Wentylacja antidotum na korozję biologiczną

dr hab. inż. Bohdan Stawiski, Uniwersytet Przyrodniczy we Wrocławiu,
inż. Bożena Błaszczuk, B&B Zarządzanie, projektowanie, utrzymanie nieruchomości

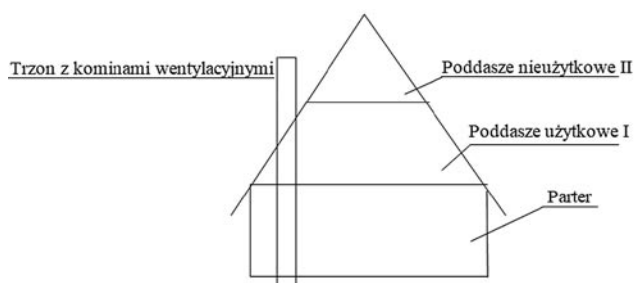
Rys. 1. Typowy podział bryły budynku na część użytkową i nieużytkową

szeregowej ze stromymi dachami mają zazwyczaj dwa poziomy mieszkalne (parter i poddasze użytkowe), powyżej jętek pozostaje jeszcze fragment kubatury budynku, który zachęca niektórych nabywców takich domów do wykorzystania ich na cele mieszkalne. Zazwyczaj te części budynku nie mają ogrzewania, a wejście prowadzi przez klapę schodów zwodzonych (rys. 1, 2a).

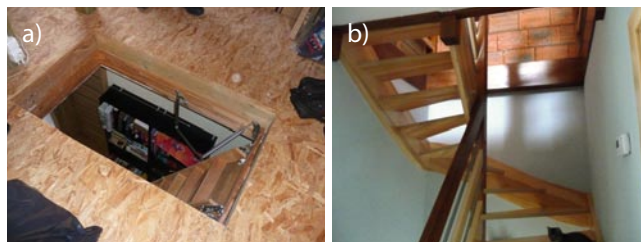
Rys. 2. Przykład schodów na strych nad poddaszem mieszkalnym: a) zwodzonych, b) stałych

Niektórzy właściciele takich budynków idą dalej, wprowadzając schody stałe i otwór wejściowy otwarty na poddasze II (rys. 2).

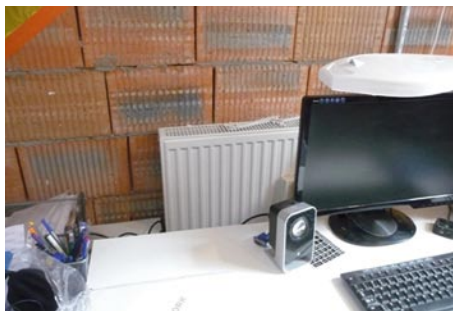
Rys. 3. Grzejnik CO zainstalowany na poddaszu

Indywidualna zamiana poddasza nieużytkowego na użytkowe wiąże się z możliwością wejścia na wyższy poziom w budynku, więc schody są konieczne. Niektórzy doprowadzają tam nawet ogrzewanie (rys. 3).

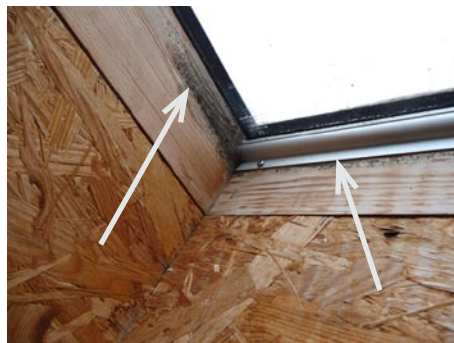
Rys. 6. Korozja biologiczna ramy okna

Brak właściwej wymiany powietrza z pomieszczenia jest jedną z przyczyn poważnego wzrostu wilgotności powietrza na drugim poddaszu. Skutkiem wysokiej wilgotności jest wykraplanie się pary wodnej na szybie okna połaciowego, zawilgacanie ram okna (rys. 6) i niszczenie farby, a nawet gładzi tynkowej pod oknem (rys. 7).

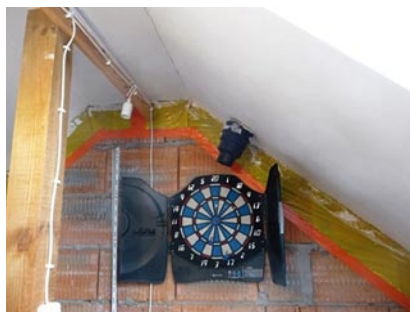
Rys. 4. Kominki odpowietrzające tworzące pseudo-wentylację

Potrzeba wentylowania tak utworzonego pomieszczenia schodzi na dalszy plan. Zdarzają się pseudowentylacje w postaci kawałka rurki plastikowej połączonej z dachówką stosowaną do odpowietrzania kanalizacji (rys. 4).

Kominek odpowietrzający z rurą łącznikową ø100 mm

powszechnymi przyczynami rozwoju grzybów pleśniowych i licznych zacieków na ścianach. Inną przyczyną braku sprawnej wentylacji jest brak systemu wentylowania pomieszczeń nieużytkowych adaptowanych na użytkowe. Pojedyncze otwory połączone z kominkami odpowietrzającymi w dachówkach nie stanowią nawet namiastki systemu wentylacji grawitacyjnej. Takie rozwiązania są przykładem działań antyekologicznych, wynikają z braku znajomości fizyki budowlanej przez wykonawców, a czasem także przez projektantów.

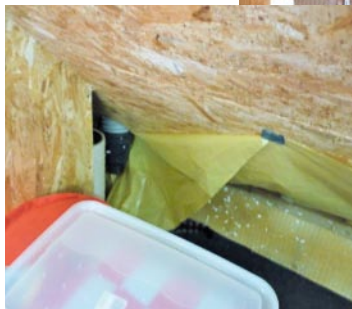
Rys. 5. Kominek odpowietrzający zatkany ścinkami papieru

Nawet tak niesprawna pseudowentylacja bywa zatkana (rys. 5).

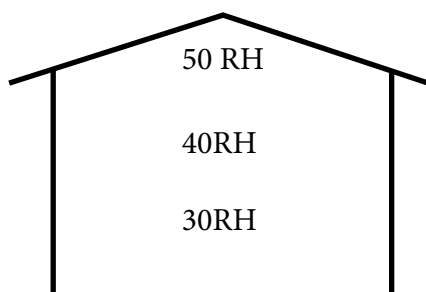
Rys. 9. Rozkład wilgotności powietrza w połączonych poziomach budynku

Przejście pary wodnej przez strop drewniany, a nawet betonowy nad poddaszem użytkowym jest dość łatwe. Z tego względu w badanych budynkach zastosowano w tych stropach folię paroizolacyjną. Otwory nad schodami są bez folii, więc stanowią „kominy” o powierzchni około 1–2 m² wpuszczające parę wodną na chłodne poddasze. Gdyby poddasze górne nawet nie było chłodne, to na wysokości budynku rozkład wilgotności powietrza jest zróżnicowany, np. tak jak pokazano na rysunku 9.

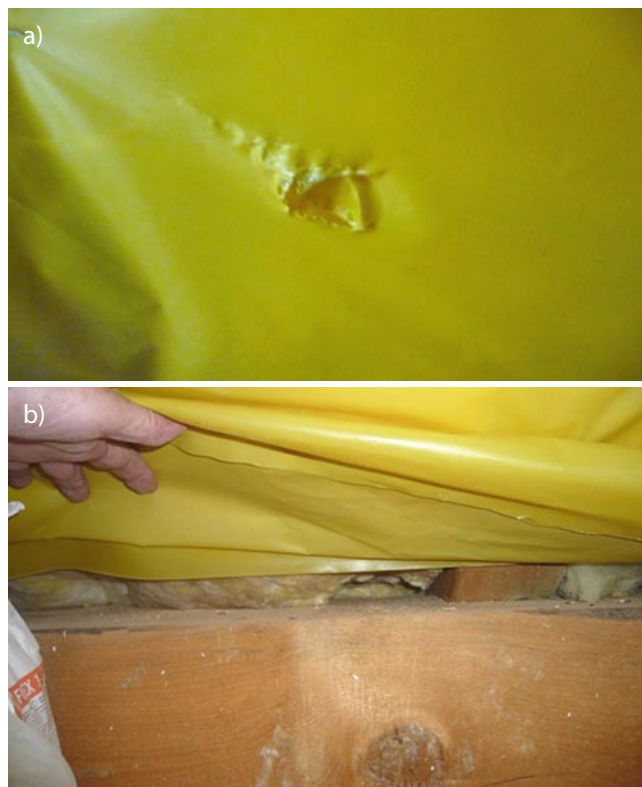
Rys. 10. Drogi wnikania pary wodnej do stropodachu pochylego przez podziurawioną folię (a) i otwarty kanał nad podłogą (b)

Konsekwencją dużej wilgotności powietrza na poddaszu są: wnikanie pary wodnej do warstw ociepleniowych dachu, korozja biologiczna ram okiennych związana z kondensacją pary na szybach, zacieki kondensatu na drewniane elementy dachu itd. Pomimo że na krokwiach umieszczono folię paroizolacyjną, jest ona nieszczelna z powodu licznych uszkodzeń, a także braku uszczelnienia folii położonej na krokwiach z folią w stropie.
