Analiza stanu technicznego historycznej konstrukcji betonowej

Analysis of the technical condition of historical concrete structure

Cytowanie / Citation: Moczko M., Raszczuk K. Analysis of the technical condition of historical concrete structure. *Wiadomości Konserwatorskie – Journal of Heritage Conservation* 2018;54:57-66

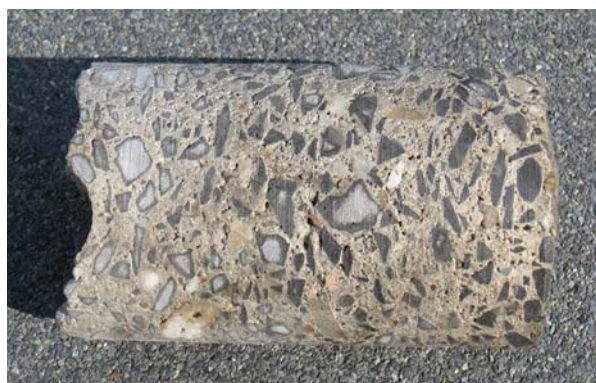
The inspection of the cores extracted from the existing structure showed that the tested concrete was made using basalt aggregate with a small addition of natural aggregate and is characterised by good granular structure (fig. 3).

Ryc. 3. Widok struktury badanego betonu – odwiert TR-8

Fig. 3. View of examined concrete structure – core number TR-8

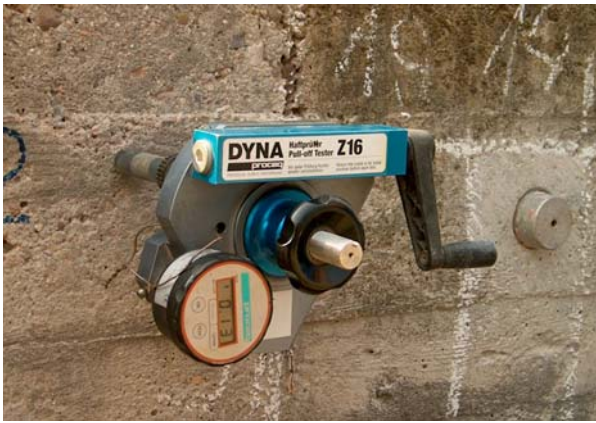
Ryc. 5. Widok urządzenia DYNA w czasie pomiarów
Fig. 5 DYNA system during measurements

Among the many different types of equipment available for this kind of measurement, two solutions is particularly popular in engineering practice: the Swiss “DYNA” equipment and the Danish “BOND-Test” measuring system. For the testing program presented in this paper, the DYNA equipment was used (fig. 5). Measurements were made in five randomly selected locations. The results obtained are presented in table 2.

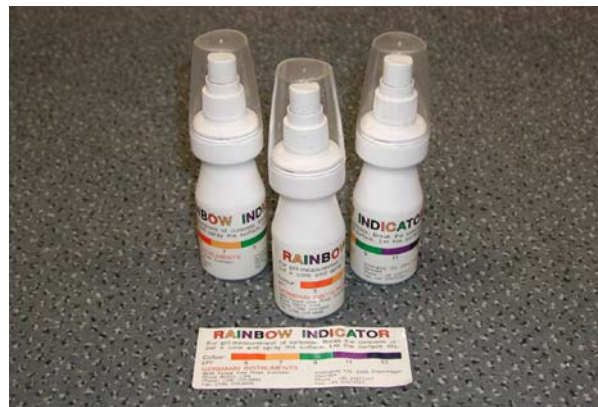
A more modern testing method is the so-called “Rainbow-Test” (fig. 6), which consists in aerosol spraying of the tested concrete surface with a solution of a specially selected chemical reagents composition, identifying individual values of pH coefficient in the range from 5 to 13 (fig. 7). A pH value equal to 11 is commonly considered to be a boundary value, below which the natural capability of concrete for passivity of reinforcement is reduced. This value of pH coefficient corresponds with violet colour visible on the concrete surface. Moving through the colours from violet to green (pH = 9) indicates a reduction of pH below the value considered a boundary and potentially means possible corrosion of the steel bars. The colour change from green to yellow indicates the value of pH of approximately 7, whereas orange indicates the pH value of about 5. In both cases, we are dealing with a strongly acid environment, which constitutes a direct corrosion risk of the reinforcement.

Ryc. 7. Test tęczowy – skala kolorów odpowiadająca wartości współczynnika pH

Fig. 7 Rainbow-Test – color scale related to pH coefficient

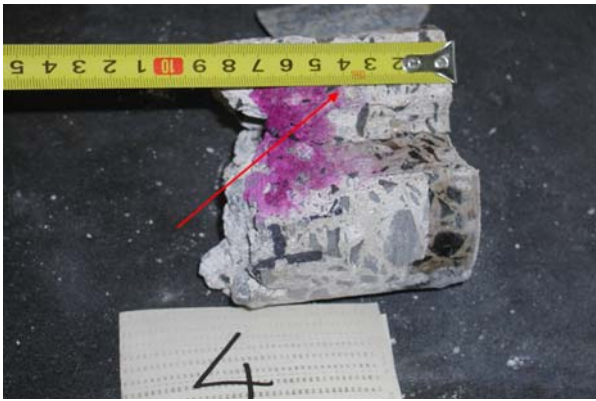
Ryc. 8 Odwiert TR-4 – głębokość karbonatyzacji około 42 mm
Fig. 8. Core number TR-4 – depth of carbonation app. 42 mm

- odwiert TR-1/A → grubość warstwy skarbonatyzowanej: około 35 mm
- odwiert TR-2 → grubość warstwy skarbonatyzowanej: około 22 mm
- odwiert TR-3 → grubość warstwy skarbonatyzowanej: około 25 mm
- odwiert TR-4 → grubość warstwy skarbonatyzowanej: około 42 mm (ryc. 8)
- odwiert TR-7 → grubość warstwy skarbonatyzowanej: około 40 mm
- odwiert TR-8 → grubość warstwy skarbonatyzowanej: około 39 mm (ryc. 9)
- odwiert TR-10 → grubość warstwy skarbonatyzowanej: około 37 mm.
