## ROZWÓJ WĄWOZU ZALESIONEGO W GÓRACH PIŃCZOWSKICH \*

*Stefan Ziemnicki, Zbigniew Kudasiewicz*

Katedra Melioracji i Budownictwa Rolniczego AR — Lublin

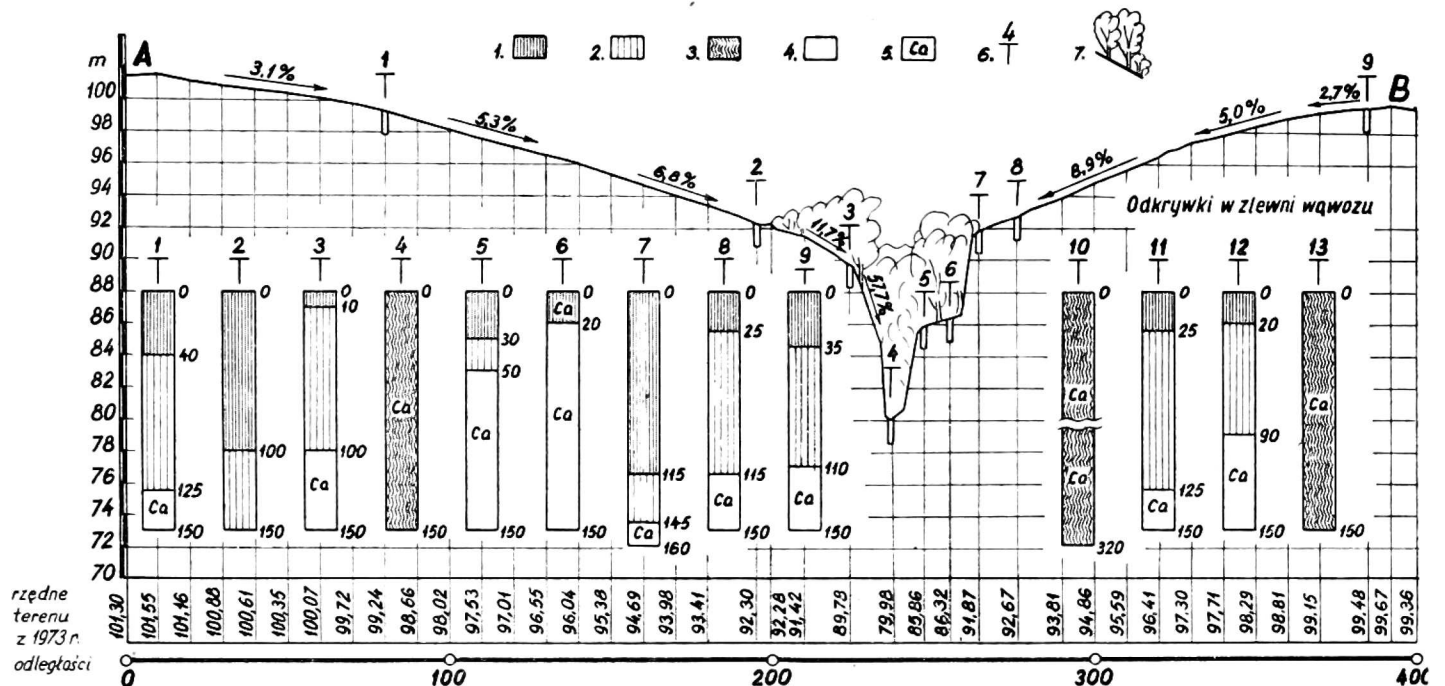
Rys. 3. Przekrój poprzeczny wąwozu i zlewni. Podano graficznie miąższości gleb: 1 — warstwa próchniczna, 2 — warstwa przejściowa, 3 — warstwa namyty, 4 — skała lessowa, 5 — obecność  $\text{CaCO}_3$ , 6 — numer odkrywki, 7 — drzewa i krzewy

Charakterystykę gleb oparto na badaniach próbek pobranych z różnych miejsc zlewni (rys. 2) oraz na przekroju poprzecznym A-B (rys. 3). Na rysunku 3 przedstawiono graficznie miąższość poszczególnych warstw gleby.

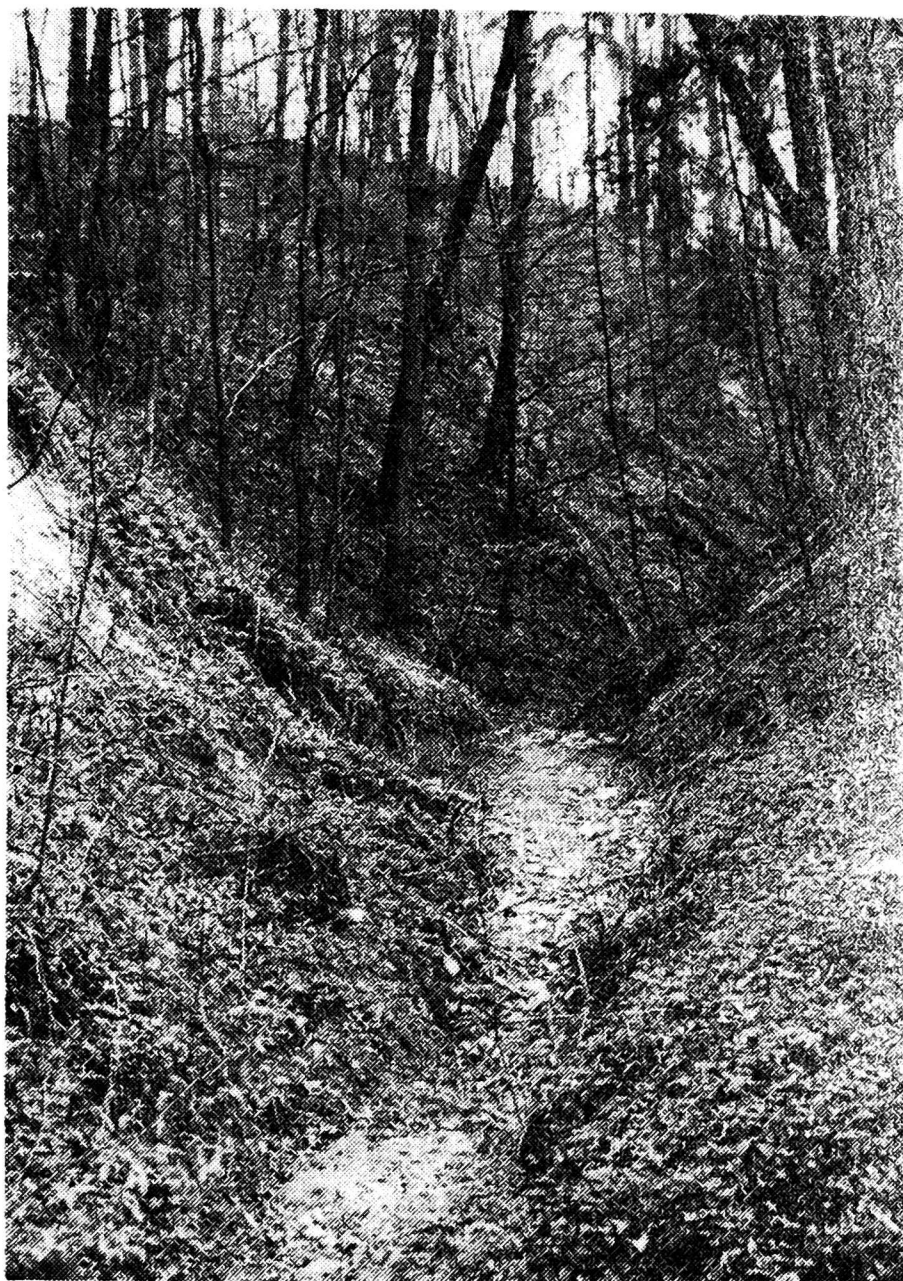
Rys. 4. Erozja dna dolnego odcinka wąwozu. Widoczne okruchy opoki kredowej.  
Fot. Zb. Bobowski

— część dolna od hm 0+00 do progu erozyjnego w okolicy hm 1+44 — szerokość górą 50-60 m, głębokość 12-15 m, dno wąskie 0,5-0,8 m, o spadku 5,2%, w dnie zalega rumosz wapienny oraz pojedyncze głazy granitowe, zbocza są zalesione, silnie urzeźbione o spadku 50-90% (rys. 4);

Podcinanie przez spływającą dnem wąwozu wodę i tak już stromych zboczy powodowało naruszanie ich równowagi. Wówczas, mimo wiązania wierzchnich warstw glebowych zboczy systemem korzeniowym drzew i krzewów, następowało osuwanie się materiału. Czasem drzewa i krzewy stanowiły dodatkowe obciążenie zboczy przyspieszając w dogodnych warunkach ruch mas ziemnych razem z okrywą roślinną. Osunięty materiał z kolei wpływał na przesuwanie się linii spływu na dnie wąwozu. O ile od wlotu do wąwozu (hm 5+06) do progu w hm 1+44 bieg linii spływu pokrywał się z układem dna wąwozu, to poniżej tego progu, gdzie zachodziły dość silne ruchy masowe dno było wąskie, a przebieg linii spływu kręty. Przyczyniały się do tego również odkryte skutkiem erozji granitowe eratyki odsłonięte po rozmyciu całego płaszcza lessu. Już wówczas została odsłonięta zwietrzała i spękana warstwa opoki kredowej Niecki Nidziańskiej (rys. 4).

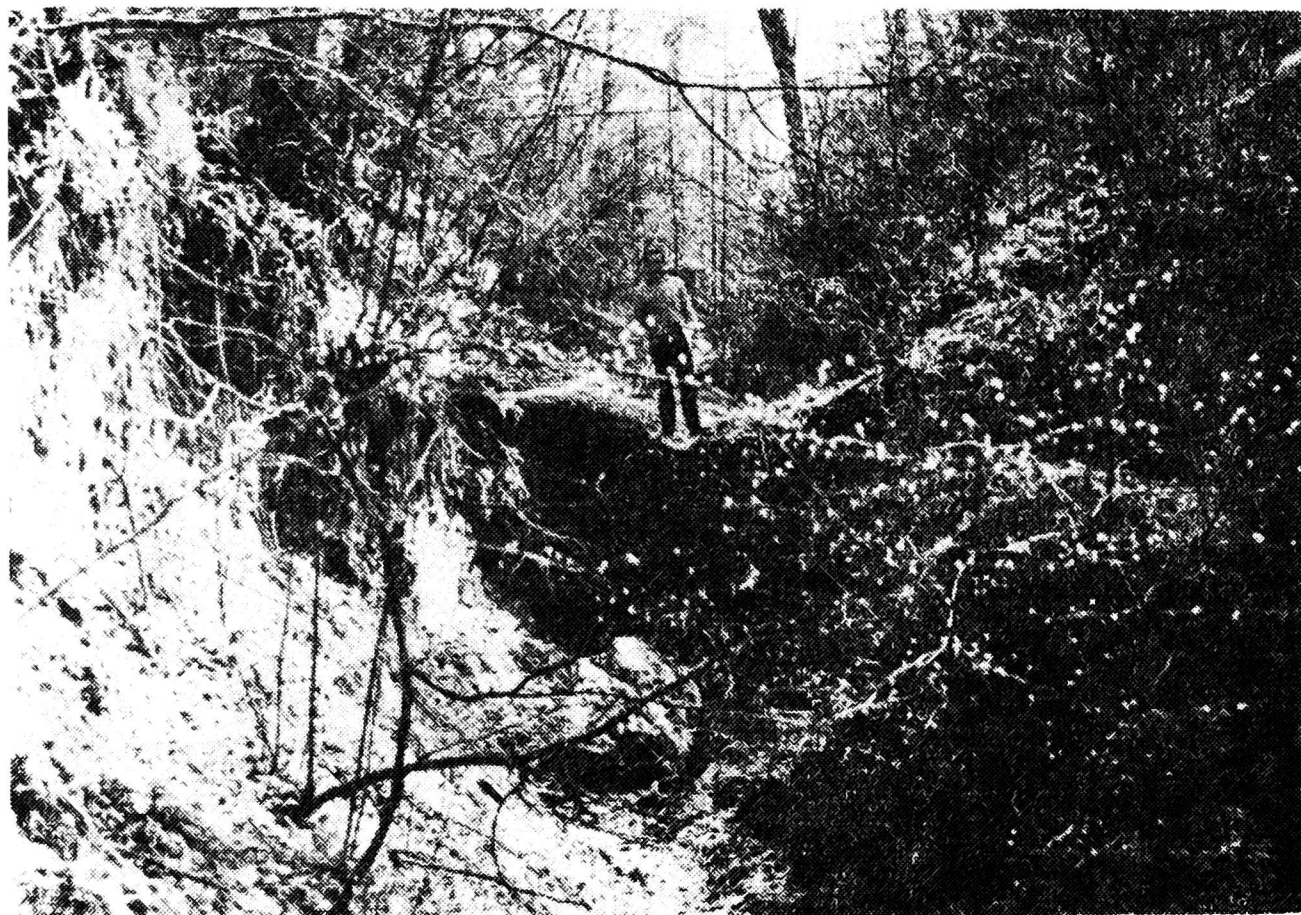
Rys. 5. Próg erozyjny powyżej hm 1+40. Widoczna roślinność na zboczach i w dnie wąwozu. Fot. S. Ziemnicki

Powyżej hm 1+40 znajduje się drugi co do wielkości próg erozyjny, o wysokości przekraczającej 2 m (rys. 5). Największe jego przesunięcie miało miejsce w okresie lata 1970 r. (80 cm). Spływy roztopowe w 1971 r. spowodowały jego cofnięcie o dalsze 60 cm. Latem 1971 r. na lewej ścianie poniżej progu miało miejsce oderwanie się znacznej ilości materiału (ok. 2,5 m<sup>3</sup>). Materiał ten zalega na dnie wąwozu i jest rozmywany przy każdorazowym spływie (rys. 9).

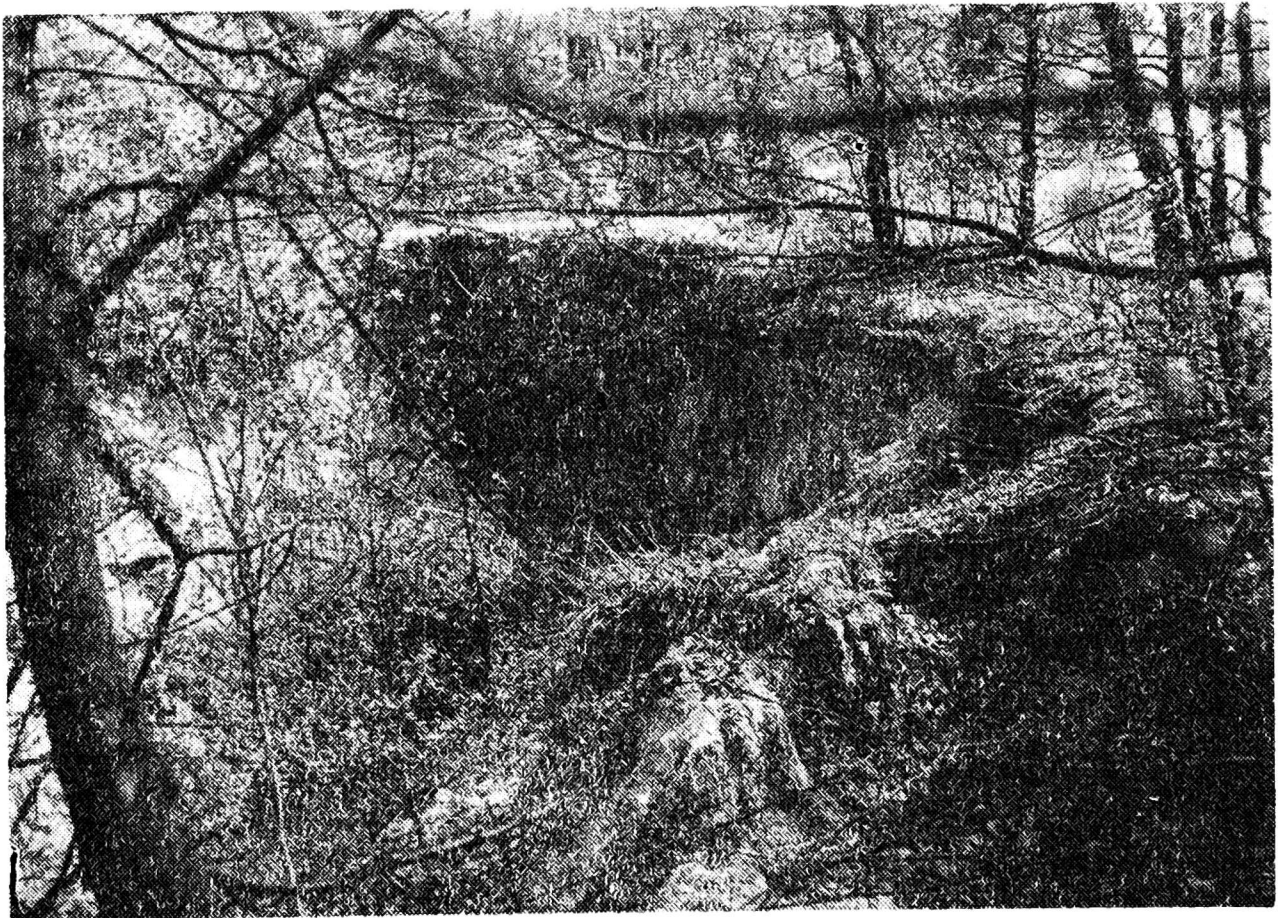
Rys. 8. Próg erozyjny na hm 2+70. Fot. Zb. Bobowski

Największy próg erozyjny w omawianym wąwozie znajduje się na hm 2+70 (rys. 8). Jego wysokość przekraczała 5 m. Odcinek poniżej progu na długości ok. 10 m zarzucany był przez rolników chrustem i gałęziami, sięgającym do wysokości 3 m. To prowizoryczne umocnienie poszuru zostało wykonane dla zahamowania rozwoju wąwozu. Oczywiście nie miało to żadnego znaczenia, a jedynie mogło zwiększyć rozmyw dna pod gałęziami. Dokładne dane o wysokości progu i przesuwaniu się ku górze podano w tabeli 4.

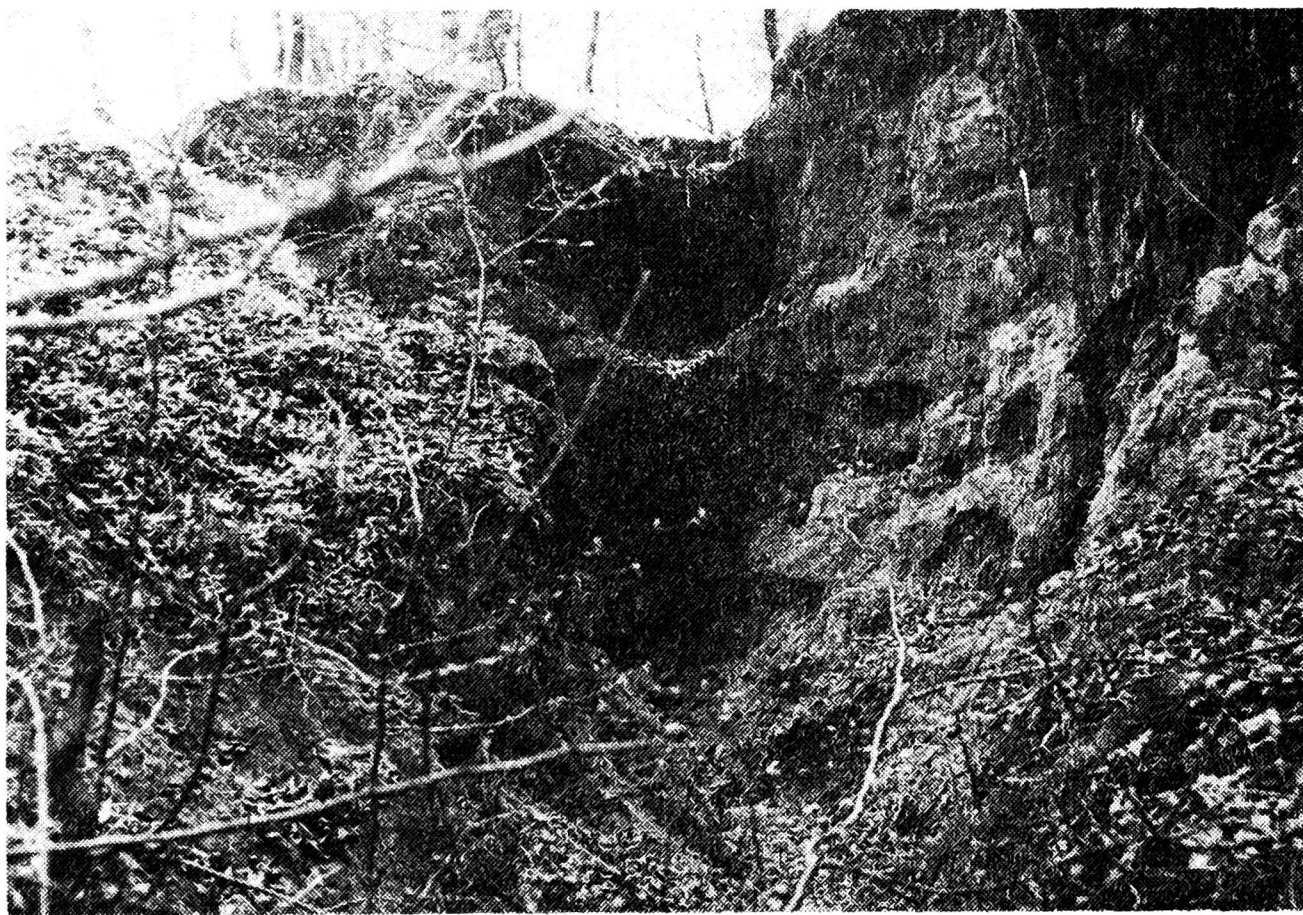
Rys. 10. Boczna odnoga wąwozu na hm 2+40. Fot. Zb. Bobowski

kanałów podziemnych (studnie), ostańce na dnie lub osunięte płyty lessu, wreszcie widoczne są rozmywy bocznych odnóg. Na rysunku 10 pokazano świeżo powstałą boczną odnogę. Widoczne są strome niemal pionowe ściany, które utworzyły się po zapadnięciu stropu korytarza podziemnego. W górnej części widoczna jest studnia lessowa, a nieco niżej pozostałe resztki „mostu lessowego” nad rozmytą szczeliną. Wlot do jednej z licznych studni lessowych na zboczu pokazano na rysunku 11. Boczne odnogi wąwozu mieszczą się wprawdzie dotychczas w obrębie wąwozu, ale zwiększają zniszczenie terenu i są zagrożeniem dla przyległych terenów. Odnogi te przekształcają się następnie w boczne odgałęzienia. Potwierdza to ich forma, a mianowicie wąska szyja łącząca je z wąwozem i rozszerzenie w górnej części. Po zapadnięciu się stropu podziemnego korytarza następuje z biegiem czasu złagodzenie nachylenia pionowych ścian studni. Powstają łagodniej nachylone zbocza, na które wkracza roślinność zielna a następnie drzewa i krzewy.

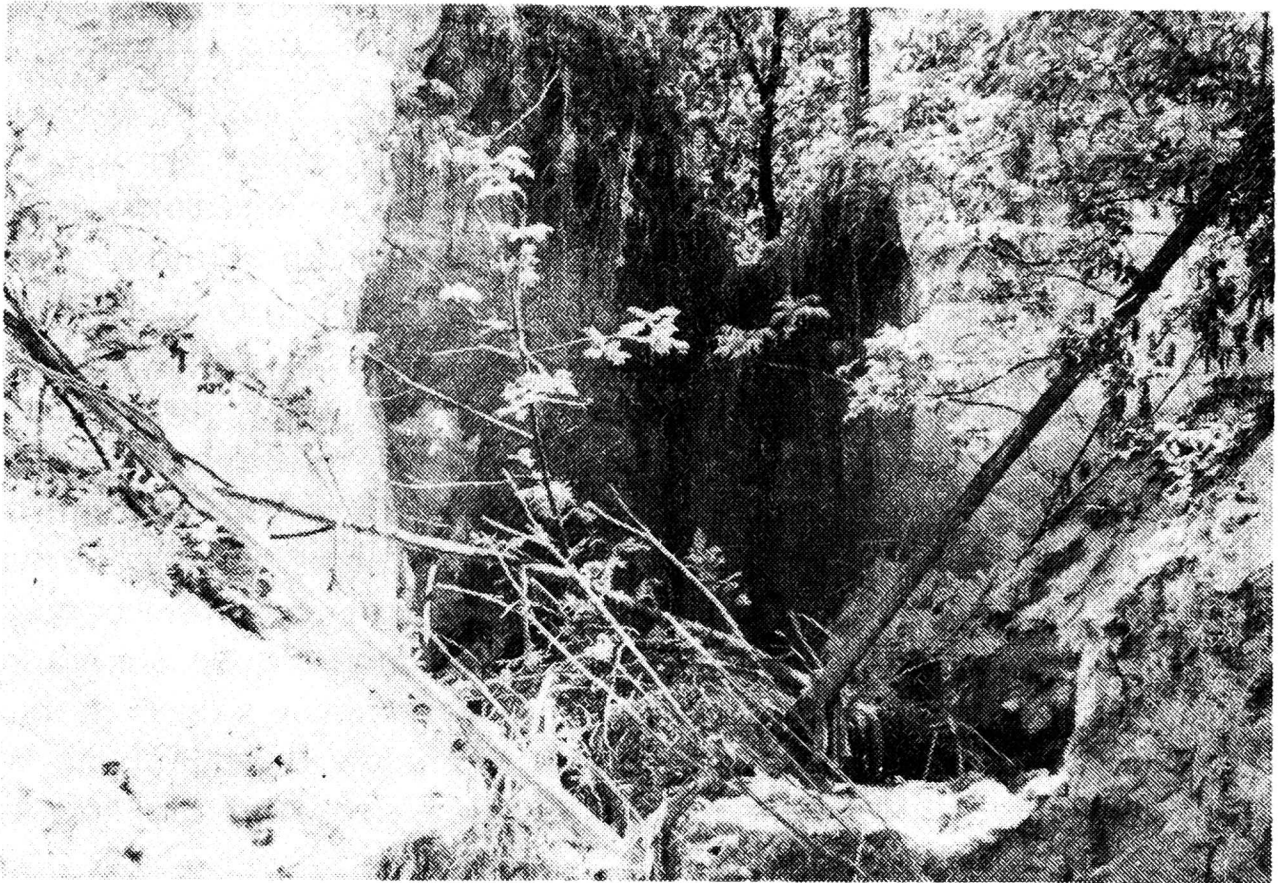
Rys. 11. Studnia lessowa na zboczu badanego wąwozu. Fot. S. Ziernicki

Również krawędzie wąwozu, a głównie krawędź prawa, ulegają przesuwaniu się w głąb zlewni. Kierunki orki na polach prawej części zlewni są zgodne ze spadkiem, gdyż tak ułożone są granice pól. Orka wykonywana jest do samych krawędzi wąwozu. Zwiększa to możliwość obrywów ścian, powstawania studni (rys. 11) i przesuwaniu się czoła bocznych odnóg.
