CHARAKTERYSTYKA I PRÓBA OCENY MELIORACJI PRZECIWEROZYJNYCH WYKONANYCH W WĄWOZACH WYŻYNY LUBELSKIEJ

Roman Mozola

Katedra Melioracji i Budownictwa Rolniczego WSR — Lublin
Kierownik: prof. dr S. Ziemnicki

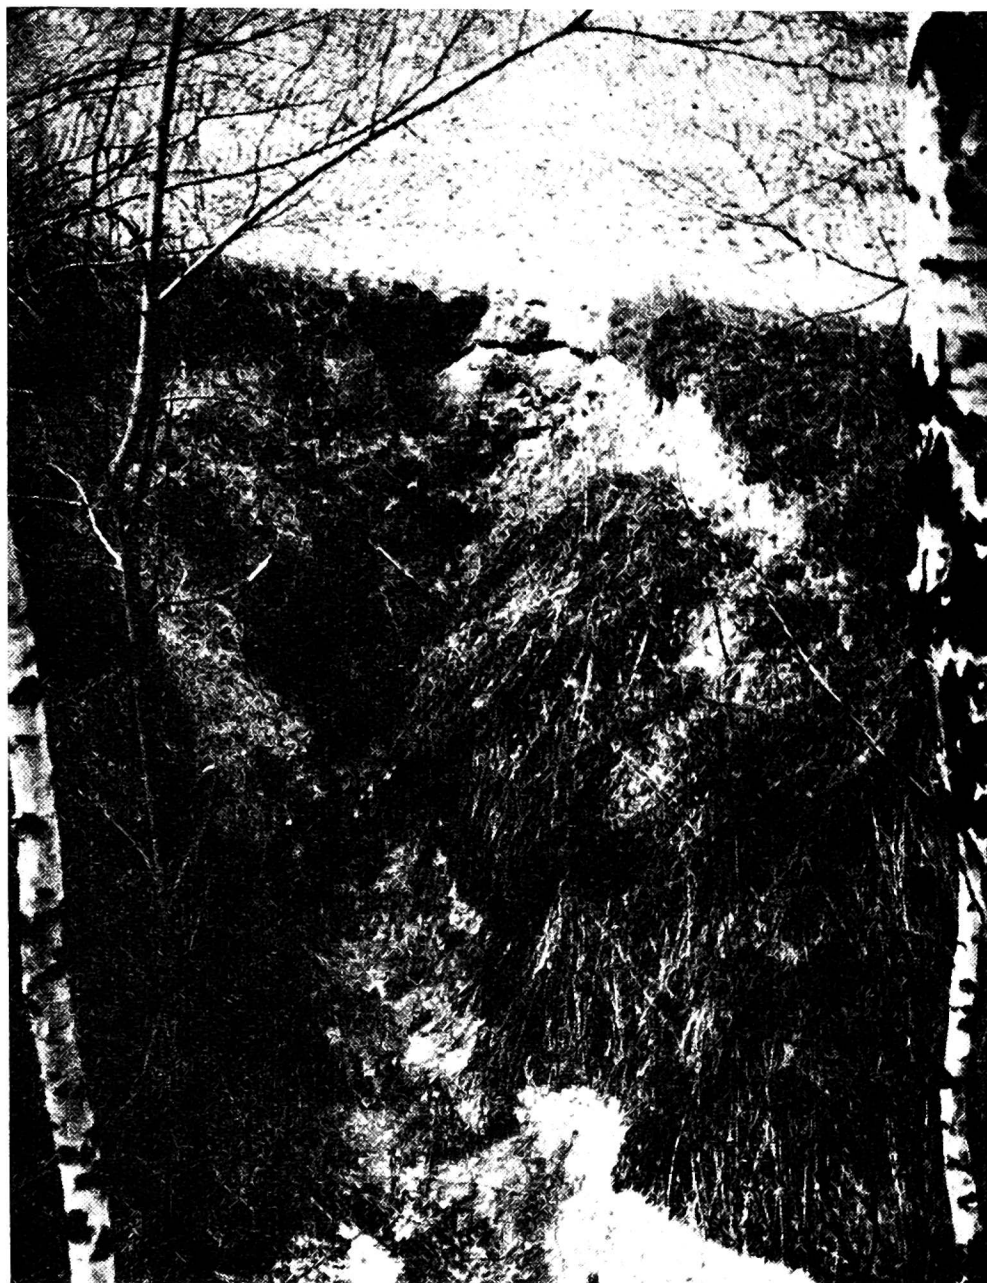
Rys. 4. Uprawa płużna do samych krawędzi wąwozu jest przyczyną tworzenia się wyrw (stadia początkowe bocznych odgałęzień). Wymysłów 15. IV. 1966.
Fot. R. Mozoła

W zlewniach wąwozów w Węglińku i Elizówce występują gleby wytworzone z lessów, natomiast w Opoce i Wymysłowie — wytworzone z piasków pochodzenia polodowcowego oraz utworów lessowatych zalegających na opoacie kredowej. W związku z tym całe zlewnie wąwozów (Węglinek i Elizówka) bądź większe ich części (Opoka i Wymysłów) są w użytkowaniu ornym. Przeważają uprawy zbożowe i okopowe. Granice pól biegną przeważnie wzdłuż lub ukośnie do spadków, a uprawa sięga do samych krawędzi wąwozów (rys. 4). Wskutek tego boczne wąwozy wdzierają się w pola.

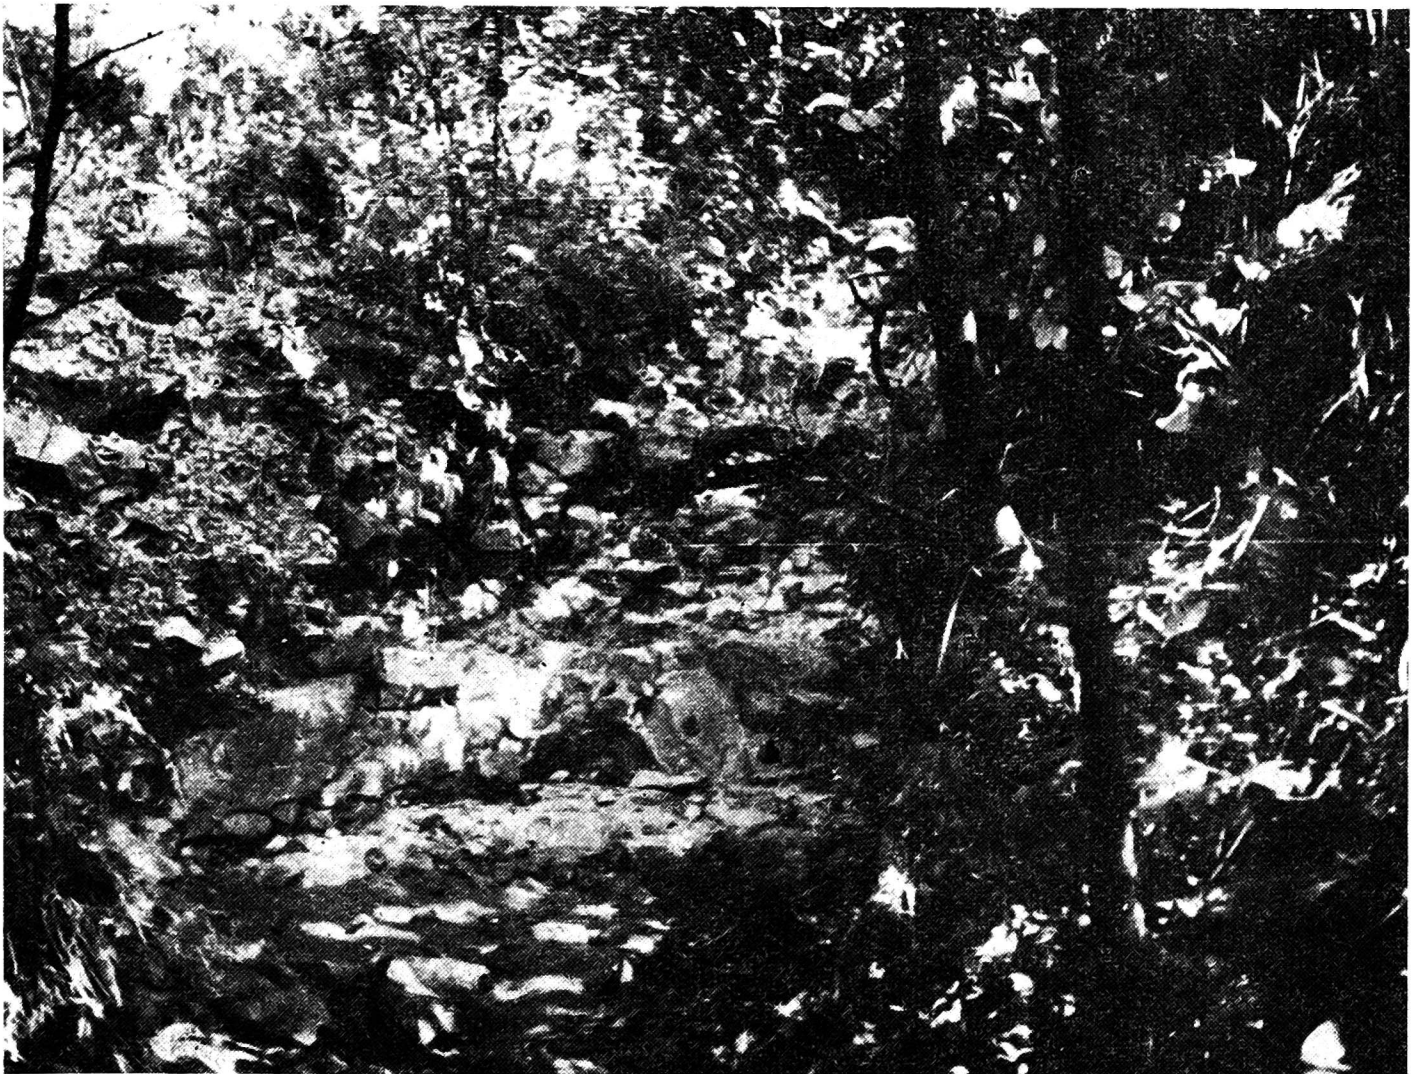
Rys. 5. Rozmyte do skały wapiennej dno odnogi prawej wąwozu podczas ulewy w dniu 17. VIII. 1967 r. Opoka Duża. 23. VIII. 1967. Fot. R. Mozoła

W Opoce najsilniejsze spływy wystąpiły w dniach: 30. III. — 2. IV. 1964 r., 11. VIII. 1964 r. [15], 17. VIII. 1967 r. i 8. V. 1969 r. Powodowały one lokalne spłynięcia materiału glebowego w miejscach słabo umocnionych (rys. 5), powstanie głębszych żłobin zarówno na zboczach jak i na

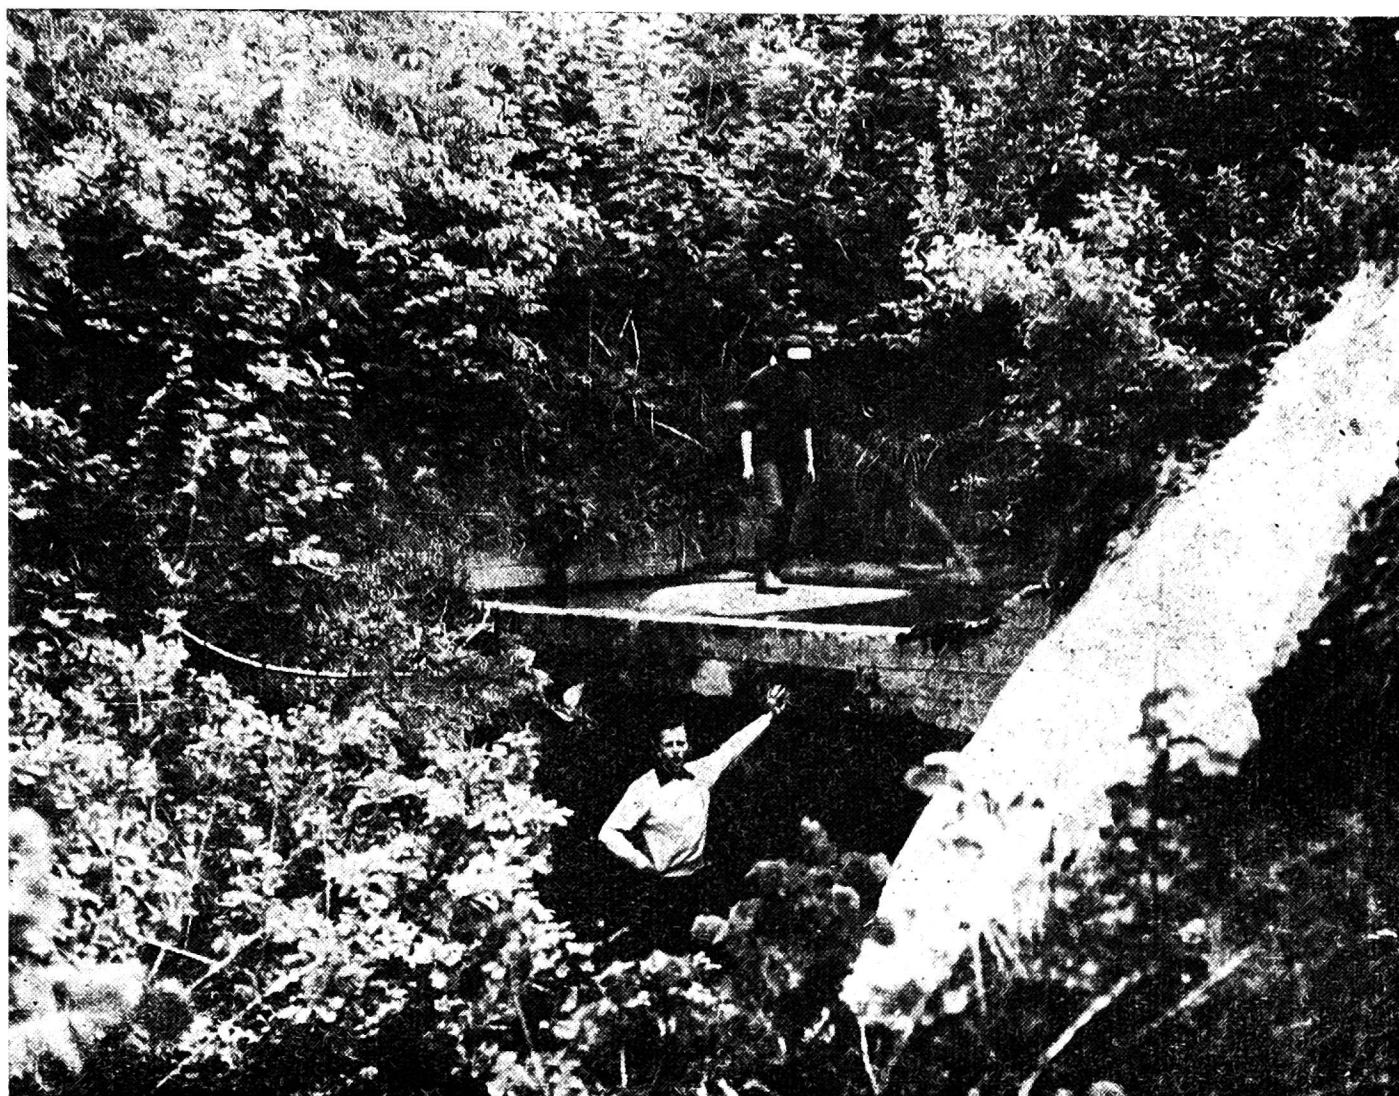
Rys. 7. Podmycie progu żelbetowego widocznego na rys. 6 (w wąwozie bocznym) podczas ulewy w dniu 8. V. 1969 r. 19. V. 1969. Fot. S. Pałys

Zabezpieczenie samych tylko wąwozów (zboczy i dna) nie chroni gleby przed erozją (rys. 6 i 7). Konieczne jest zalesienie dolnych części ich zlewni — szczególnie tych, które przylegają do zboczy silnie erodowanych. Przykłady przebiegu granic polno-leśnych wokół wąwozów, podane są na rys. 1—3.

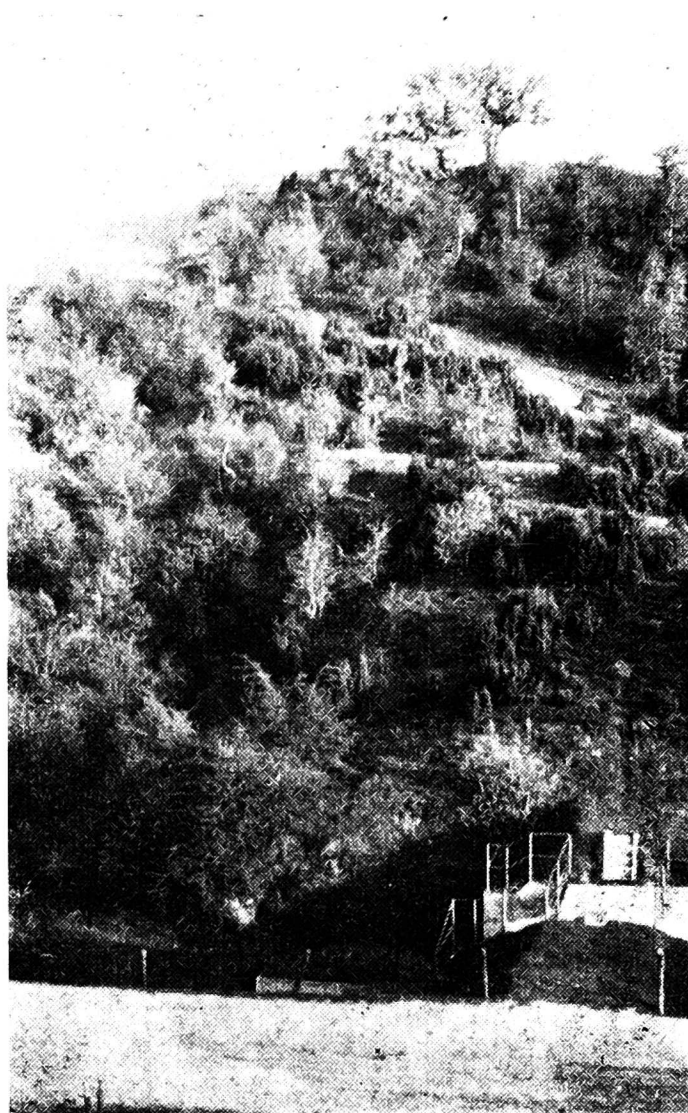
Rys. 8. Wypasany nieużytek zakrzaczony posiada bardzo małą zdolność retencyjną.
U dołu — zapora przeciwszutrowa na dnie wąwozu. Opoka Duża 30. IV. 1966.
Fot. R. Mozoła

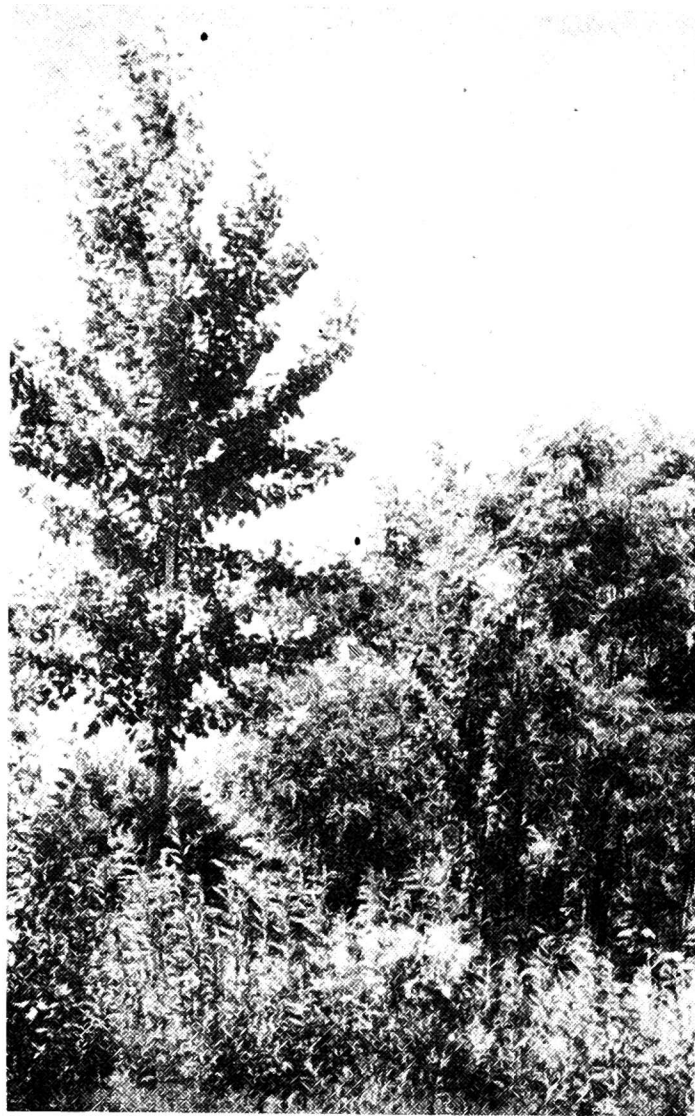
Rys. 9. Fragment grupy topolowo-robiniowej. Na pierwszym planie — przeciw-erozyjny żywopłot wierzbowy. Elizówka 21. VI. 1966. Fot. R. Mozoła

Wprowadzone drzewa i krzewy stosunkowo dobrze umocniły korzeniami wąwóz w Węglinku, część wąwozu w Elizówce (grupy topoli berlińskiej i robinii akacjowej, rys. 9) oraz dno i niektóre fragmenty zboczy
