## STAN I ROZWÓJ TRZECH WĄWOZÓW NA WYŻYNIE LUBELSKIEJ

*Stefan Ziemnicki, Jan Naklicki*

Katedra Melioracji Rolnych WSR — Lublin

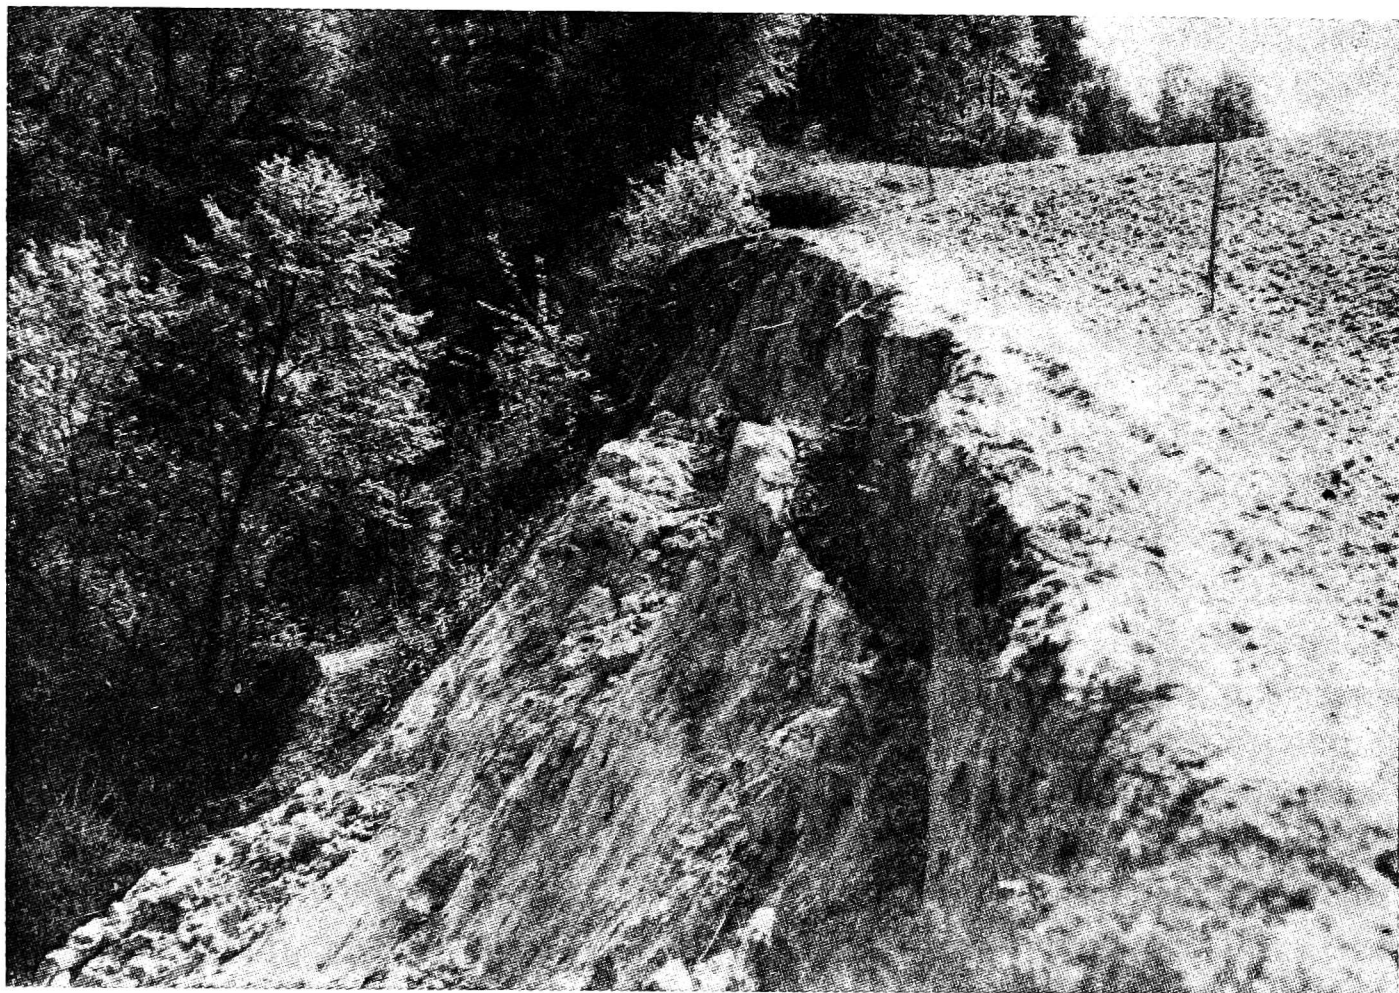
Rys. 3. Obrywy i osunięcia się ściany wąwozu „Kwaskowa Góra” 1967 r. (fot. S. Ziemiński)

Stan wąwozu w 1966 r. przedstawiał się następująco. Obniżenie dna rowu erozyjnego w dolnej części wynosiło do 3 m w porównaniu do poziomu dawnej drogi. Poziom dawnej drogi był już niewidoczny. Ściany rowu erozyjnego stanowiły przedłużenie ścian wąwozu. W odległości 150 m od wylotu znajdowały się progi erozyjne i studnie eworsyjne. Dno nie miało jednolitego spadku. Stwierdzono w dnie wąwozu zagłębienia bez powierzchniowego odpływu, połączone (sądząc z objawów) korytarzem podziemnym z dolną częścią wąwozu. Czoło wąwozu znajdowało się w odległości 210 m powyżej wylotu. Istniał jeszcze próg o wysokości 1,89 m na hm 2+90. Ściany wąwozu w dolnej części były niemal pionowe, o przeciętnym nachyleniu 150%. Powstawały boczne obrywy i osuwiska zwłaszcza tam, gdzie pola uprawne dochodziły do krawędzi wąwozu (rys. 3).
