Rekultywacja skażonego produktami ropopochodnymi koryta rzeki na przykładzie rzeki Zielona Struga

Reclamation of river polluted by oil products in example of Zielona Struga river. In 23 May 1995 offenders did illegal bore-hole in piping, which is supplying oil products from Płock to CPN Base in Nowa Wieś Wielka near Bydgoszcz. Bore-hole was done in piping crossing the bed of the Zielona Struga river near Złotniki Kujawskie. Two hundred fifty thousands litres of oil product outflowed from piping to the river. Then the oil products flowed by river to the water weir, which is located about 2.5 km from the illegal bore-hole. Water, river flora and river bed were polluted. The paper presents the activities undertaken in order to reclaim polluted river environment. Stable and floating protective-filtration barrier system was done on the river. River reclamation was possible after removal of stored water from the river reservoir. The efficient method of oil pollutions removal from river bed, bank and water are presented.

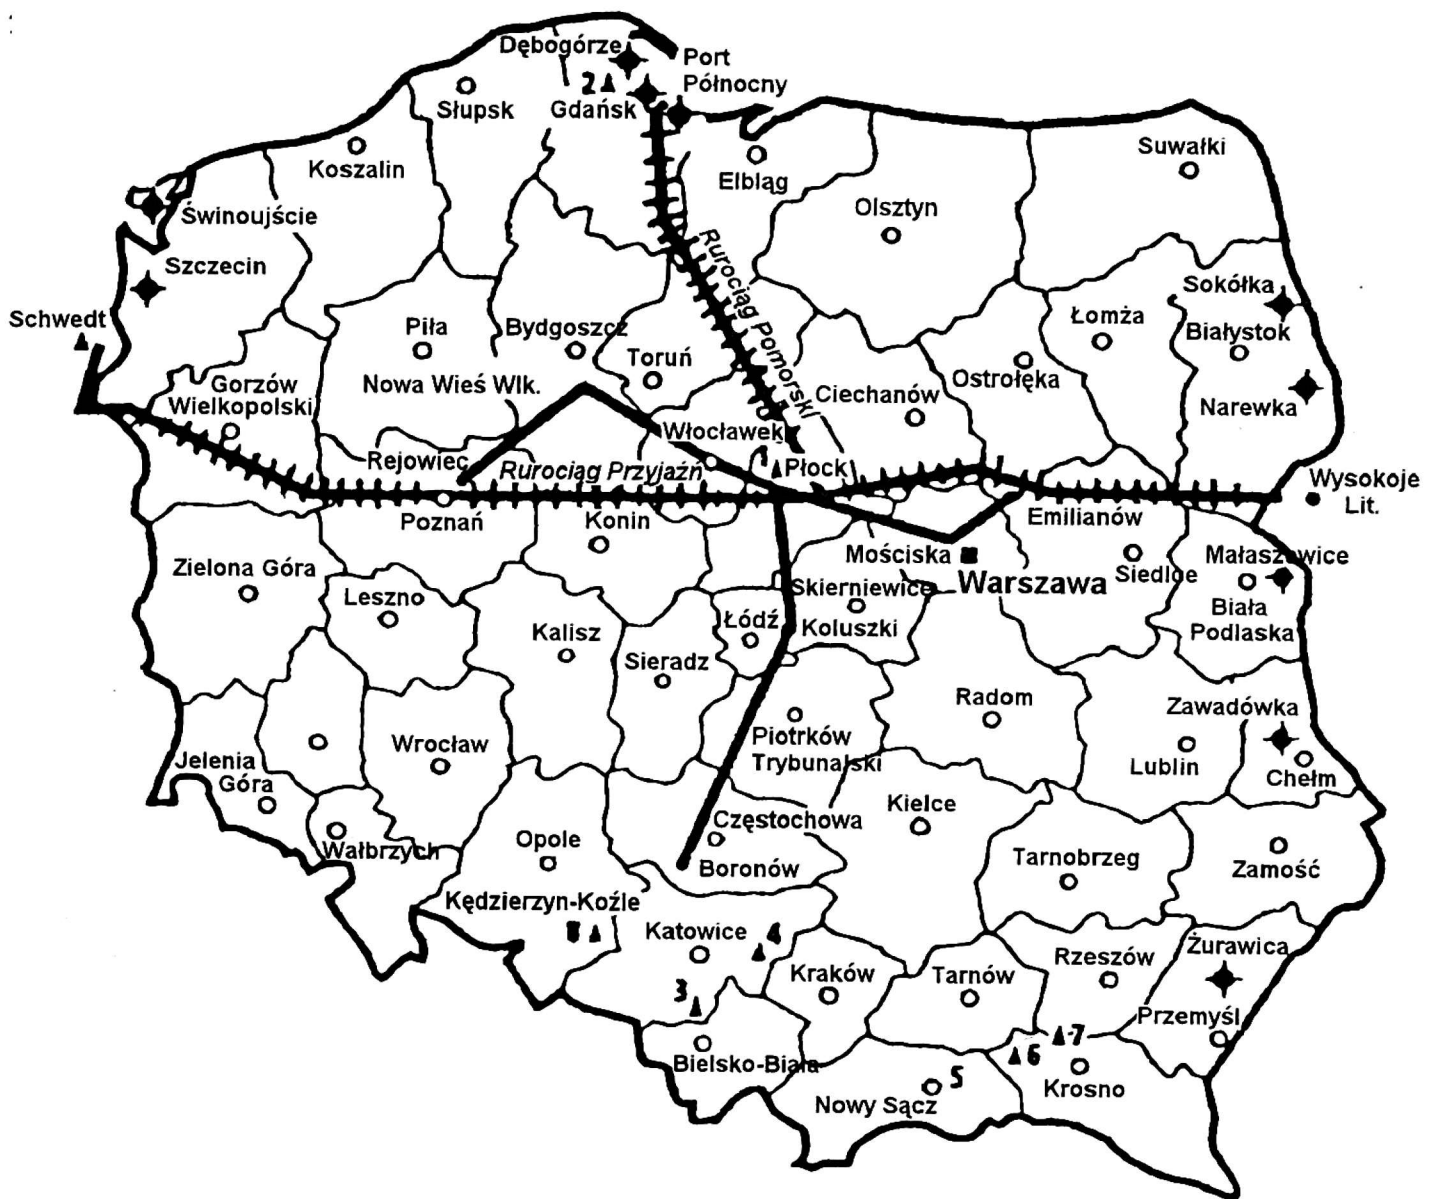
- rurociągi ropy naftowej
- rurociągi produktów fi.nalnych
- bazy przeładunkowe lądowe
- bazy przeładunkowe morskie
- bazy maszynowe
- rafinerie

- Rurociąg relacji Płock-Koluszki-Bornów, średnica 400 i 270 mm, długość 262 km
- Rurociąg Płock-Mościska-Emilianów, średnica 250 mm, długość 132 km
- Rurociąg Płock-Nowa Wieś Wlk.-Rejowiec, średnica 350 i 270 mm, długość 216 km

- 1 Płock
- 2 Gdańsk
- 3 Czechowice
- 4 Trzebinia
- 5 Gorlice
- 6 Jasło
- 7 Jedlicze
- 8 Kędzierzyn-Koźle (projekt)

RYSUNEK 1. Schemat tras rurociągów ropy i produktów naftowych w Polsce (Energia 2000, 1995)

Przedsiębiorstwo Eksploatacji Rurociągów Naftowych „Przyjaźń” (PERN) w Płocku jest administratorem systemu rurociągów naftowych produktów surowych i finalnych na terenie Polski, który schematycznie został przedstawiony na rysunku 1 (Energia 2000, 1995). Ruro-

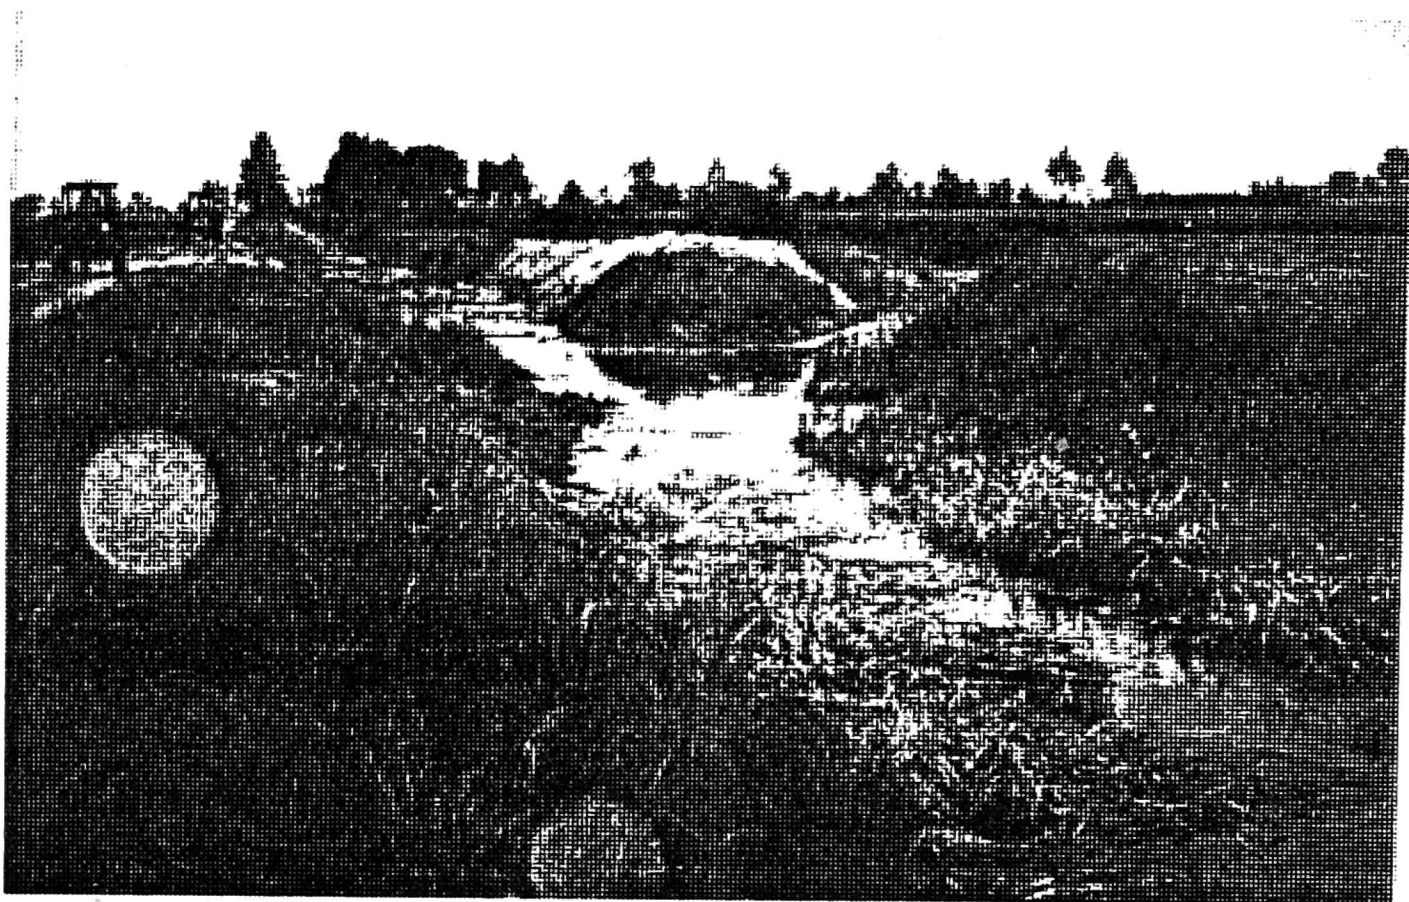
FOTOGRAFIA 1. Rozwidlenia koryta Zielonej Strugi i kanału ulgi – miejsce wycieku produktu naftowego

W dniu 23 maja 1995 r. dokonano nielegalnego odwiertu na rurociągu dostarczającym produkty ropopochodne do Bazy CPN w Nowej Wsi Wielkiej koło Bydgoszczy. Odwiertu dokonano na 28,8 km, licząc od ujścia Zielonej Strugi do Wisły, w miejscowości Gniewkówiec gmina Złotniki Kujawskie, w miejscu przechodzenia pod kanałem ulgi. Ze względu na

Inwentaryzację skażeń przedstawiono na fotografiach 1–3 (Szejba, Kapczyński 1995).

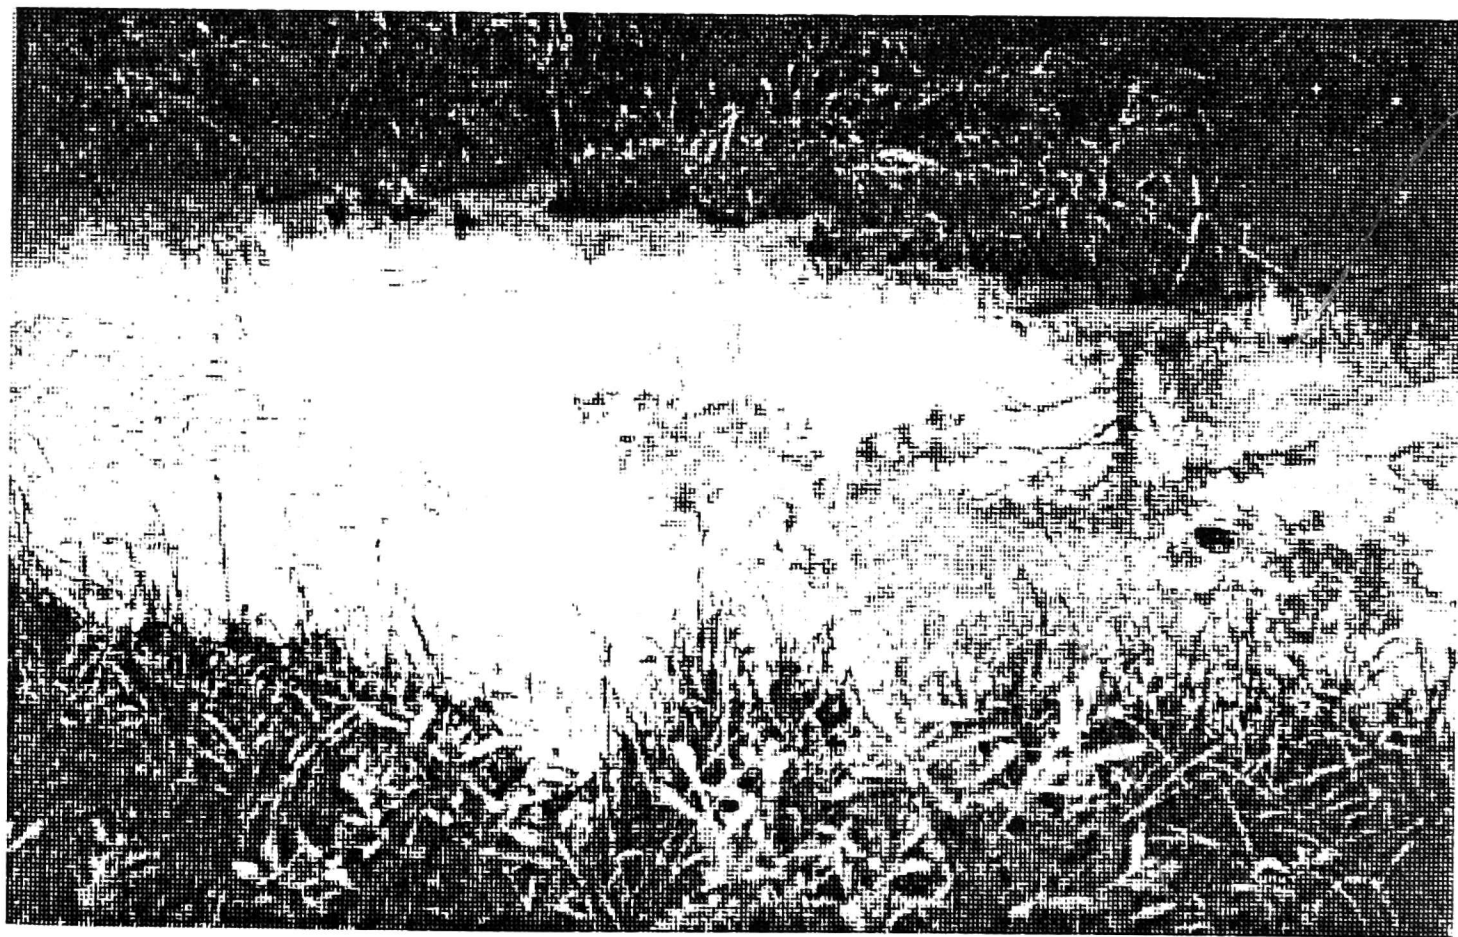
FOTOGRAFIA 2. Skażenie lustra wody w rzece

Do dnia powstania wycieku w korycie Zielonej Strugi powyżej jazu w Bronimierzu zgromadzono około $10\,000 \text{ m}^3$ wody do nawodnień. W chwili skażenia poziom lustra wody na górnym stanowisku na wodowskazie wynosił 150 cm. Zasowa jazu podniesiona była tylko 2 cm, zapewniając przepływ biologiczny. Z chwilą pojawienia się produktów ropopochodnych na powierzchni lustra wody jaz w Bronimierzu został całkowicie zamknięty, dzięki czemu skażenie zatrzymało się na stalowych zasuwach jazu i wypełniło wierzchnią warstwę lustra wody na długości około 2,5 km, tj. od km 26 + 530 do km 29 + 080. Skażenie nie przedostało się poniżej jazu w Bronimierzu (Szejba, Kapczyński 1995).

- około 10 000 m³ wody zretencjonowanej do nawodnień,
- roślinność porastająca obydwie skarpy do wysokości 0.5 m nad lustrem wody,
- roślinność korzeniująca się w dnie i pływająca w korycie.

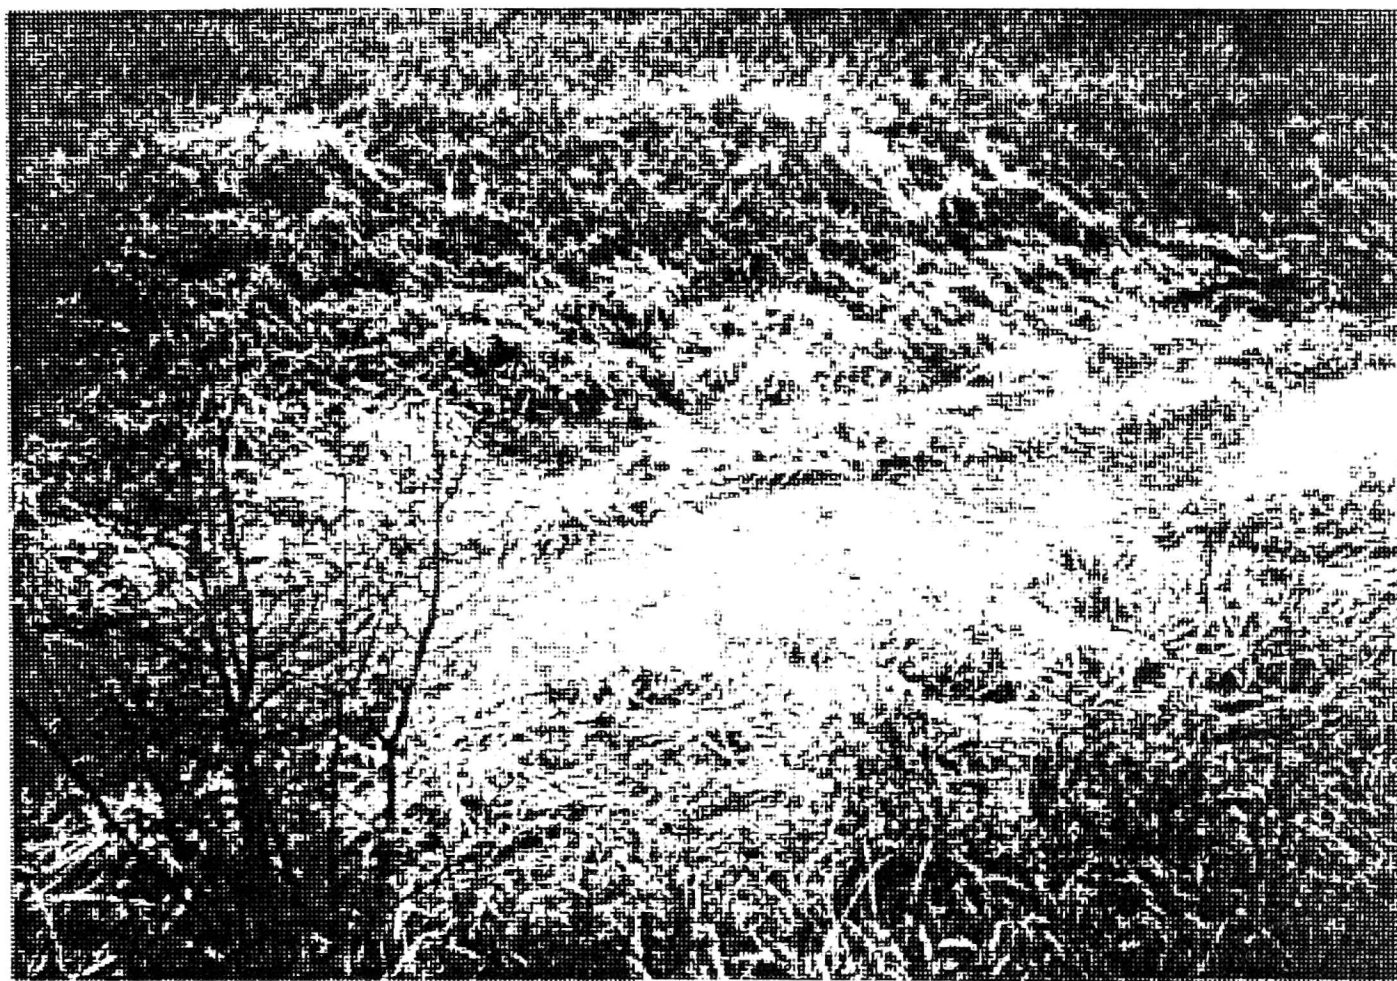
FOTOGRAFIA 3. Skazyona roślinność porastająca skarpy i koryto rzeki

Ponieważ konserwacja Zielonej Strugi prowadzona jest dopiero w drugim półroczu, całe skażenie przyjęła w zasadzie roślinność szuwarowa porastająca dolne strefy skarp, porost trawiasty powyżej lustra wody i roślinność korzeniująca się w dnie, tzw. kozuch roślinny. Dla środowiska przyrodniczego fakt ten miał bardzo korzystne znaczenie, gdyż produkty na-

Po obniżeniu lustra wody przystąpiono do usuwania skażonej roślinności z koryta na odcinku od 26 + 530 do 29 + 080 km. Skażona roślinność porastająca skarpy była wykaszana ręcznie i składowana w korycie rzeki. Następnie wraz z roślinnością denną usuwana specjalnie skonstruowanym chwytakiem w kształcie wideł i ładowana bezpośrednio na wy-
