WPŁYW OBNIŻENIA POZIOMU WODY GRUNTOWEJ  
NA WŁAŚCIWOŚCI GLEB I ZBIOROWISKA ROŚLINNE  
TERENÓW PRZYLEGŁYCH DO ELEKTROWNI  
„DOLNA ODRA”

*Henryk Greinert, Leonard Łyduch,  
Edward Niedźwiecki, Zdzisław Zabłocki*

Akademia Rolnicza w Szczecinie

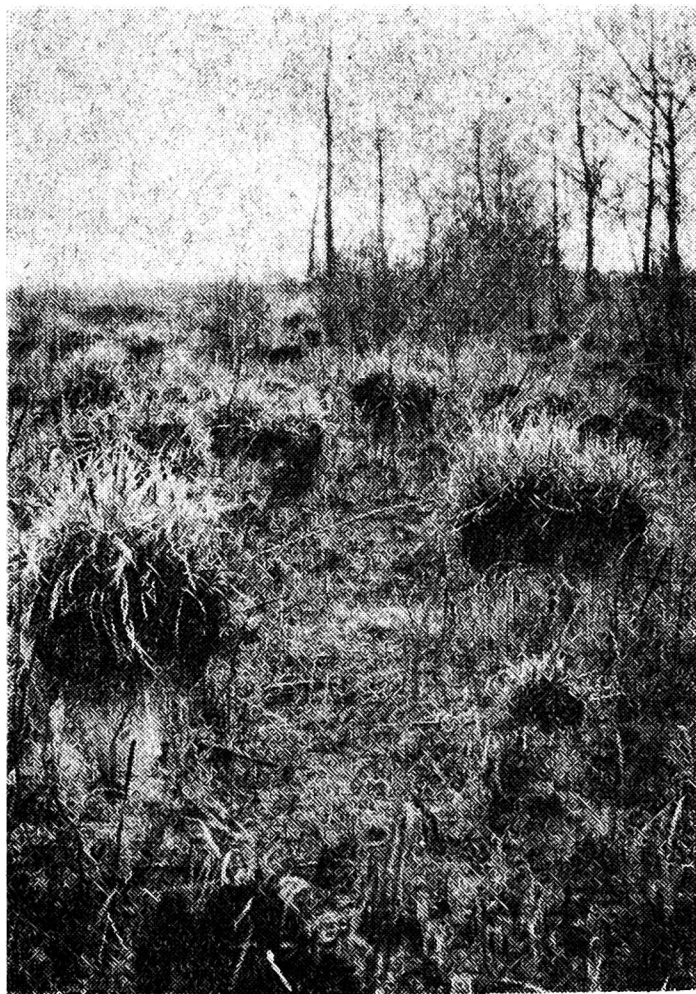
Obecnie w odległości 1 km od elektrowni w profilach glebowych nie stwierdzono do głębokości 2 m występowania wody gruntowej. W glebie pozostaje tylko ta woda opadowa, którą wchłonął torf lub mursz. Z rowów melioracyjnych woda zniknęła na odcinku ok. 2 km od elektrowni. Wyszły również na tym obszarze znajdujące się niewielkie zbiorniki wodne — stawy i potorfia. Grząska, trudna przedtem do przebycia powierzchnia bagien jest obecnie zupełnie sucha (rys. 1). Najbardziej ucierpia-

Rys. 1. Wygląd osuszonego szuwaru

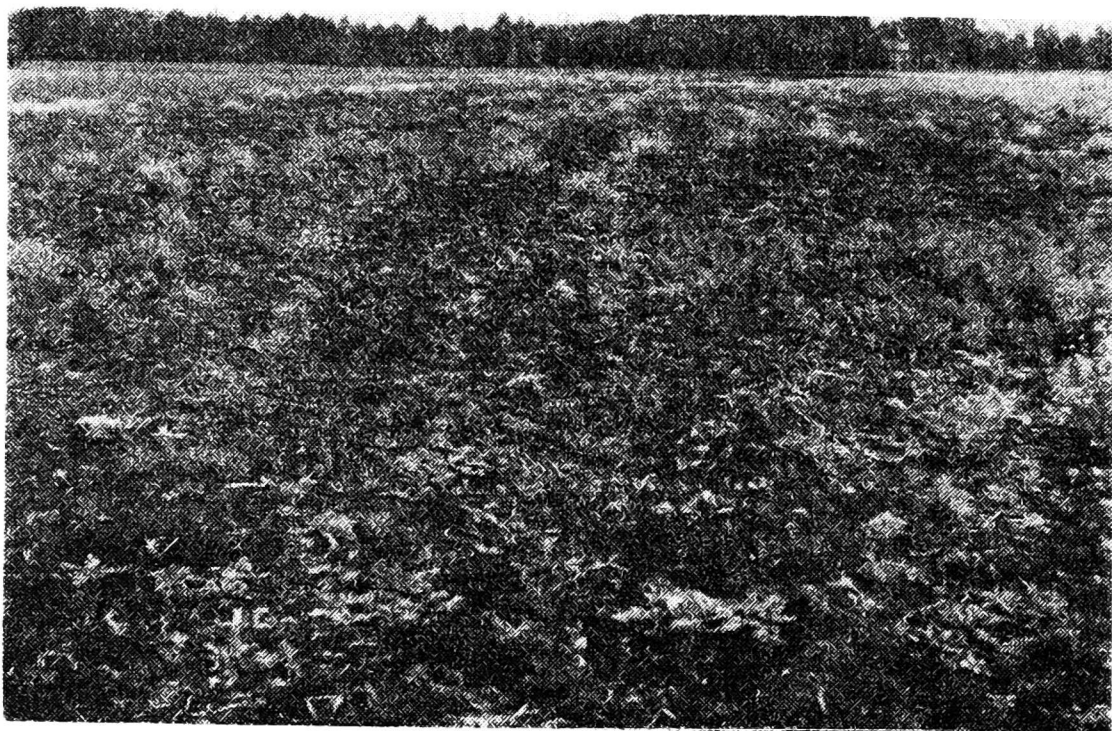
ły gleby torfowe i murszowe, użytkowane jako pola uprawne. Nastąpiło w nich bardzo silne przeschnięcie i rozpylenie całej warstwy ornej (rys. 2). Większe, nie rozdrobnione kawałki torfu i murszu utworzyły twarde, węglopodobne agregaty. W tak rozpylonej glebie stopy człowieka zapadają się ok. 20 cm. Plony są bardzo niskie, co jest powodem zaprzestania uprawy roślin na niektórych polach.

Rys. 2. Powierzchnia gleby torfowej, użytkowanej jako pole uprawne

Przy nieumiejętnej gospodarce można murszenie przyspieszyć bardzo znacznie. Najbardziej niebezpieczną wydaje się uprawa mechaniczna osuszonych gleb torfowych i murszowych. Na łąkach o słabej darni nie należałoby również wypasać krów.
