Scientific Review – Engineering and Environmental Sciences (2020), 29 (4), 461–473  
Sci. Rev. Eng. Env. Sci. (2020), 29 (4)  
Przegląd Naukowy – Inżynieria i Kształtowanie Środowiska (2020), 29 (4), 461–473  
Prz. Nauk. Inż. Kszt. Środ. (2020), 29 (4)  
<http://iks.pn.sggw.pl>  
DOI 10.22630/PNIKS.2020.29.4.40

## **Najczęściej występujące uszkodzenia fundamentów słupów linii elektroenergetycznych najwyższych napięć i sposoby ich napraw**

### **The most common damage to the foundations of poles of extra high voltage power lines and the methods of their repair**

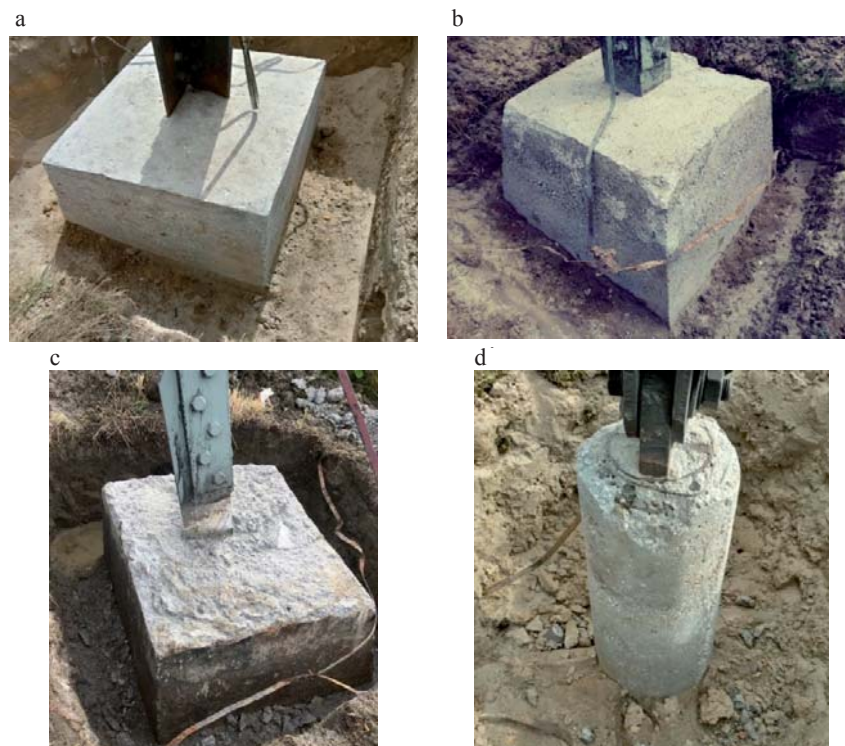
menty oczyszczono metodą piaskowania. Na stanowiskach 134 (rys. 3a) oraz 123 (rys. 3b) po oczyszczeniu fundamentów nie stwierdzono znaczących uszkodzeń – zbrojenie nie było widoczne. Na stanowisku 38 zbrojenie również nie było widoczne, zaobserwowano jednak znaczne uszkodzenia górnej części fundamentu (rys. 3c). Odspojenia otuliny zbrojenia przy braku widocznych na odsłoniętym zbrojeniu wżerów zaobserwowano na stanowisku 108 (rys. 3d).

RYSUNEK 3. Oczyszczony fundament: a – stanowisko 134; b – stanowisko 123; c – stanowisko 38; d – stanowisko 108 (fot. A. Brzezińska)  
 FIGURE 3. Cleaned foundation: a – workplace 134; b – workplace 123; c – workplace 38; d – workplace 108 (photo by A. Brzezińska)

W kolejnym etapie wykonano badania *pull-off* zgodnie z normą PN-EN 1542:2000. Pomiarów wykonano cztery/pięć razy na danym stanowisku. Wyniki pomiarów dla trzech stanowisk zestawiono w tabeli.

Do naprawy fundamentów zostały użyte materiały firmy SIKA, które mają krajowe i międzynarodowe aprobaty techniczne. Do wyrównania powierzchni oraz uszczelnienia raków i rys na stanowiskach 123 i 134, po uprzednim zwilżeniu fundamentu, zastosowano szpachlówkę z cementu portlandzkiego modyfikowanego polimerem z dodatkiem kruszywa Sika MonoTop 620. Na rysunkach 4a i 4b przedstawiono fundamenty z naniesioną warstwą wyrównawczą. Na stanowisku 108 do zabezpieczenia antykorozyjnego odsłoniętego zbrojenia zastosowano zaprawę na bazie cementu modyfikowanego polimerami z dodatkami kruszywa Sika MonoTop 610. Jej głównymi zaletami są duża odporność na penetrację przez wodę oraz duża przyczepność do stali i betonu. Całkowita grubość powłoki zabezpieczającej miała ok. 1 mm. W miejscu większych ubytków betonu (stanowisko 38 i 108) zastosowano jednoskładnikową zaprawę Sika MonoTop 412 NFG zawie-

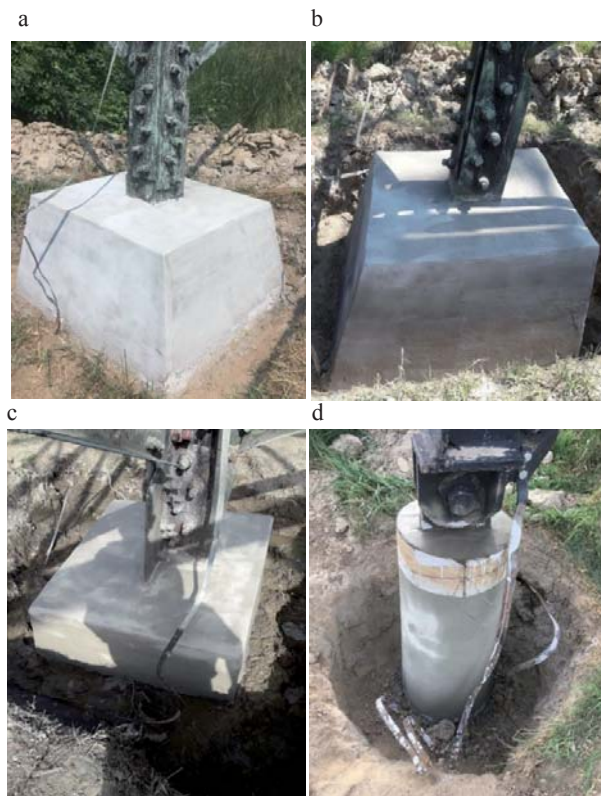
RYSUNEK 4. Fundament z naniesioną warstwą wyrównawczą (a – stanowisko 134; b – stanowisko 123) oraz z naniesioną warstwą zabezpieczającą zbrojenie wraz z warstwą wyrównawczą (c – stanowisko 38; d – stanowisko 108) (fot. A. Brzezińska)

FIGURE 4. Foundation with an applied leveling layer (a – workplace 134; b – workplace 123) and with an applied reinforcement's protecting layer and with a leveling layer (c – workplace 38; d – workplace 108) (photo by A. Brzezińska)

rającą zbrojenie z włókien. Następnie, tak jak w przypadku stanowisk 134 i 123, użyto szpachlówki Sika MonoTop 620. Wykonując „czapkę”, zachowano małe spadki, aby na fundamentach nie gromadziła się woda. Wygląd fundamentów na

stanowiskach 38 i 108 po nałożeniu produktów naprawczych przedstawiono na rysunkach 4c i 4d.

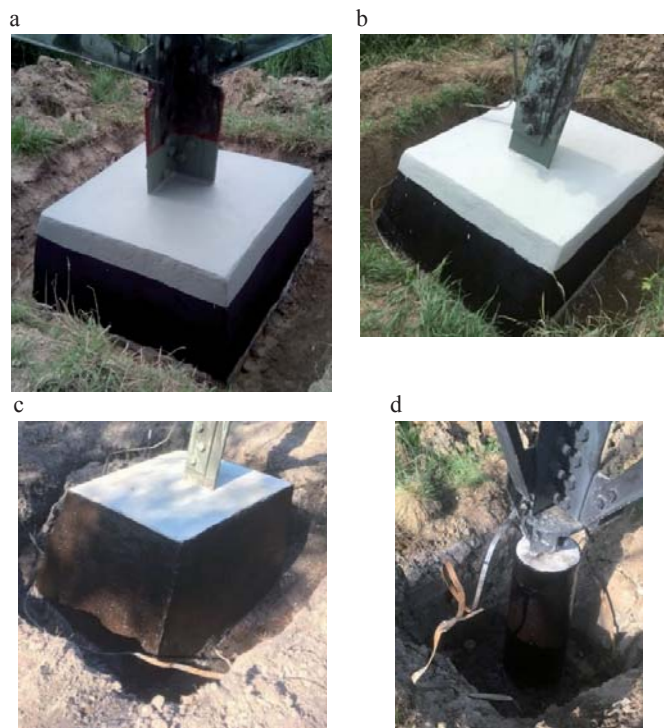
RYSUNEK 5. Fundamenty z naniesioną warstwą ochronną: a – stanowisko 134; b – stanowisko 123; c – stanowisko 38; d – stanowisko 108 (fot. A. Brzezińska)

FIGURE 5. Foundation with an applied protecting layer: a – workplace 134; b – workplace 123; c – workplace 38; d – workplace 108 (photo by A. Brzezińska)

mych oddziaływań, które spowodowały uszkodzenia, dlatego należy wykonać zabezpieczenia antykorozyjne. Dzięki nim przedłuży się trwałość fundamentu. Przed przystąpieniem do wykonania warstwy ochronnej nałożono warstwę gruntującą poprawiającą przyczepność materiałów ochronnych do podłoża. Następnie nałożono materiał na bazie oleju antracenowego i żywicy epoksydowej z dodatkami wypełniaczy (np. Sika Po-xitar F). Materiał ten nałożono na część fundamentu znajdującego się poniżej

powierzchni terenu (PN-B-01807:1988). Górną część fundamentu zabezpieczono materiałem na bazie żywicy akrylowej, który utwardza się pod wpływem promieni UV. Na styku kotwy z betonem nałożono kit uszczelniający, który wiąże się pod wpływem wilgoci zawartej w powietrzu. Wygląd fundamentów po naniesieniu warstwy ochronnej przedstawiono na rysunku 5.
