Planowanie przebudowy istniejących budynków w aspekcie bezpieczeństwa pracy podczas realizacji robót budowlanych

Planning the reconstruction of existing buildings in terms of occupational safety during construction works

mgr inż. Kamil Zimiński (ORCID: 0000-0001-9513-9811), Szkoła Doktorska Politechniki Białostockiej

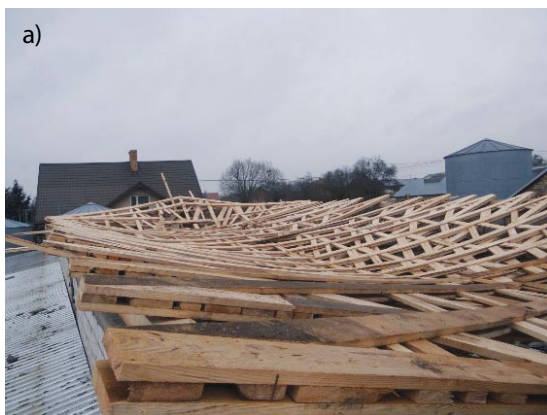
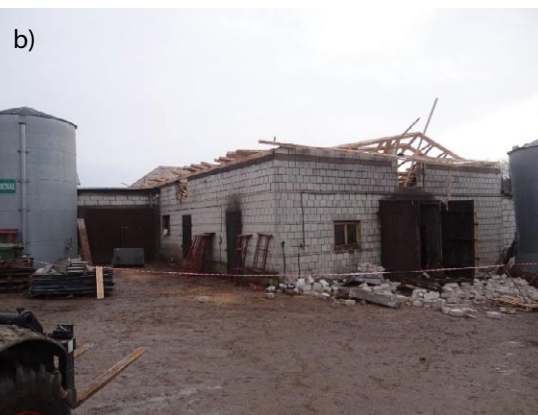
Rys. 1. Zniszczone dźwigary drewniane: a) brak elementów łączących dźwigary ze ścianami, b) zawalona ściana szczytowa

Przykładem błędów realizacyjnych jest katastrofa wywołana nieumiejętnym prowadzeniem prac budowlanych, bez odpowiedniego nadzoru i bez projektu montażu, a nawet podstawowych wytycznych dotyczących montażu dźwigarów dachowych. Dźwigary dachowe ustawiono na ścianach podłużnych budynku. Nie zamocowano ich do murłat i wieńców żelbetonowych i nie wykonano żadnych stężeń montażowych zapewniających ich stateczność. Lekki podmuch wiatru spowodował upadek pojedynczego dźwigara, który upadając na sąsiedni dźwigar spowodował tzw. efekt kostek domina, a więc kolejne dźwigary zaczęły przewracać się, a skrajny dźwigar uderzając w ścianę szczytową budynku, spowodował jej runięcie (rys. 1). Pracownicy w momencie katastrofy znajdowali się na dachu i w konsekwencji zdarzenia odnieśli obrażenia. Na etapie projektu należy rozważyć realną możliwość wykonania zaplanowanych prac. Po wstępnej analizie może okazać się, że należy zaprojektować dodatkowe podesty,

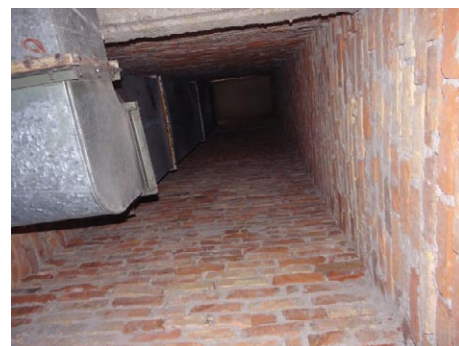
Rys. 2. Wnętrze murowanego szachtu instalacyjnego

Podczas przebudowy budynku użyteczności publicznej, w istniejącym szachcie zaplanowano przewody wentylacyjne. Na podstawie wcześniej wykonanej inwentaryzacji przyjęto wymiary wewnętrzne szachtu bez ich dokładnej inwentaryzacji. Założono, że możliwe jest ustawienie rusztowania i zamontowanie wewnątrz szachtów przewodów wentylacyjnych. W trakcie prowadzonych prac po wyburzeniu fragmentu ściany uzyskano dostęp do wnętrza szachtu. Okazało się, że ściany szachtu poprzedzielane są dwoma ścianami działowymi i w szachcie znajdują się trzy oddzielne szyby/szachty (rys. 2). Maksymalna wysokość kondygnacji w świetle wynosiła 6,8 m, a wysokość całego szachtu od poziomu podłogi piwnicy aż do stropodachu – 13,1 m. W zaistniałej sytuacji nie było możliwości ustawienia rusztowania w szachcie, zamontowania kanału wentylacyjnego o przekroju 1,5x1,6 m i wysokości 13,1 m i poprowadzenia go przez całą wysokość budynku. Ponieważ nie było możliwości zmiany lokalizacji

kanału wentylacyjnego, rozważono możliwość wyburzenia ścian dzielących szacht na trzy szyby. Przeprowadzona analiza wykazała, że ściany przedzielające szacht pełnią funkcję usztywniającą dla ścian podłużnych i po wyburzeniu ściany szachtu będą miały zbyt dużą smukłość. Ostatecznie podjęto

decyzję o wyburzeniu szachtu na całej wysokości budynku i odtworzeniu go w konstrukcji szkieletowej obłożonej od wewnątrz płytami gipsowo-kartonowymi.

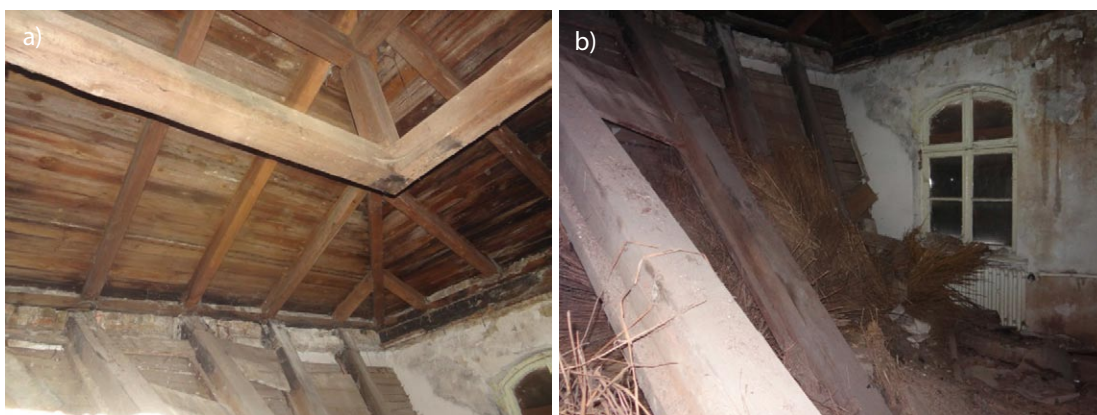
Rys. 4. Więźba dachowa: a) widok stropu, b) ruszt z prętów zbrojenio- wych podwieszonych za pomocą cięgien do stropu

W następstwie złego stanu technicznego strop drewniany podpierający więźbę dachową uległ zawaleniu (rys. 4). Ściana stolcowa opiera się wyłącznie na ścianie wewnętrznej podłużnej i ścianie wewnętrznej poprzecznej budynku oraz na fragmencie stropu. W wyniku zawalenia stropu podpierającego ściany stolcowe nastąpiła zmiana schematu statycznego ścian stolcowych. Pierwotnie słupki i miecze przenosiły siły ściskające. W zmiany schematu statycznego w części słupków i mieczy nastąpiła zmiana sił ze ściskających na rozciągające. W tym przypadku jest to szczególnie niebezpieczne, gdyż wykonane połączenia ciesielskie nie są w stanie przenieść sił rozciągających.
