KRZYSZTOF  
KASPERCZAK

BARBARA RYMSZA

## Przejścia dla pieszych przez jezdnię – problem ze strefą dojścia

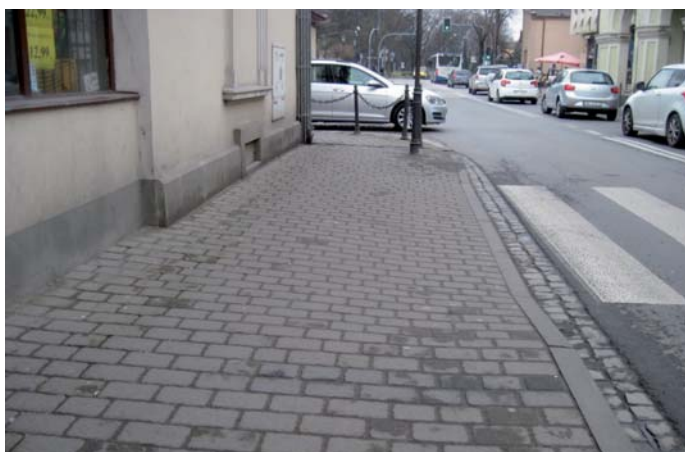
Fot. 1. Zwiększone pochylenie poprzeczne wymuszone obniżeniem na przejściu dla pieszych – Wieliczka (fot. K. Kasperczyk)

poślizgnięć i upadków. Pochylenie to wynika z konieczności dowiązania się wysokością do obniżonej różnicy poziomów styku chodnika i jezdni na przejściu (fot. 1). Wysokość ta wg [3] nie może wynosić więcej niż 2 cm, przy czym w wielu miejscach dąży się jeszcze do jej zmniejszenia nawet do 1 cm, co ma ułatwić osobom na wózkach inwalidzkich przekraczanie jezdni. Natomiast pochylenie poprzeczne chodnika wg [3] nie może przekraczać 3%, przy czym w niektórych miastach zaleca się stosowanie pochylenia do 2% a nawet rekomenduje się 1% [4], aby zminimalizować wspomniane „znośzenia”. Powstaje więc problem zachowania obniżenia wysokości chodnika na przejściu, a jednocześnie utrzymania minimalnego pochylenia poprzecznego na chodniku przyległym. Jak z tym się uporać może pomóc obserwacja i analiza szeregu rozwiązań spotykanych w kraju oraz poza granicami.

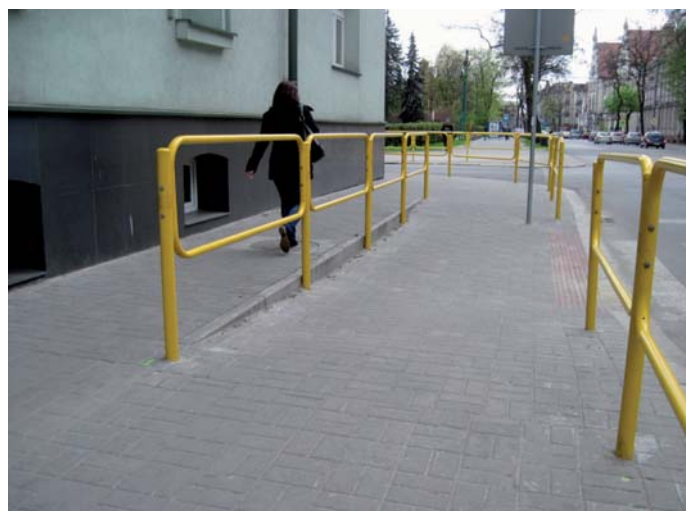
Fot. 2. Przykład podziału segregacyjnego chodnika zapewniającego łatwy dostęp do przejścia osobom na wózkach inwalidzkich – Zabrze (fot. K. Kasperczyk)

Wykorzystując znaczną szerokość chodnika, dokonano podziału chodnika na dwie strefy: strefę tranzytową i strefę przejścia dla pieszych (fot. 2). W strefie tranzytowej chodnik zachował równość poziomu niwelety i otrzymał szerokość  $s \approx 1,50$  m, a przed ewentualnym spadnięciem pieszych na poziom niższy (strefę przejścia dla pieszych) zastosowano wyгородzenie. Takie rozwiązanie zapewnia wygodne poruszanie się osób „chodzących”, idących „na wprost” a niewielka długość chodnika nie wymaga stosowania „mijanek” – poszerzeń chodnika dla wymijania się osób na wózkach inwalidzkich.

Dojście do strefy przejścia dla pieszych zapewnione jest z dwóch stron – chodniki mają szerokość po  $s \approx 1,90$  m i łagodne pochylenia podłużne, a w obszarze głębokości strefy oczekiwania – poprzeczne (w kierunku jezdni). Ich równoległy do jezdni kierunek sprawia, że przy nieuważnym zjeżdżaniu wózkami nie nastąpi niezamierzony bezpośredni wjazd na jezdnię. Głębokość strefy przejścia dla pieszych ( $s = 2,00$  m) zapewnia bezpieczny postój także osób tzw. „najdłuższych”.

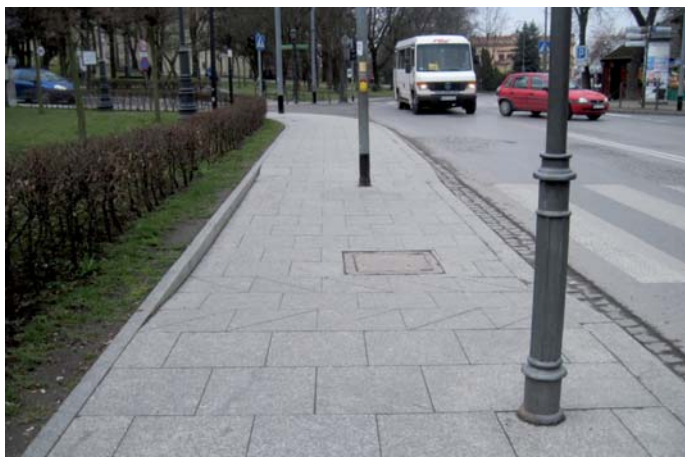
Fot. 3. Chodnik bez podziału segregacyjnego – Zabrze (fot. K. Kasperczak)

skano obniżając chodnik na całej szerokości pochyleniem podłużnym  $p \approx 6\%$  (fot. 3). W takim przypadku lepszym byłoby zastosowanie pochylenia łagodniejszego  $3\% \leq p \leq 5\%$ , które jest bardziej bezpieczne i łatwiejsze do pokonania przez osoby na wózkach inwalidzkich. Dla osób niewidomych i słabowidzących nie wykonano Nawierzchniowego Systemu Prowadzenia (pasów: ostrzegawczego i prowadzącego).

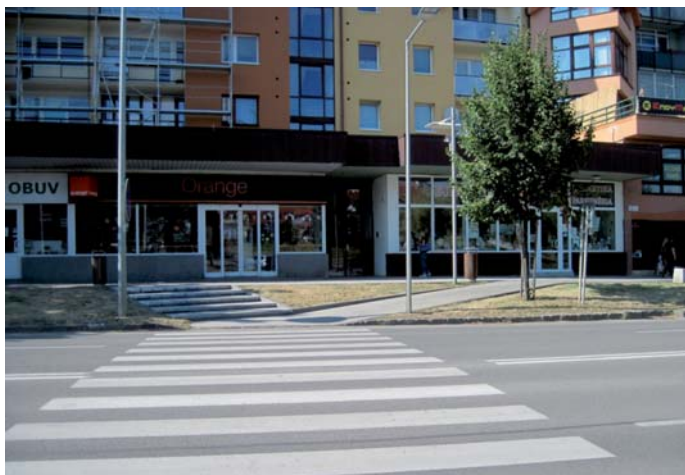
Fot. 4. Dostęp do przejścia schodami oraz pochylnią zapewnia łatwy dostęp do przejścia osobom na wózkach inwalidzkich – Bardejów/Słowacja (fot. K. Kasperczak)

Poziom chodnika przewyższa poziom jezdni o  $h \approx 50$  cm. Chodnik jest odsunięty od jezdni i przylega do zabudowy – lokali handlowo-usługowych. Dostęp do wyznaczonego przejścia przez jezdnię zapewniają schody wybudowane na wprost przejścia oraz pochylnia pod kątem (fot. 4). Wykonanie pochylni w taki sposób umożliwiło nadanie jej optymalnego, akceptowalnego pochylenia ( $p \approx 5\%$ ), lecz nie zabezpieczyło przed niezamierzonym wjechaniem wprost na jezdnię. Pochylnia i schody nie posiadają poręczy, co zważsz-

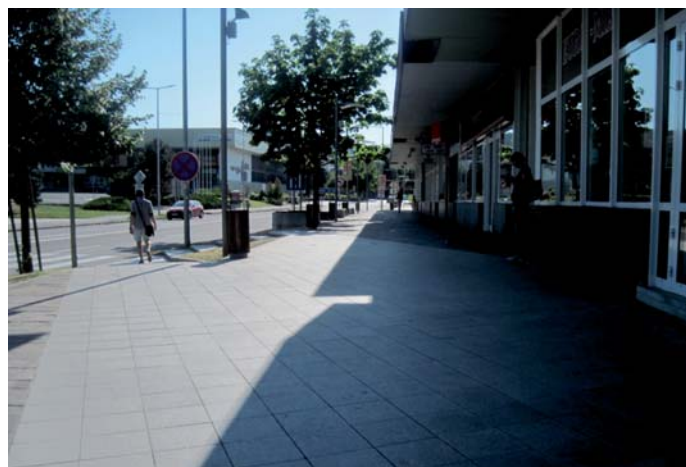
Fot. 5. Chodnik bez sygnalizacji istnienia przejścia nawierzchniowym systemem prowadzenia – Bardejów/Słowacja (fot. K. Kasperczak)

cza w przypadku schodów byłoby pożądane. W chodniku nie wykonano Nawierzchniowego Systemu Prowadzenia (pasów ostrzegawczych i prowadzących) sygnalizującego przejście i kierującego do schodów bądź pochylni (fot. 5) oraz zabezpieczającego przed nieoczekiwanym znalezieniem się na jezdni.

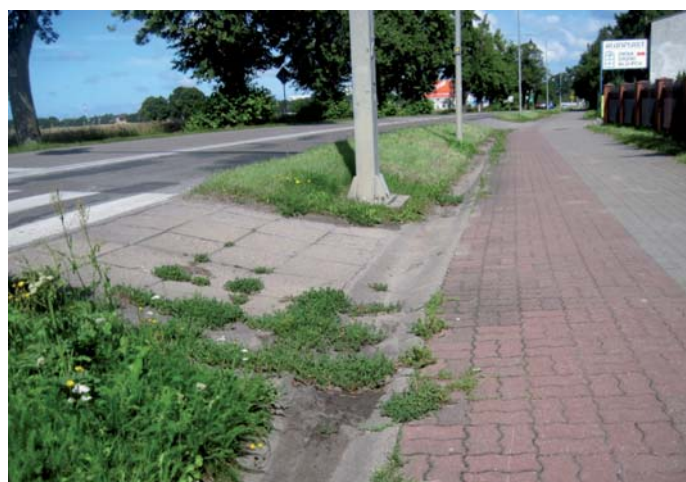
Fot. 6. Usytuowanie strefy oczekiwania na stromym pochyleniu stwarza niebezpieczeństwo przy wkraczaniu na jezdnię – Kołobrzeg (fot. K. Kasperczak)

Niweleta jezdni w stosunku do niwelety chodnika jest wyniesiona o  $h \approx 0,30$  m (fot. 6). Chodnik od jezdni jest odsunięty, a jako połączenie z przejściem przez jezdnię wykonano dość stromo pochyłony chodnik ( $p \approx 10\%$ ). Dostęp do połączenia przegradza korytka ściekowe (fot. 7), którego przejeżdżanie grozi przewróceniem bądź zablokowaniem kół wózka. Znajdujący się tutaj grunt tylko optycznie spłyca głębokość, przy przejeżdżaniu sprzyja zagrążeniu kół.

Na styku z jezdnią nie zapewniono właściwej strefy przejścia dla pieszych – płaskiej i dostatecznie „głębokiej”, więc pieszy na wózku musi oczekiwać stojąc albo na stromym pochyleniu, albo na jezdni. Grozi to albo zjechaniem w dół

lub utratą równowagi i w obu przypadkach upadkami bądź też rozjechaniem przez samochód. Korzystanie z tego przejścia dla tych osób jest trudne i niebezpieczne.

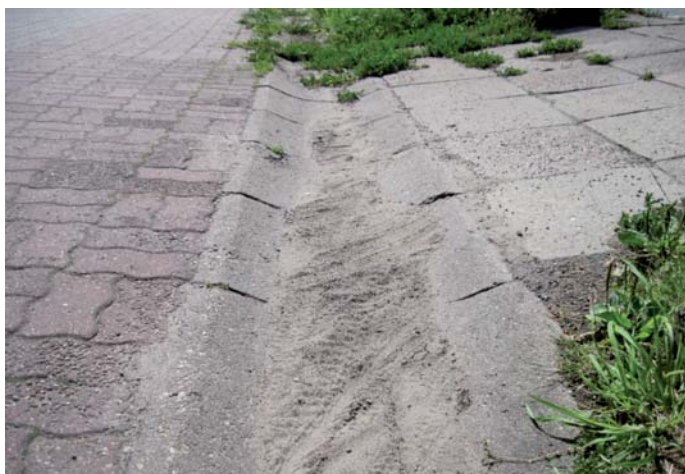
Fot. 7. Prefabrykowane, zbyt głębokie korytko ściekowe dodatkowo zanieczyszczone gruntem, utrudnia przejazd kołami wózka inwalidzkiego – Kołobrzeg (fot. K. Kasperczak)

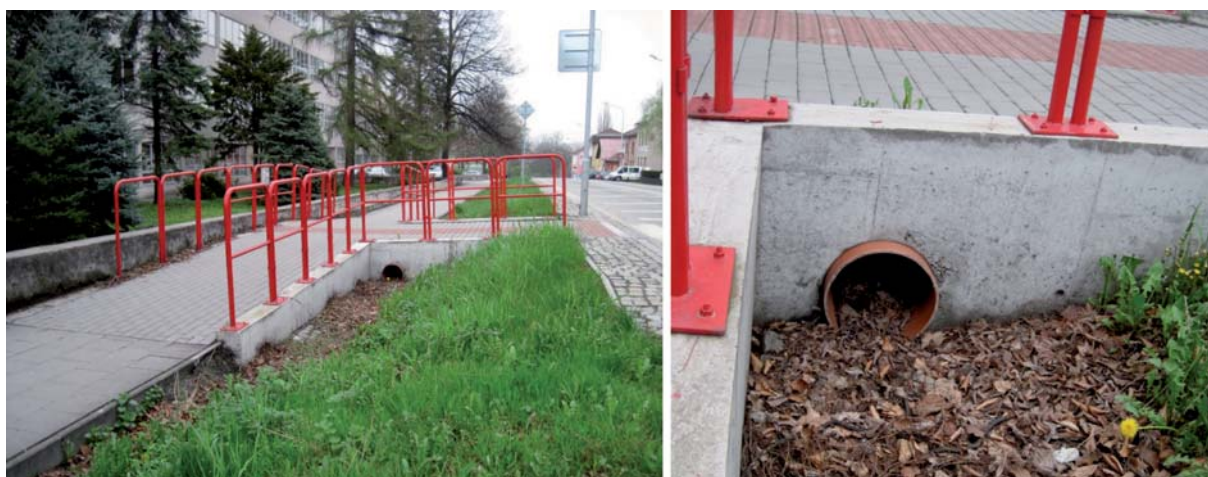
Fot. 8a i 8b. Podniesiona całość chodnika zapewnia korzystną segregację pieszych, dogodny dostęp do przejścia, nieprzeszkadzające odwodnienie i możliwość ułożenia pasa informacyjnego dla osób niewidomych i słabowidzących – Czeski Cieszyn/Czechy (fot. autor)

Poprzez łagodne wyniesienie poziomu całości chodnika do poziomu nawierzchni ulicy (różnica poziomów  $h \approx 0,50$  m) uzyskano korzystne połączenie styku jezdni i chodnika a przy tym właściwą głębokość strefy przejścia dla pieszych – wymiary i pochylenie (fot. 8a). Uzyskano także możliwość łatwego przekroczenia korytka ściekowego biegnącego wzdłuż ulicy, gdyż na odcinku nasypu korytko zastąpione jest rurą (fot. 8b). Jedynym mankamentem tego rozwiązania w odniesieniu do pieszych jest wymuszenie niepotrzebnego pokonywania przewyższenia nawet przez te osoby, które nie zamierzają korzystać z przejścia. Za to dla osób niewidomych i niedowidzących jest to rozwiązanie korzystne, gdyż pas prowadzący Nawierzchniowego Systemu Prowadzenia można ułożyć przez całą szerokość chodnika.

Jest to przykład rozwiązania prawidłowo segregującego ruch pieszych, idących „na wprost” oraz do przejścia, przy występującej pomiędzy chodnikiem a jezdnią zauważalnej różnicy wysokości i separacji trawnikiem oraz niewielkim natężeniu ruchu pieszego. W przypadku większego natężenia ruchu pieszych i zwiększenia szerokości chodnika wskazanym byłby jego podział (tak jak w Zabrze) na strefy: tranzytową i przejścia dla pieszych.
