Prognozowanie deformacji konstrukcji oporowej w ramach budowy drogi ekspresowej S1 na terenie zachodnich Karpat fliszowych

Forecasting the deformation of the retaining structure as part of the construction of the S1 expressway in the western flysch Carpathians

dr inż. Grzegorz Sołtys, mgr inż. Emanuela Tomków, Keller Polska Sp. z o.o.

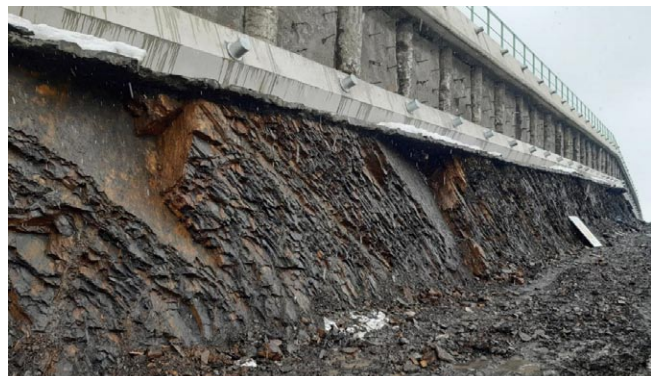
Rys. 1. Kilometraż 30+263 – 30+465, ściana oporowa nr 4; skała łupkowa

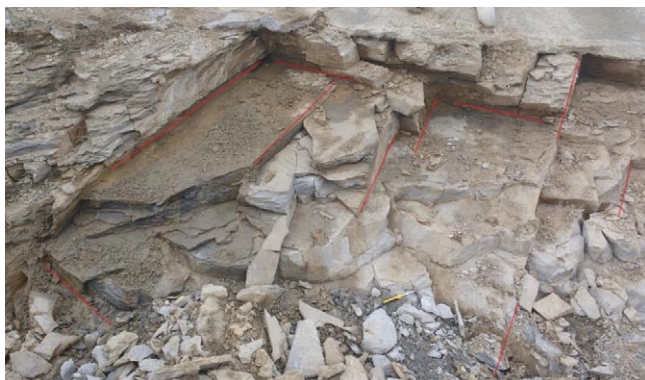
Rys. 2. Kilometraż 32+120 – 32+426 drogi S1, ściana oporowa nr 3; układ spękań ciosowych piaskowców, kąt upadu warstw skalnych 36°

Relacja biegów spękań ciosowych w stosunku do biegu skarpy i azymutu kąta zapadania warstw skalnych skutkuje odspajaniem się piaskowców w formie rombów płyt. Na uruchomienie wspomnianego zjawiska w pierwotnie litej piaskowcowej warstwie mają wpływ powierzchnie laminacji zazwyczaj równoległe, przepelnione wtrąceniami minerałów blaszkowych typu mika lub przepelnione substancją organiczną.

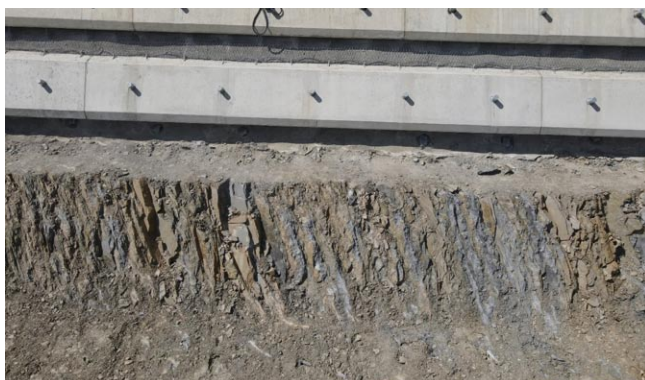
Rys. 3. Kilometraż 34+793 – 34+983, ściana oporowa nr 2; skała piaskowcowa, kąt upadu warstw skalnych od 60 do 75°

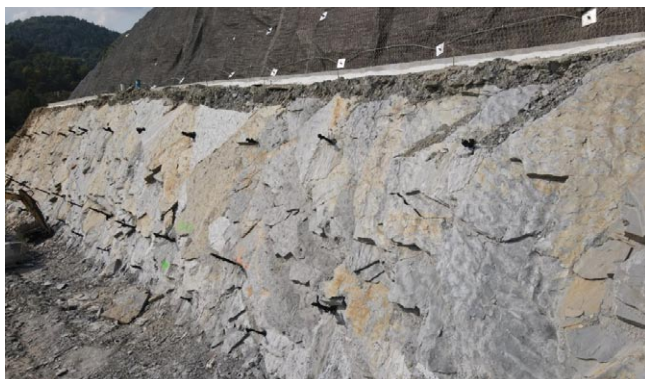
Rys. 4. Węzeł Milówka, ściana oporowa nr 1; równoległe powierzchnie laminacji piaskowca, kąt upadu warstw skalnych od 60 do 80°

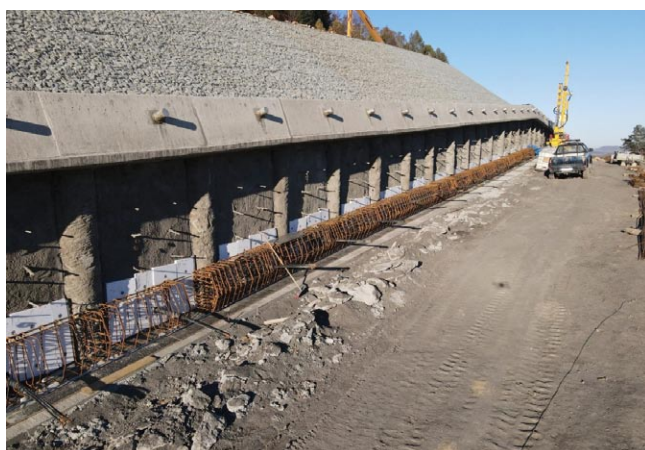
Rys. 5. Ściana oporowa nr 4 w trakcie realizacji

Ścianę oporową nr 4 mierzącą w planie 202,5 m wykonano w technologii palisady z pali CCFA. W celu zabezpieczenia stateczności oraz ograniczenia przemieszczenia palisady zaprojektowano zakotwienie palisady na dwóch i trzech poziomach kotwienia. Pomiędzy palami zastosowano zbrojony beton natryskowy наносzony sukcesywnie wraz z postępem robót ziemnych. Na każdym poziomie kotwienia przewidziano ocep żelbetowy.

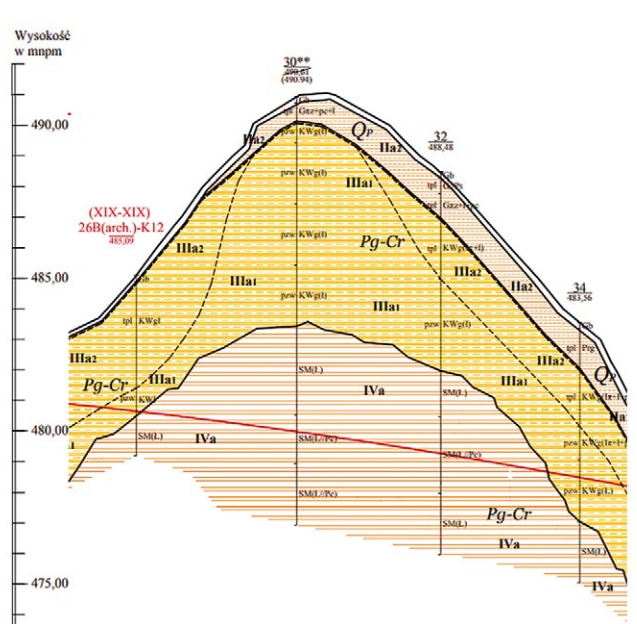
Rys. 8. Przekrój geologiczny wzdłuż ściany oporowej wraz ze zdjęciem łupków

W podłożu pod glebą i nieciągłą warstwą twar doplastycznych glin deluwialnych (warstwa IIa2), zalegają twar doplastyczne i półzwarte wietrzliny gliniaste (warstwa IIIa2 i IIIa1), wykształcone w postaci ilów, ilów pylastych z okruskami łupków oraz łupków z domieszkami ilu i ilu pylastego. Poniżej znajduje się strop skały miękkiej łupkowej przewarstwionej skałą piaskowcową o wytrzymałości na ściskanie: 2–4 MPa (warstwa IVa). Warstwy łupków zapadają się w kierunku SE pod kątem 25–35°. Woda gruntowa występuje w postaci sączeń śródglinowych w obrębie glin deluwialnych oraz wietrzelin gliniastych. Zarówno skały łupkowe, jak i wietrzliny są podatne na erozję i działanie wód opadowych.

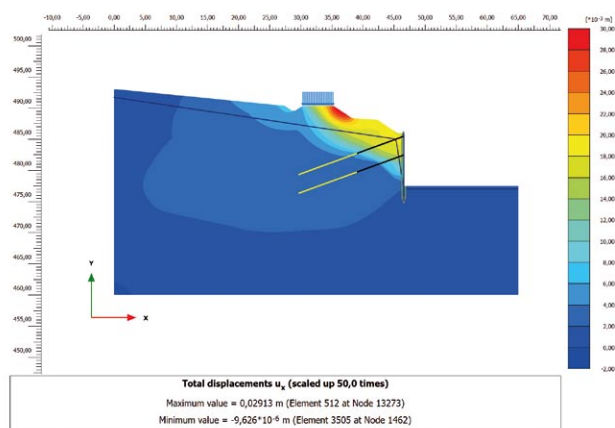
Rys. 11. Prognozowane przemieszczenia poziome dla km 30+406

Prognozowane maksymalne przemieszczenie dla palisady wyniosło ok. 15 mm, a dla schematu statycznego z uwzględnieniem drogi technicznej wyniosło ok. 18 mm.

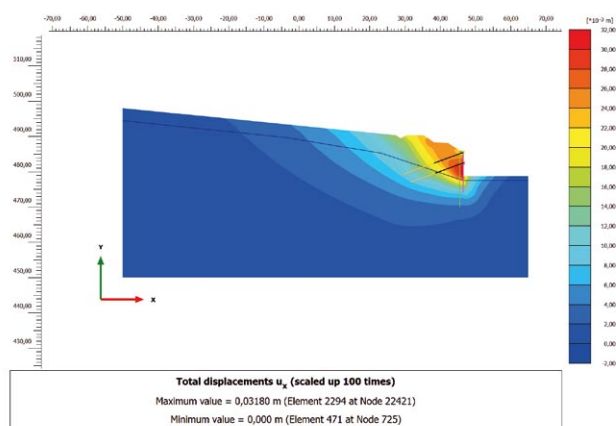
Rys. 12. Deformacja dla przekroju w km 30+406 dla analizy wtórnej. Profil deformacji z inklinometru gruntowego S04.I4 i z modelu MES

Inklinometr	Prognozowane maksymalne przemieszczenie [mm]	Pomierzone przemieszczenie [mm]
S04.I2	15–18	21,1
S04.I4	20	30,7

W stosunku do parametrów materiałowych dla warstwy skały łupkowej IVa zbliżenie się do profilu z inklinometru gruntowego możliwe było przy znacznej redukcji parametrów odkształceniowych.

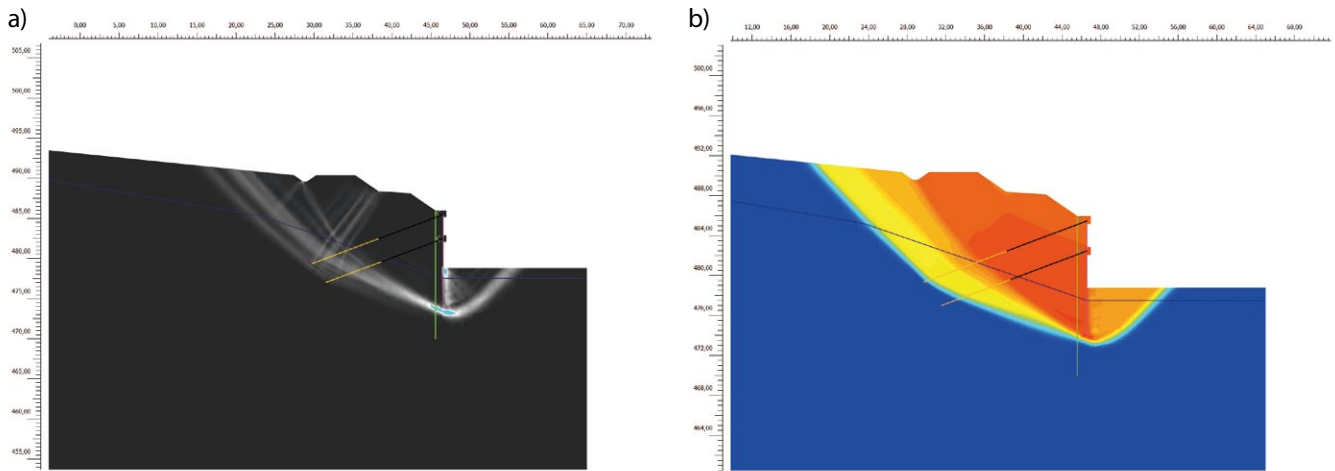
Rys. 13. Mechanizm utraty stateczności dla $FS = 1,54$ (pole odkształceń postaciowych i przyrostów prędkości deformacji)

Współczynnik stateczności przy wprowadzeniu wszystkich zmian osiągnął wartość $FS = 1,54$ [-] bez uwzględnienia wpływu drogi na koronie skarpy, a uwzględniając ciągłe obciążenie drogi, wyniósł $FS = 1,51$ [-].
