Weryfikacja krzywej natężenia przepływu w przekroju wodowskazowym na rzece Uszwicy

Verification of a rating curve in a gauge cross-section on the Uszwica River

Celem pracy jest określenie przyczyn zmian krzywej natężenia przepływu w przekroju wodowskazowym w Brzesku, zlokalizowanym w km 37+257 rzeki Uszwicy, a także określenie zmian stanów odpowiadających przepływowi nienaruszalnemu.

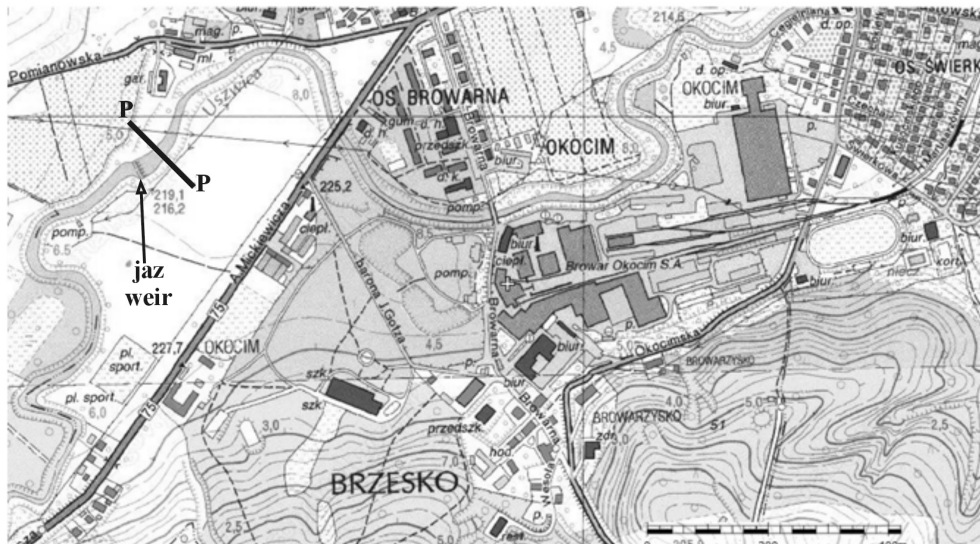
RYSUNEK 1. Lokalizacja przekroju wodowskazowego (P-P) w km 37+257 rzeki Uszwicy
 FIGURE 1. Localization of water-gauge cross-section (P-P) in km 37+257 of the Uszwica River

Zmiany przekroju poprzecznego koryta wynikające ze zjawiska erozji oraz akumulacji mają między innymi miejsce na dolnym stanowisku betonowego jazu stałego w Brzesku-Okocimiu. Jaz ten (rys. 1), znajdujący się w km 37+300 rzeki Uszwicy (Niedbała i in. 2005), został wybudowany w miejsce dawnego jazu drewnianego na początku ubiegłego stulecia celem ujęcia wód dla lokalnego browaru piwowarskiego (Tarnawski i Michalec 2007). Istniejące powyżej jazu ujęcie brzegowo-komorowe pozwala na pobór wód powierzchniowych na potrzeby zakładów piwowarskich do celów produkcyjnych i gospodarczych.

Poniżej płyty wypadu jazu, w km 37+257 rzeki Uszwicy (rys. 1), została wykonana w 2006 roku łata wodowskazowa według projektu z 2005 roku (Niedbała in. 2005). Służy do rejestracji stanów niskich, a opracowany związek stan – przepływ pozwala na określenie przepływu nienaruszalnego. Rejestracja przepływów małych jest obowiązkiem eksploatatora ujęcia. Zgodnie z pozwoleniem wodnoprawnym w warunkach przepływów o mniejszym natężeniu od przepływu nienaruszalnego ($Q_n = 0,34 \text{ m}^3 \cdot \text{s}^{-1}$) jest on zobowiązany przerwać pobór wody na ujęciu.

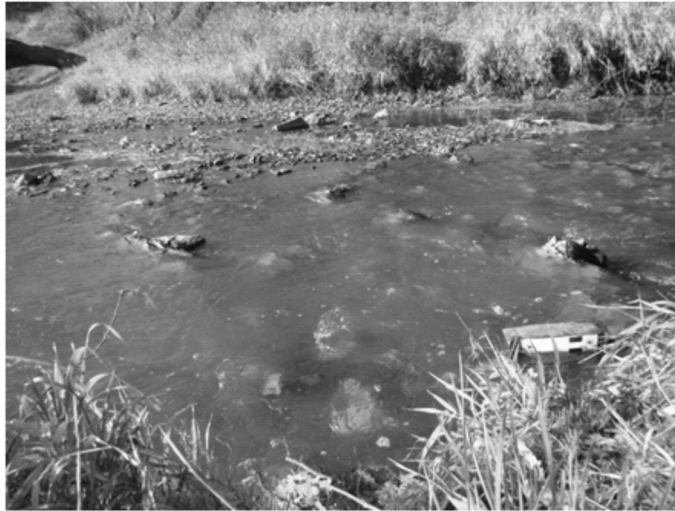
RYSUNEK 2. Przekrój wodowskazowy w km 37+257 rzeki Uszwicy
FIGURE 2. Gauge-section in km 37+257 of the Uszwica River

ry przekroju poprzecznego koryta cieku oraz spadku dna i zwierciadła wody. Pomiar geodezyjne zrealizowano za pomocą niwelatora typu AT-G6. W analizowanym przekroju wykonywano również pomiary prędkości przepływu wody indukcyjnym młynkiem hydrometrycznym typu Nautilus C2000 OTT Hydrometrie. W każdym roku w okresie jesiennych nízówek wykonywano serię pomiarów hydrometrycznych przy różnych przepływach. Prędkość przepływu wody zmierzono w wyznaczonych pionach hydrometrycznych, zgodnie z procedurą pomiarową IMGW (2002). Przyjęto piony hydrometryczne w odległościach co 0,5 m, w których prędkości mierzono w punktach na różnych wysokościach pionów, rejestrując dwukrotnie wartość średnią uzyskaną z pomiaru trwającego 10 s w każdym punkcie. Odczytano także stan wody na łacie wodowskazowej (rys. 2).
