Proces konserwacji i odbudowy wagonu Maximum, czyli jak ze zgliszcz odtworzyć sprawny tramwaj

Conservation and Reconstruction of the Maximum Tramcar: How to Recreate a Functional Tram from Ashes

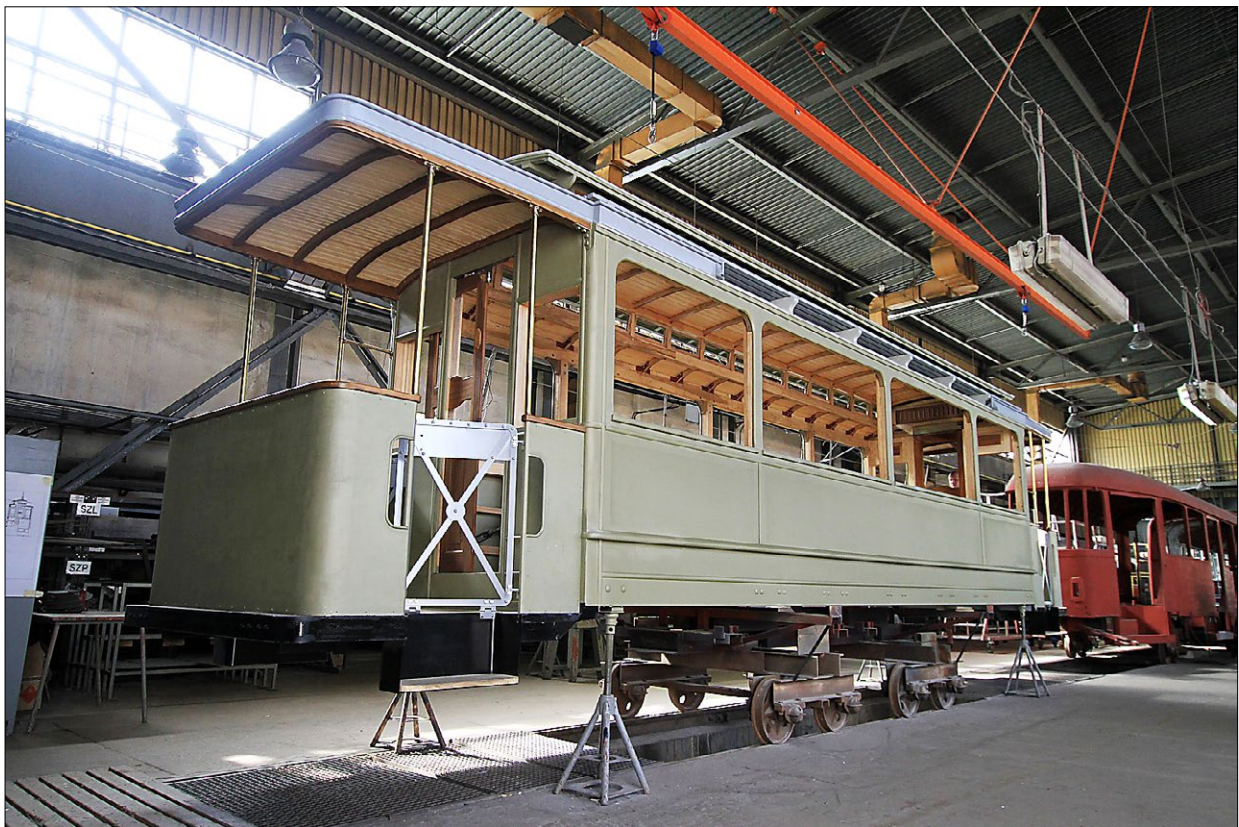
Ryc. 4. Stan nadwozia po restauracji do stanu surowego w 2015; fot. K. Kokot.

Fig. 4. Condition of the body after restoration to shell state in 2015; photo by K. Kokot.

W efekcie w latach 2014–2015 dokonano renowacji nadwozia (ryc. 4), nadając mu pierwotny wygląd z 1901 r. Uznano bowiem, że wobec zachowania tylko jednego egzemplarza wagonu należy przywrócić mu stan oryginalny, bez przebudów i wtórnych dodatków. Warto podkreślić, że na tym etapie tramwaj nie był jeszcze formalnie zabytkiem. Został wpisany do rejestru zabytków dopiero w 2017 r. Wykonawcą pierwszego etapu była firma Protram Wrocław, specjalizująca się w remontach i produkcji współczesnych wagonów tramwajowych. Prace przebiegały pod kierunkiem historyka Tomasza Sielickiego, który w swoich badaniach skupia się na historii komunikacji miejskiej we Wrocławiu. Konserwacji poddano drewniane elementy, takie jak ściany działowe, drzwi czy ramy okienek świetlika. Usunięto wtórne słupki dzielące okna na mniejsze od lat 20. XX w. Zrekonstruowano oba otwarte pomosty do stanu pierwotnego, usuwając elementy zabudowy z dwudzie-

As a result, in 2014–2015 the body was renovated (Fig. 4), giving it its original appearance from 1901. It was decided that since only one copy of this type was preserved, it should be restored to its original state, without any reconstructions or additions. It is worth emphasizing that at this stage the tram was not yet formally a monument. It was entered into the register of monuments only in 2017. The contractor of the first stage of reconstruction was Protram Wrocław, a company that specialized in the renovation and production of modern tramcars. The work was carried out under the supervision of historian Tomasz Sielicki, whose research focuses on the history of public transport in Wrocław. Wooden elements, such as partition walls, doors and skylight window frames, were subjected to conservation. The added mullions dividing the windows into smaller ones since the 1920s were removed. Both open platforms were reconstructed to their original condition, removing elements from the interwar period. The steel reinforcing elements were also renovated. After the first

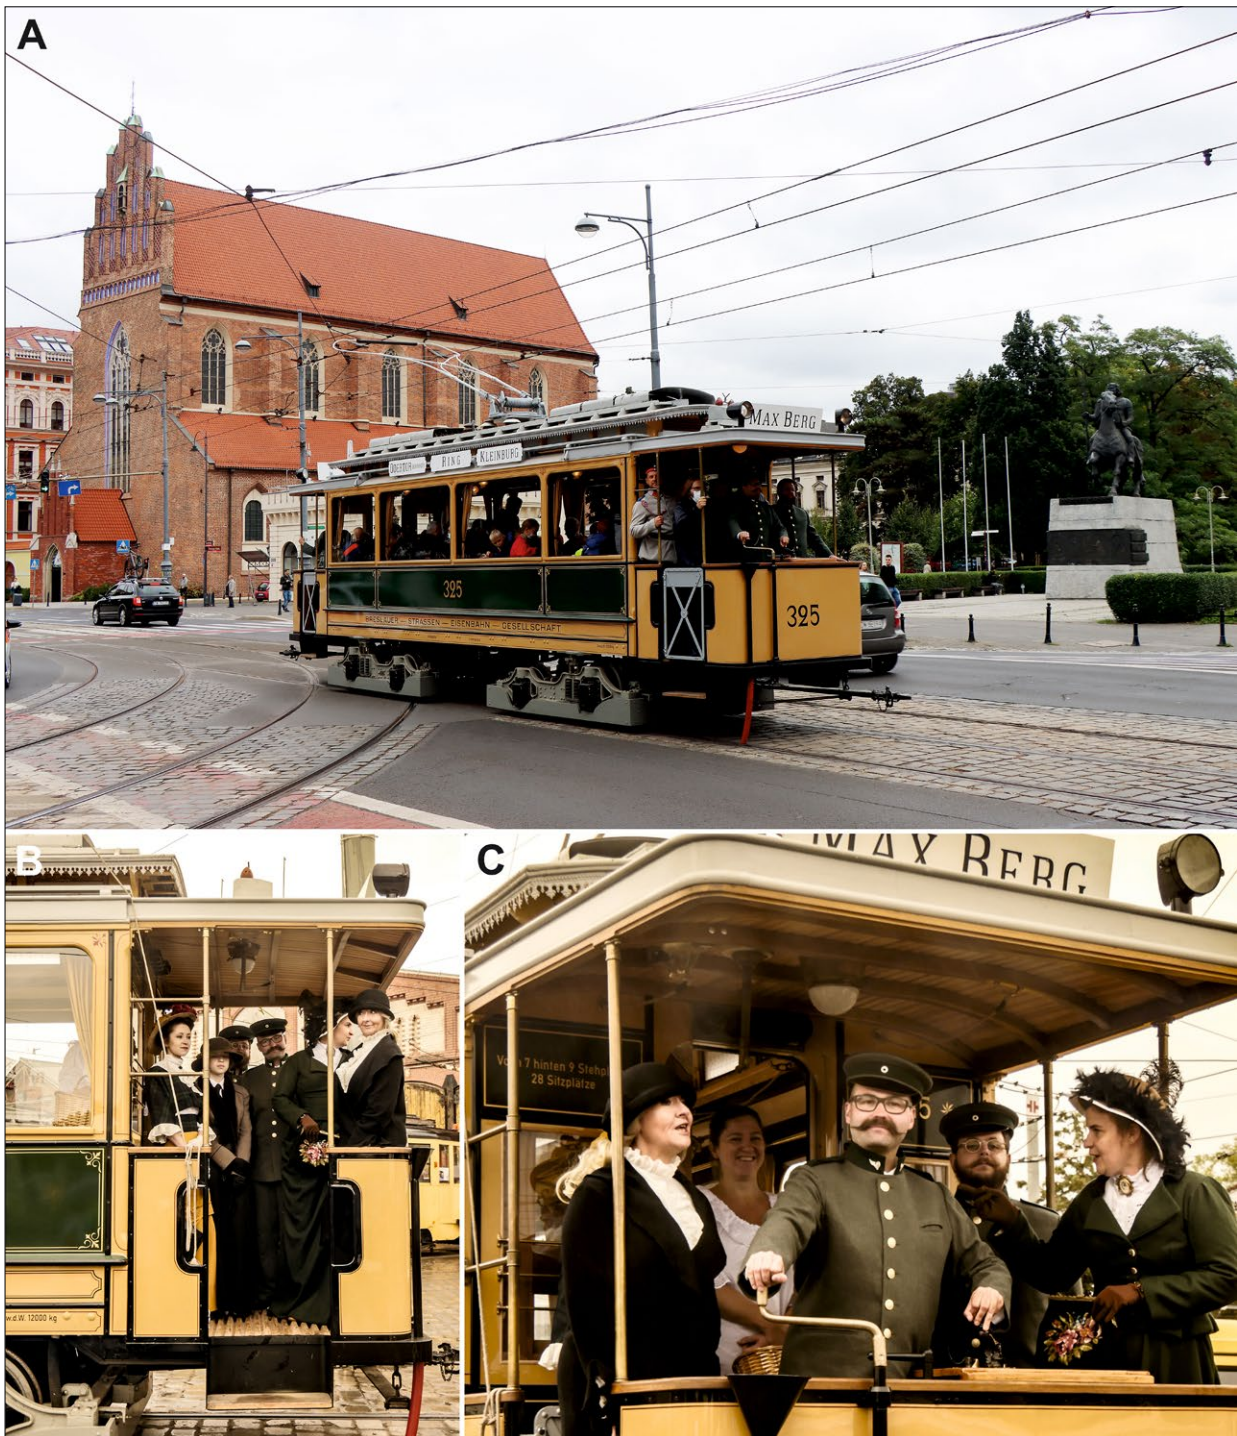
Ryc. 10. Tramwaj Maximum kursujący po Wrocławiu: A – przejazd w dniu premiery 11 września 2021; B i C – inscenizacja mająca przywołać sceny z początku XX w.; fot. M. Kwietniak (A), M. Godek (B, C).

Fig. 10. Maximum tram running in Wrocław: A – journey on the premiere day, September 11, 2021; B and C – staging intended to evoke scenes from the beginning of the twentieth century; photo: M. Kwietniak (A), M. Godek (B, C).

Restoring the Maximum tram to its original appearance was complicated and expensive (total cost over PLN 1.6 million), but the experience of many cities shows that it is worth cultivating local heritage, including the history of urban transport. Four-axle vehicles from the early twentieth century are rare on a global scale. Only single specimens can be found in Western Europe and the United States. So far, only Berlin can boast of three copies illustrating various stages of modernization of cars of this type: from the beginning of operation to reconstructions in the interwar period. Wrocław is lucky that it also had similar cars in its history and that it was possible to reconstruct at least one of them, which will certainly—thanks to its attractive appearance and detailed workmanship—become an attraction of the city. At the same time, it will be an excellent example of saving historical heritage and securing technical monuments. The premiere of the renovated car took place during the Open Day of the “Popowice” Depot on September 11, 2021 (Fig. 9E, F). Since then, he has participated in several important events for Wrocław, e.g., the opening of new tram lines or thematic guided rides (Fig. 10).
