Baszta Gołębnik w Toruniu jako element średniowiecznych umocnień miasta w świetle wyników badań architektonicznych

Gołębnik Tower in Toruń as an Element of the City's Medieval Fortifications in the Light of The Results of an Architectural Investigation

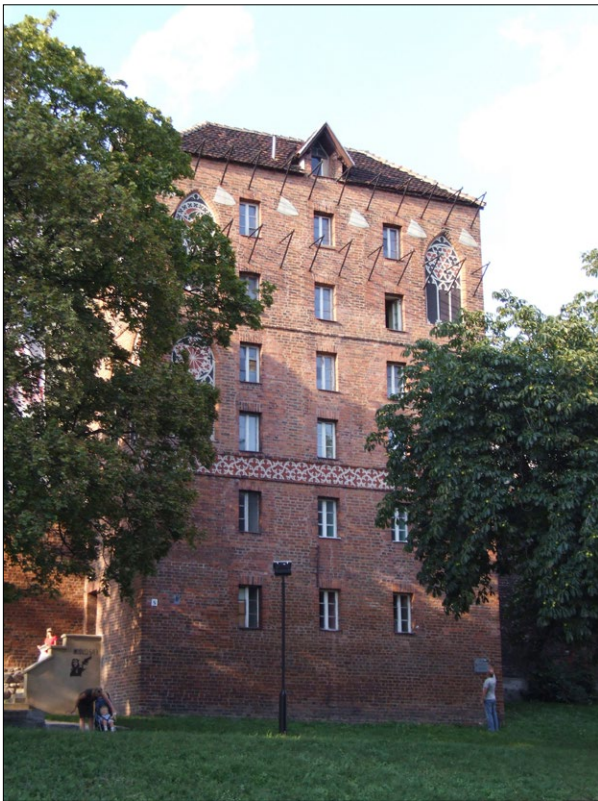
Ryc. 1. Baszta Gołębnik – widok od strony południowej, 2020; autorką wszystkich fotografii i opracowań jest J. Kucharzewska.

Fig. 1. Golebnik Tower in Toruń – view from the south, 2020; all photographs and studies by J. Kucharzewska.

Średniowieczna baszta, która nazwę „Gołębnik” zyskała dopiero w XIX w., jest integralną częścią struktury średniowiecznych murów miejskich Torunia okalających miasto od południa, czyli od strony Wisły. Nadwiślański odcinek murów nie uległ rozbiórkom pod koniec XIX w., jak to się działo z większością innych fragmentów na skutek rozwoju miasta i potrzeb połączenia średniowiecznego centrum z rozbudowującymi się przedmieściami. Wzdłuż Wisły zachowała się ciągła linia murów z bramami i basztami, a wśród nich wybija się masywna i wysoka bryła Baszty Gołębnik w układzie kalenicowym¹, usytuowana po lewej stronie toruńskiej panoramy, pomiędzy Bramą Klasztorną a Bramą Żeglarską (ryc. 1).

The medieval tower, named Gołębnik only in the nineteenth century, is an integral part of the structure of Toruń's medieval city walls surrounding the city from the south, i.e., from the side of the Vistula River. The Vistula section of the walls was not demolished at the end of the nineteenth century due to the development of the city, as was the case with many other fragments, and the necessity to connect the medieval city center with expanding suburbs. A continuous line of walls with gates and towers has been preserved along the Vistula River, and among them there is the massive and tall figure of Gołębnik Tower, its ridge in a parallel position.¹ The tower is located on the left side of the city panorama, between the Klasztorna Gate and the Żeglarska Gate (Fig. 1).

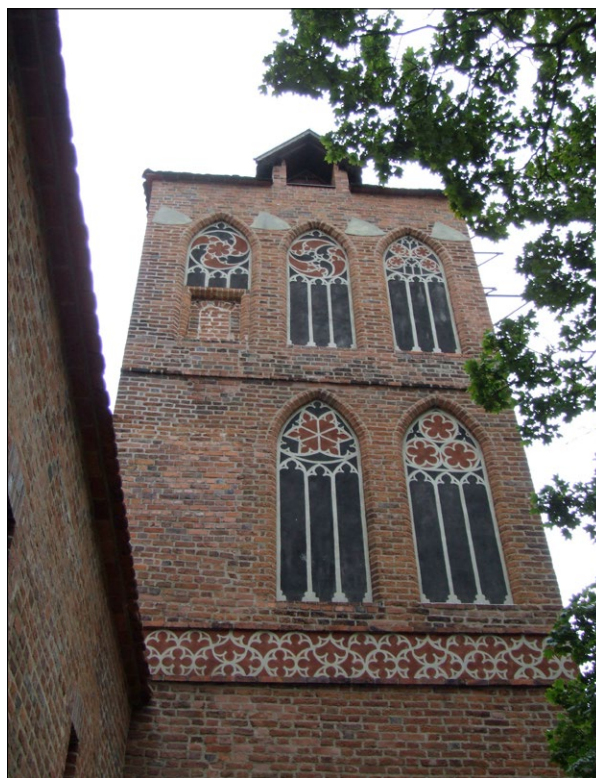
Ryc. 3. Baszta Golebnik – górny fragment elewacji zachodniej, 2020.

Fig. 3. Golebnik Tower – the upper part of the western facade, 2020.

Bogactwo rozwiązań maswerkowych, oryginalne
i finezyjne wzory – w tym piramidalne układy rozet
z wpisanymi w nie czwórliściami oraz rotacyjne układy
rybich pęcherzy – świadczą o wprawnym warsztacie
pracującym przy dekoracji obiektu. Jednocześnie bada-
nia wykazały, że dekoracja jest spójna z podłożem, na
którym powstała, przez co zdaje się potwierdzać dato-
wanie baszty na 3. ćw. XIV w.⁹ (ryc. 3–5).

Also on the western facade, none of the motifs are
repeated. In the lower blind, centrally placed on three-
leaf lancets, there is a spherical triangle. There are six
concentric fish bladders with their heads pointing out-
wards. There are lanceolate trefoils between the heads.
The upper part of the right blind is dominated by three
cinquefoil. In the upper story, the arrangement of the
left and middle rosettes is shaped by rotating fish blad-
ders with heads pointing to the center—in the first one,
located around a six-leaf, in the second one without a
marked center. The upper right blind is shaped (in its
upper part) by a set of six lancets—three of them are
directed inwards, the remaining three are directed out-
wards. Each of the four lancets has a six-leaf and a tre-
foil inscribed in it. The other two – lancets and trefoil.

The abundance of tracery solutions, original and
sophisticated patterns—including pyramidal arrange-
ments of rosettes with quatrefoils inscribed in them
and rotational arrangements of fish bladders—testify to
a skilled workshop working on the decoration of the
object. At the same time, research has shown that the
decoration is consistent with the ground on which it
was made, which seems to confirm the dating of the
tower to the third quarter of the fourteenth century
(Fig. 3–5).⁹

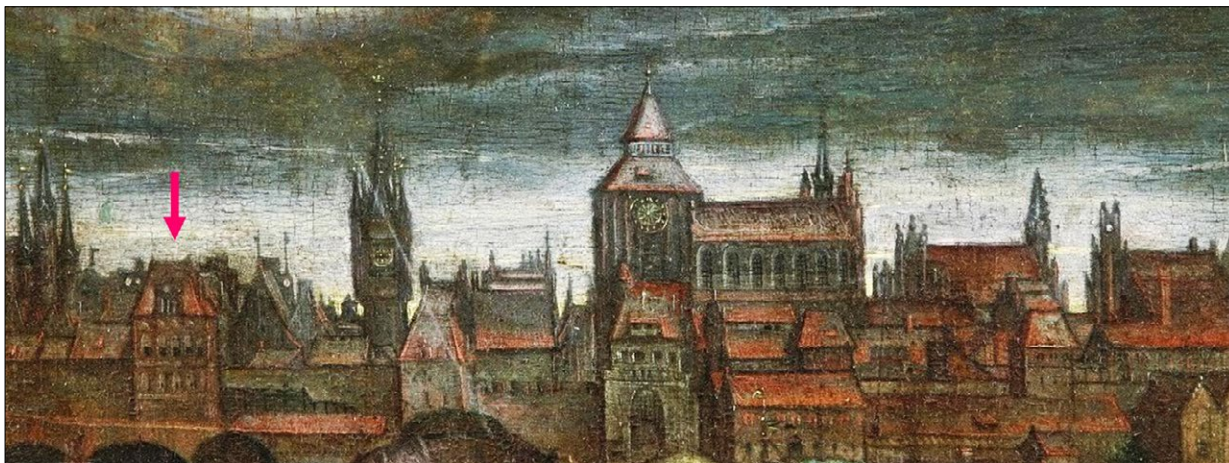
Ryc. 6. Fragment obrazu z epitafium rodziny Neisserów z 1594 r. z zaznaczoną basztą [https://toruntour.pl/5030/epitafium-neisserow-torun].
 Fig. 6. Fragment of a painting from the epitaph of the Neissers family from 1594 with a tower marked on it [https://toruntour.pl/5030/epitafium-neisserow-torun].

Z przedstawienia na epitafium można także odczytać układ południowej elewacji baszty, potwierdzony badaniami *in situ*. Powyżej litej ściany parteru znajdowały się dwie kondygnacje artykułowane ostrołucznyimi blendami – po pięć na każdej kondygnacji. W trzech środkowych, dolnych blendach widoczne są szczelinowe otwory strzelnic. Górne blendy przepruto oknami. Badania w obiekcie potwierdziły, że pierwotnie były to strzelnice, które przerobiono na okna jeszcze przed końcem XVI w.⁸

by Fabian Neisser (Fig. 6), presents it with a tall hipped roof in a ridge arrangement with a centrally placed attic, decorated with blinds. This roof was probably covered with the ridge roof tiles of the monk-nun type. They were later used as secondary material to fill the embrasures in the 1830s.

The layout of the southern facade of the tower, confirmed by *in situ* tests, can also be read from the representation on the epitaph. Above the solid wall of the ground floor, there were two floors articulated with pointed blind windows—five on each floor. In the three central, lower blinds, slotted embrasure openings are visible. The upper blinds were pierced with windows. Investigation of the structure confirmed that they were originally embrasures that were converted into windows before the end of the sixteenth century.⁸

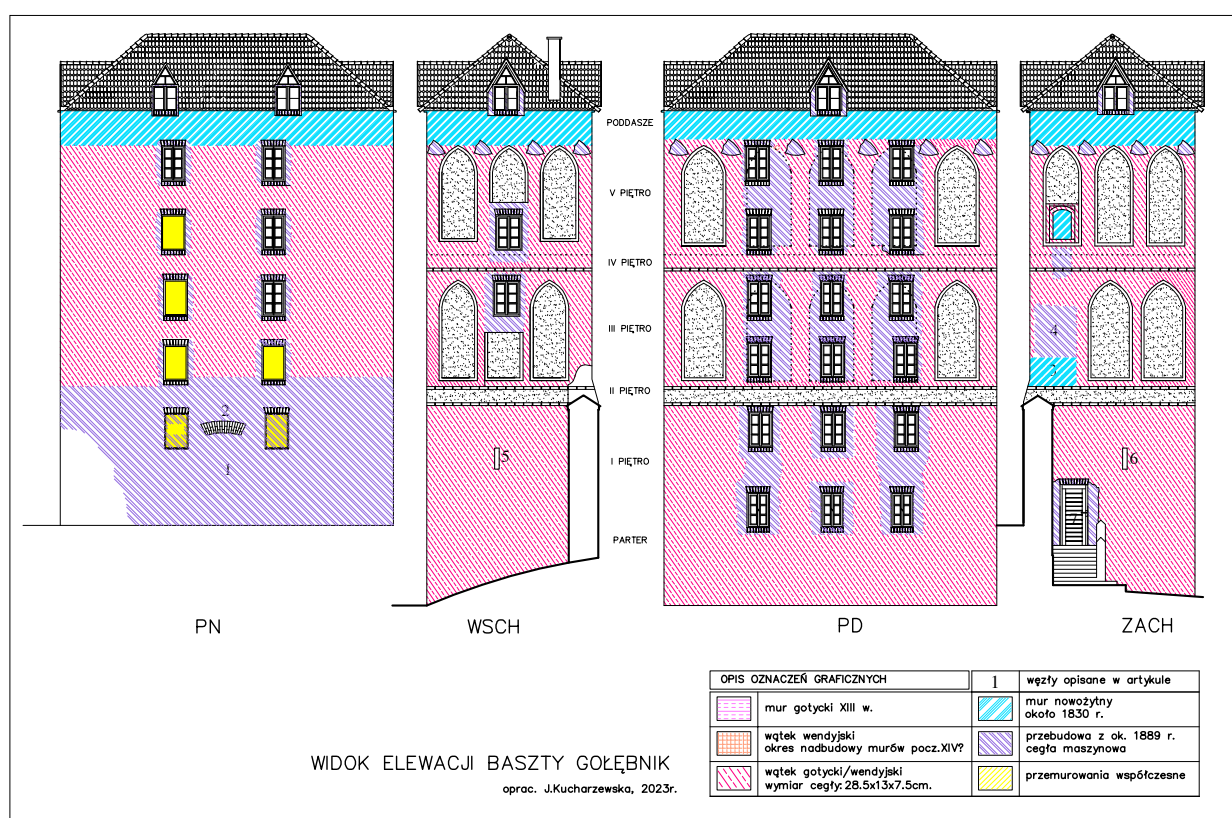
Ryc. 7. Widok elewacji Baszty Gołębniak, 2023.

Fig. 7. Gołębniak Tower – facade, 2023.

pierwotnego otworu średniowiecznego (ryc. 2.9). Być może tożsamy z tym otworem łuk widoczny na elewacji północnej jest oryginalnym łukiem średniowiecznego wejścia (ryc. 7.2). Łuk i otwór od strony wewnętrznej zostały w całości przemurowane na początku XIX w., natomiast ostatecznie zamurowane w 1889 r.

Oprócz wejścia z ulicy baszta posiadała także otwór drzwiowy komunikujący ją z gankiem murów obronnych. Funkcji takiej możemy się doszukiwać w zamurowanym otworze w ścianie zachodniej drugiego piętra (ryc. 2.12), mającym dodatkowe poszerzenie w postaci wypracowanej wnęki w ścianie północnej. Po częściowym usunięciu cegieł zaślepiających otwór (pochodzących z lat 30. XIX w.) jednoznacznie wykluczono, że odgrywał on rolę strzelnicy lub okna – raczej mógł pełnić funkcję wejścia do wykuszu latrynowego. Otwór ten zasłonięto w dwóch etapach. Po wyrównaniu poziomu murów obronnych w latach 30. XIX w. zamurowano go od zewnątrz, niwelując wszelkie ślady po ewentualnej nadwieszce lub konstrukcji latryny, co jest widoczne w dolnym pasie zamurowania na fasadzie (ryc. 7.3). Natomiast w 1889 r. gruntownie przemurowano strefę otworu, uzyskując – w miejscu, gdzie był on obecny – gładkie lico (ryc. 7.4).

In addition to the entrance from the street, the tower also had a door opening leading to the hoarding of the defensive walls. It is probable that such a function was performed by a bricked-up opening in the western wall of the second floor (Fig. 2.12), which has an additional extension in the form of a recess in the northern wall. After partial removal of the bricks covering the opening (the 1830s), it was clearly ruled out that it played the role of a shooting gallery or a window. It is more probable that it could have served as an entrance to the latrine bay. This hole was covered in two stages. After leveling the defensive walls in the 1830s, it was bricked up from the outside, eliminating any traces of a possible overhang or latrine structure, which is visible in the lower strip of brickwork on the facade (Fig. 7.3). However, in 1889, the area of the opening was thor-

oroughly rebuilt, resulting in a smooth face in the place where it was present (Fig. 7.4).

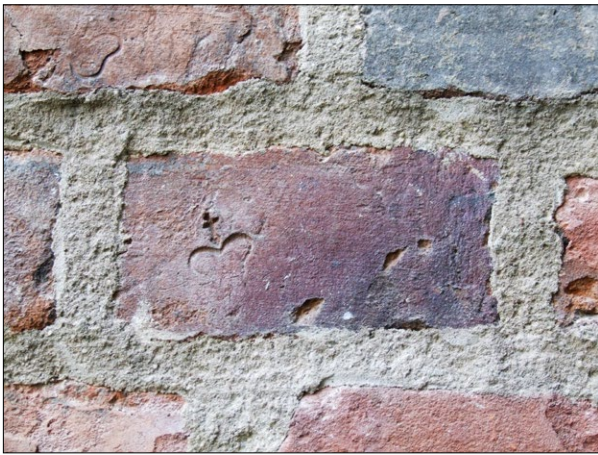
Ryc. 8. Cegła z charakterystycznym stemplem Cegielni Królewskiej znajdującej się przy Kaszowniku w Toruniu, 2020.

Fig. 8. A brick with the characteristic stamp of the Royal Brickyard located at the Kaszownik water reservoir in Toruń, 2020.
