Rysy, pęknięcia w betonowych nawierzchniach drogowych (część 1)

Autorzy artykułu zwracają uwagę na brak w dokumentach krajowych zapisów precyzyjnie określających wielkość dopuszczalnych rys/pęknięć pozwalających na odbiór nawierzchni przez zamawiającego bez konieczności wykonywania zabiegów naprawczych jak i przypadków, w których naprawa jest rozwiązaniem lepszym od wymiany całej płyty.

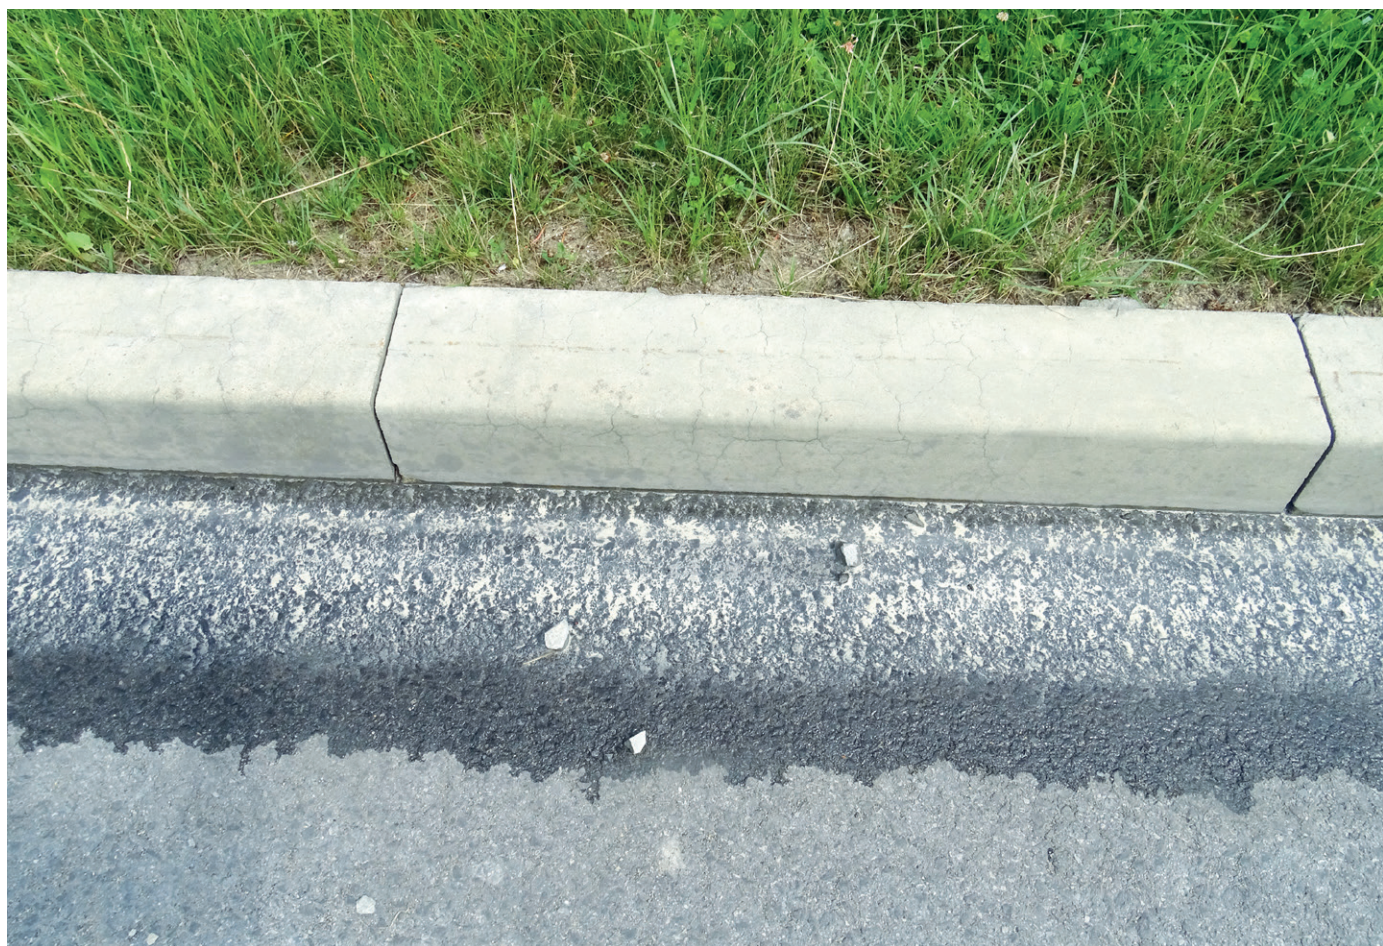
Mikrorysy na powierzchni krawężnika

Z problemem występowania rys (włoskowatych) na co dzień spotykają się producenci wyrobów betonowych (kostek, krawężników), na których pojawiają się siatkowe mikrorysy, ale ich występowanie ma tylko optyczne znaczenie, bo badania nie wykazały utraty funkcjonalnych właściwości; mrozoodporności i wytrzymałości na ściskanie.

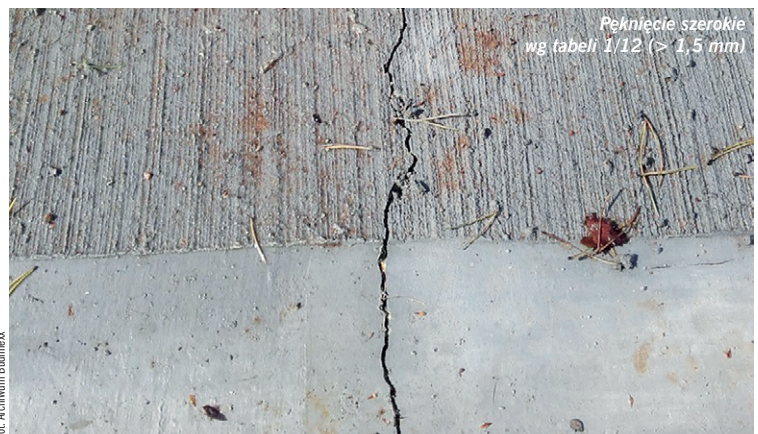
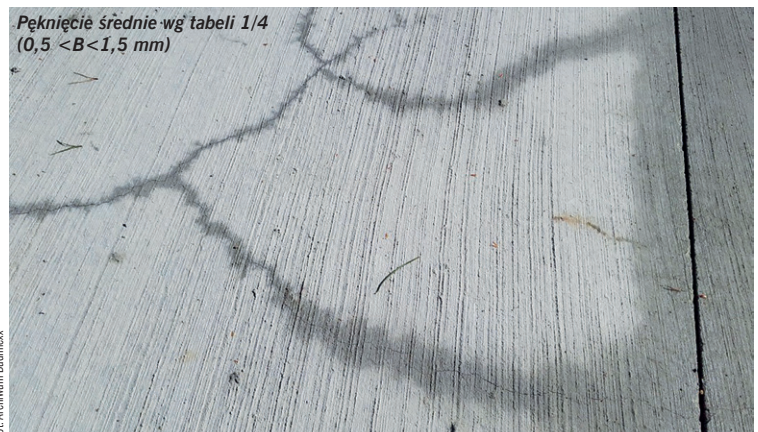
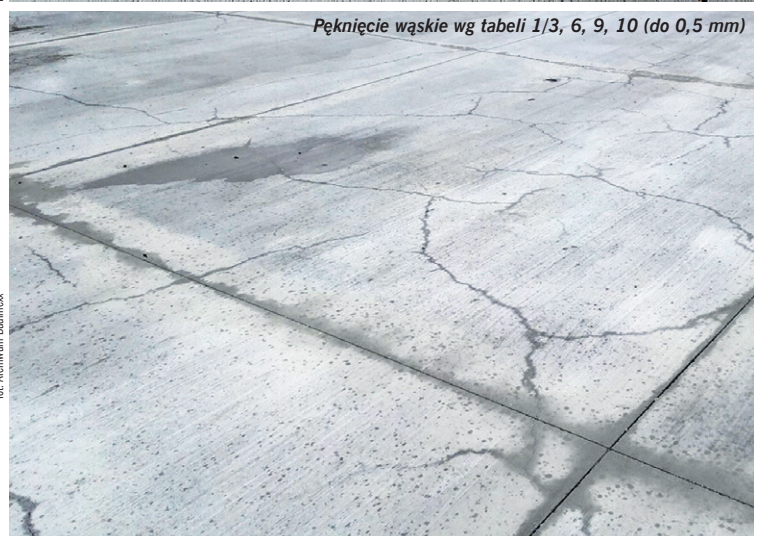
Przykłady rys występujących w płytach drogowych

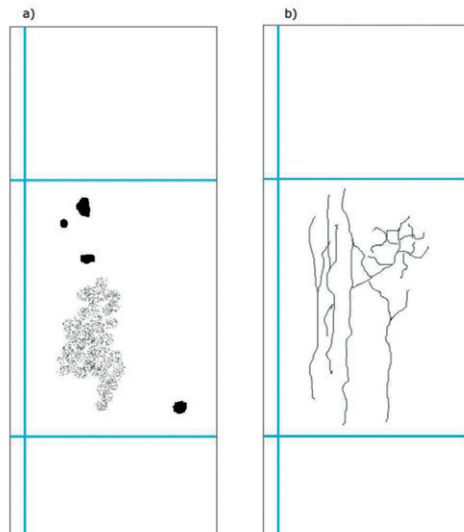
Z prawej:

- a) uszkodzeń powierzchni
- b) mikropęknięć powierzchniowych (szerokość poniżej 2 mm)

Mikropęknięcia powierzchniowe – pęknięcia przebiegające prosto lub krzywoliniowo, z reguły tworzące siatkę pęknięć, o szerokości mniejszej niż 2 mm. Ich stan jest określany przez:

1. Szkodliwość — nie określa się.
2. Zakres (występowanie):=
 - a) Tak – sekcja 10 m posiada uszkodzenia, wartość wyznaczana w sposób manualny przez operatora podczas analizy materiału zdjęciowego.
 - b) Nie – sekcja 10 m nie posiada uszkodzeń.
