# TEST POŻAROWY AUTOBUSU W PEŁNEJ SKALI

*W artykule opisano próbę pożarową autobusu przeprowadzoną w pełnej skali. Opisano dynamikę rozwoju pożaru i przebieg akcji gaśniczej. Przedstawiono fotografie ilustrujące przebieg testowego pożaru. Zamieszczono wykresy przebiegu temperatury podczas procesu spalania w wybranych punktach pojazdu. Określono czas na przeprowadzenie ewakuacji. Wyznaczono średnią wartość mocy pożaru.*

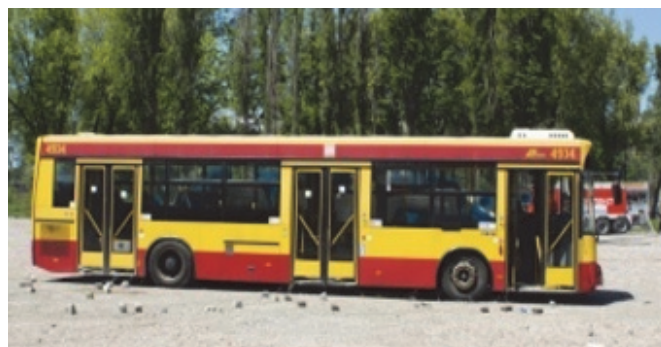
Próby pożarową przeprowadzono na placu w bezpiecznej odległości od zabudowań. Obiektem badań był autobus miejski, pojedynczy klasy maxi, marki Jelcz z silnikiem Iveco Nef Euro 4, o masie własnej 11500 kg, przeznaczony do przewozu maksymalnie 104 pasażerów. Widok autobusu przedstawiono na rysunku 1.

Rys.1. Fotografia autobusu przeznaczonego do badań

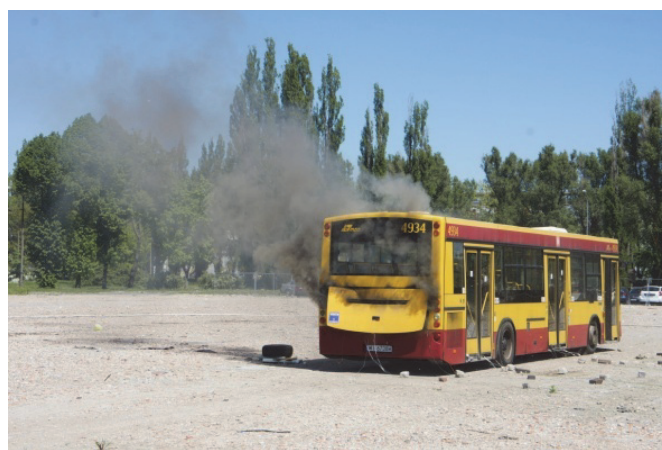
Ogień objął silnik. Z komory silnika wydobywał się dym. Początkowo dym nie wnikał do przedziału pasażerskiego. Paliła się tylko komora silnika. Trwało to około 6 minut. W pierwszych 2 minutach pożar w komorze silnika znajdował się w fazie wzrostu. Wydzielała się niewielka ilość dymu. Fotografie autobusu w początkowej fazie spalania przedstawiono na rysunku 3.

**Rys. 3.** Fotografia autobusu w początkowej fazie pożaru (w drugiej minucie)

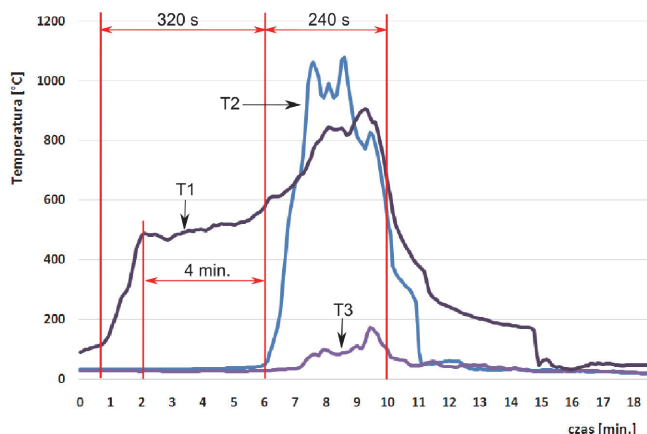
Na rysunku 4. przedstawiono wykresy temperatury. W fazie początkowej, trwającej 2 minuty, temperatura w komorze silnika wzrastała do 500°C. Natomiast temperatura wewnątrz przedziału pasażerskiego nie ulegała żadnym zmianom. W warunkach atmosferycznych panujących w czasie testu (przedział pasażerski znajdował się po stronie zewnętrznej) pasażerowie prawdopodobnie nie poczuliby zapachu spalania. W tej fazie pożar w żaden sposób nie oddziaływałby na pasażerów.

**Rys. 4.** Wykresy temperatury gazów pożarowych w wybranych miejscach wewnątrz autobusu:

- T1 - temperatura w komorze silnika, nad głowicą silnika,
- T2 - temperatura w przedziale pasażerskim, w części tylnej autobusu, na wysokości zagłówka,
- T3 - temperatura w kabinie kierowcy, nad kierownicą.

W komorze silnika po 2. minutach od inicjacji pożaru nastąpiło przejście do fazy w pełni rozwiniętego pożaru. Przez następne 4 minuty pożar rozwijał się wyłącznie w komorze silnika. Była ona bardzo dobrze oddzielona od przedziału pasażerskiego. Do przedziału nie przenikał dym i nie wzrastała w nim temperatura. Temperatura w komorze silnika przekroczyła wartość 500°C. Płomień objęły tylną część autobusu. Wydzielało się bardzo dużo czarnego dymu, ale przedział pasażerski pozostał nietknięty (rysunek 5.). W tej fazie pasażerowie i oczywiście kierowca powinni zauważyć pożar. Przez 4 minuty następowało intensywne spalanie materiałów ropopochodnych. Temperatura gazów pożarowych powoli rosła od około 500°C do około 600°C.

Gorące gazy przedostawały się do kabiny kierowcy, powodując niewielki wzrost temperatury (wykres T3 na rysunku 5.).

Autobus zważono przed spalaniem i po ugaszeniu. Ubytek masy wyniósł  $\Delta m = 200$  kg. Na podstawie analizy wykresów temperatury, przedstawionych na rysunku 4., przyjęto  $\Delta t = 560$  s.

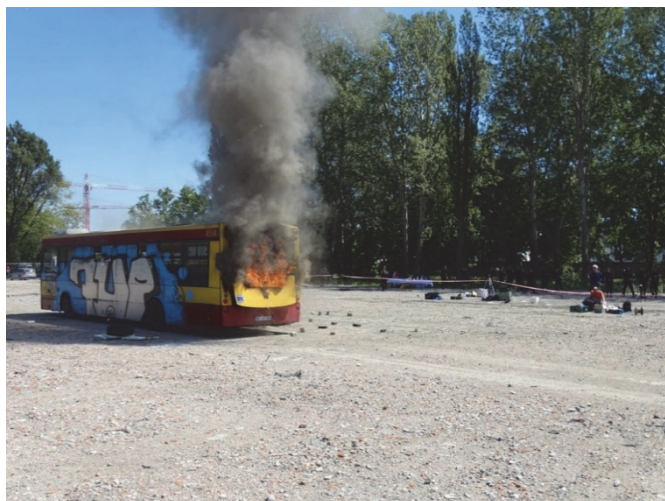
**Rys. 5.** Fotografia autobusu w piątej minucie spalania, gdy ogień jeszcze nie przeniknął do przedziału pasażerskiego

Dopiero w 5. minucie od zainicjowania pożaru strefa spalania zaczęła rozprzestrzeniać się do przedziału pasażerskiego. Nastąpiło to na skutek pęknięcia tylnej szyby pojazdu. Czynnikiem sprzyjającym rozprzestrzenieniu się strefy spalania do przestrzeni pasażerskiej było wykonanie tylnej pokrywy komory silnika z tworzywa sztucznego. Jej szybkie przepalenie spowodowało możliwość bezpośredniego oddziaływania na tylną szybę pojazdu i jej pęknięcie. Kolejnym czynnikiem sprzyjającym rozprzestrzenieniu się strefy spalania było wykonanie poszycia dachu z tworzywa sztucznego. Ogień przedostał się do przedziału pasażerskiego, powodując szybki wzrost temperatury. Wzrost temperatury spowodował pęknięcie i wypadanie szyb. Do wnętrza dostało się powietrze powodując gwałtowny wzrost dynamiki spalania i przejście do fazy w pełni rozwiniętego pożaru. Przedział pasażerski stał się strefą śmierci. Najpierw popękła i wypadła tylna szyba z lewej strony. Następnie pękły i wypadły kolejne szyby, powodując przesuwanie się frontu pożaru w kierunku kabiny kierowcy. Ułatwiała to cyrkulacja powietrza. Przednie drzwi autobusu były w połowie otwarte.

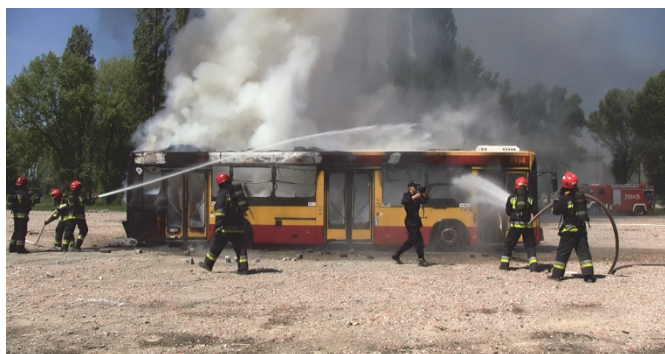
Proces gaszenia rozpoczęto po czasie 9 minut 40 s od momentu zainicjowania spalania. Do gaszenia użyto dwóch prądów gaśniczych wodnych. Na rysunku 6. przedstawiono fotografię akcji gaśniczej w chwili po jej rozpoczęciu. Pożar został stłumiony w ciągu jednej minuty. Dogaszanie trwało jeszcze 10 minut.

**Rys. 6.** Fotografia akcji gaśniczej w kilkanaście sekund po jej rozpoczęciu.
