Gotyckie drzwi na Żuławach i w ich bezpośrednim otoczeniu. Konstrukcja, okucia, kolorystyka

Gothic Doors in and around the Żuławy Region. Construction, Ironwork and Colors

Cytowanie / Citation: Darecka K. Gothic Doors in and around the Żuławy Region. Construction, Ironwork and Colors. *Wiadomości Konserwatorskie – Journal of Heritage Conservation* 2024, 78:7–28

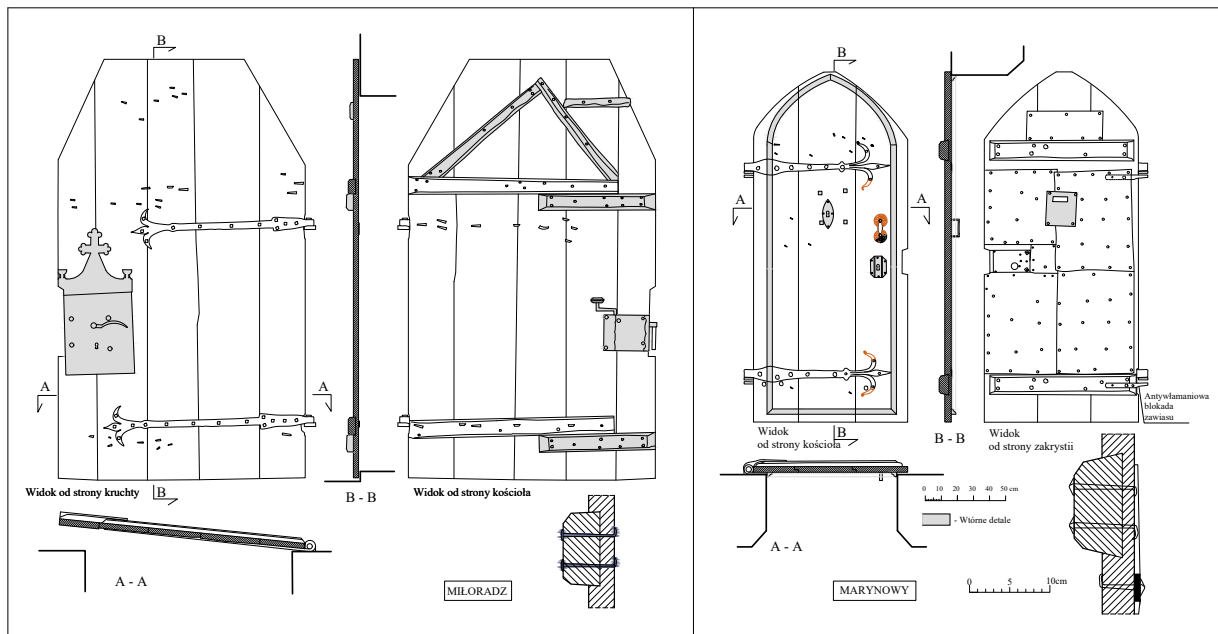
Ryc. 4. Drzwi deskowo-szpungowe z kościołów w Młoradzu i Marynowach.
 Fig. 4. Doors with dovetailed ledges from churches in Młoradz and Marynowy.

Konstrukcje deskowo-szpungowe reprezentują stolarki z kruchty południowej w Miłoradzu i z zakrystii w Marynowach (ryc. 4). W obu przypadkach szpungki mają szfowane krawędzie, a delikatnie zbieżną formę tylko te z Miłoradza. Zostały także do nich dodane

Board doors with dovetailed ledges are found in the south porch at Miłoradz and in the sacristy

at Marynowy (Fig. 4). In both instances the ledges have chamfered edges, whilst only those in Miłoradz have a slightly wedged shape. At a later date, further horizontal ledges and diagonal braces were added to these doors for structural reinforcement. An end board may also have been replaced or added at the same time.

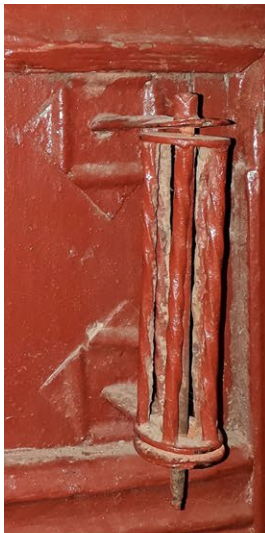
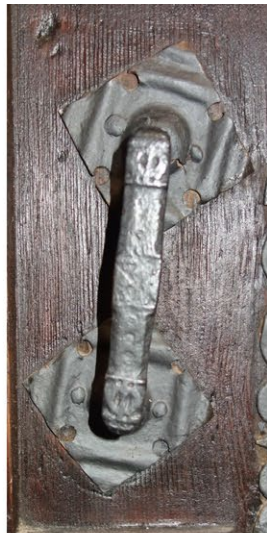
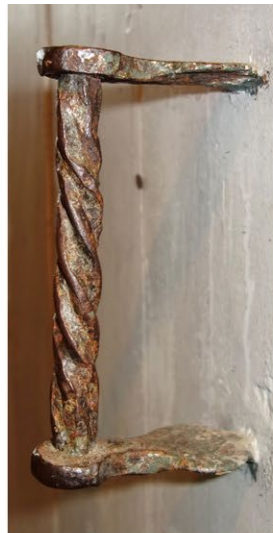
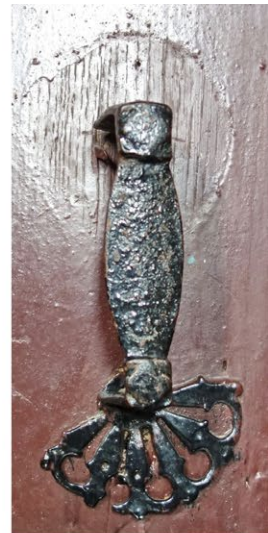
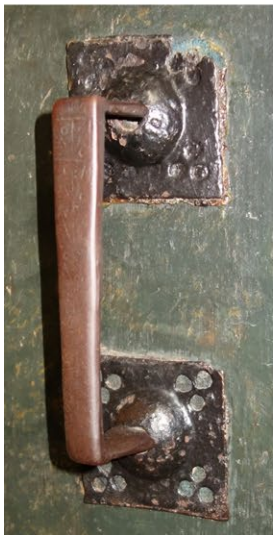
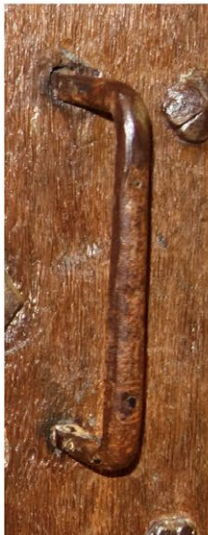
Ryc. 10. Zestawienie uchwytów.
Fig. 10. Comparison of handles.

Z gotyckich okuć należy też wymienić różnego rodzaju uchwyty służące do pociągania skrzydeł drzwiowych (ryc. 10). Uchwyt taki w Kończewicach wykonany został z jednego skręconego pręta zamocowanego na dwóch płaskich blaszkach (górnej i dolnej) wyciętych w formy esowe. Natomiast w Lubieszewie zbudowano go z czterech mniejszych, ale podobnie skręconych prętów zamocowanych w sposób ruchomy na blaszkach. Jeszcze inny, z prostą płaską częścią uchwytową, za to z dekoracyjnymi, wyciętymi ażurowo w formy rybich pęcherzy sztyldami, zastosowano w Marynowach. Z graniastego pręta o sfazowanych bokach i z romboidalnymi sztyldami zachował się uchwyt w zakrystii w Starej Kościelnicy. Uchwyt mógł mieć też formę antaby o kolistym ukształtowaniu. Dwa takie przykłady zachowały się na drzwiach w Pasłęku: jeden prostszy ze skręconego pręta, drugi wykonany z blachy dekorowanej ażurowymi wycięciami i nałożonymi elementami kostkowymi. Kółko z prostego pręta, ale za to zamocowane na ozdobnym romboidalnym sztyldzie z wycięciami w formie czwórliści, znajduje się na drzwiach kruchty w Starej Kościelnicy. Występowały również uchwyty z pręta, zakończone u góry i u dołu rozklepanymi płaszczyznami służącymi do montażu, połączone z trzpieniem uruchamiającym rygiel po przeciwnej stronie drzwi (np. w Marynowach – ryc. 10). Podstawowa forma tego elementu stosowana była aż do XIX stulecia.

Gothic ironwork also includes a variety of different handles used to pull door leaves (Fig. 10). The handle on the door at Kończewice is a vertical one made from a single, twisted rod mounted between two flat metal plates (top and bottom) cut into S-shaped forms. In Lubieszewo the handle is made up of four smaller but similarly twisted rods, which are mounted between metal plates in such a way that the whole handle swivels. Yet another variety is represented by the vertical handle from Marynowy, which has a straight, flat grip but with decorative, openwork end plates featuring fish bladder motifs. A vertical handle made from an angular metal bar with beveled edges and lozenge-shaped endplates survives on the sacristy door at Stara Kościelnica. Drop ring handles with circular backplates are also represented. Two such examples survive on doors at Pasłęk: one is a simpler design made from a twisted metal bar, the other is made from a sheet of metal decorated with openwork and applied cubiform elements. A ring made from a plain rod, but mounted on a decorative, lozenge-shaped backplate with openwork quatrefoil motifs is found on the door of the porch at Stara Kościelnica. There are also upright handles made from a rod with flattened ends (top and bottom) which are fixed to the door. These handles have an integrated thumb-plate connected to a lifting bar which raises the latch on the other side of the door (e.g., at Marynowy – Fig. 10). Basic latches of this type remained in use right up until the nineteenth century.
