# Experiences related to the renovation of street surfaces in the Płock conservation zone – mistakes, challenges and threats

## *Doświadczenia z remontu nawierzchni ulic w płockiej strefie ochrony konserwatorskiej – błędy, wyzwania i zagrożenia*

**Abstract.** The article discusses experiences, including mistakes, challenges, and threats associated with road pavement renovations in conservation zones using the example of Płock. The conservation zone includes the medieval city within the city walls, including the castle and suburb, the classical city along with the Wyszogród suburb, and the Poor Clares ensemble. In Płock, as early as the 18th century, main streets were paved with fieldstone. In the 1930s, "improved pavements" began to be used by employing various types of cobblestones: locally produced, porphyry, granite, basalt, as well as trachyte. According to the author, this period should be a reference point for all roadwork conducted in the area in later years. Decisions regarding pavement renovations in the conservation zone, starting from the 1960s, predominantly involved covering valuable improved cobblestone pavements with asphalt layers, leading to numerous mistakes ove

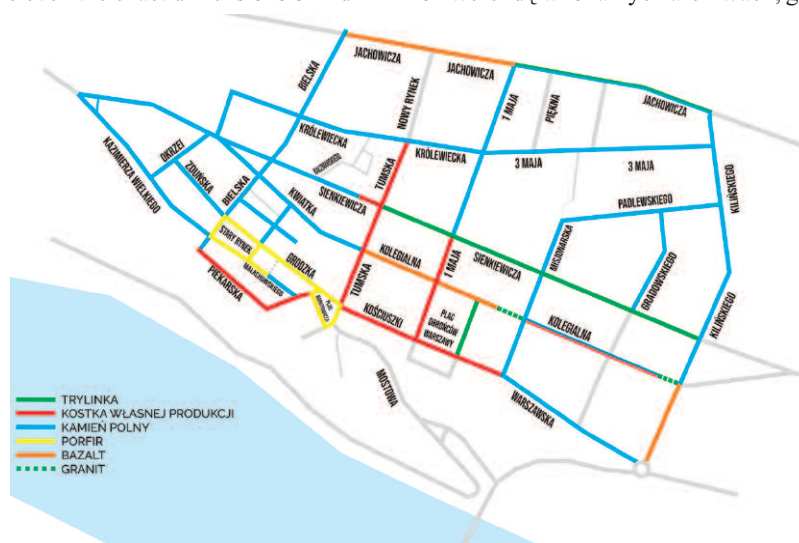
**Fig. 1. Identified street surfaces once used in the area of the Plock conservation zone**  
*Rys. 1. Zidentyfikowane nawierzchnie ulic stosowane niegdyś na obszarze plockiej strefy ochrony konserwatorskiej*

riały budowlane (rysunek 1). Jednocześnie zinventaryzowano również ulice, których konstrukcje wskazują jednoznacznie, że zostały całkowicie usunięte stare nawierzchnie [18]. Badania te, ze względu na brak możliwości rozpoznania chociażby dokładnych wymiarów poszczególnych kostek czy też sposobu ich układania, nie są wystarczające, dlatego też przeprowadzono kwerendę w lokalnych archiwach, gdzie odnaleziono dokumentację projektowe

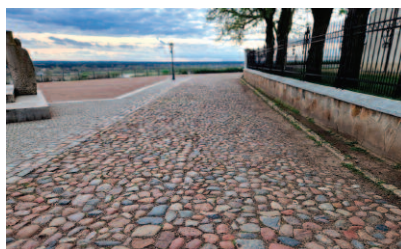
**Photo 1. Spichlerna Street (now Książęcy Square)**

*Fot. 1. Ulica Spichlerna (obecnie plac Książęcy)*

As a result of the conducted drillings, old pavements (photo 1) were found in the construction of streets such as: 1 Maja (cobblestone with a thickness of 15 cm), Dąbrowskiego square (cobblestone and granite stone with a thickness of 10 cm), Kazimierza Wielkiego (paving with a thickness of 14 cm), Kilińskiego (paving with thicknesses of 10 cm and 20 cm), Kolegialna (cobblestone with thicknesses of 10 cm and 20 cm), Kościuszki (cobblestone with a thickness of 15 cm) (photo 2), Kwiatka (paving with a thickness of 20 cm), Misjonarska (paving – round stone with a thickness of 14 cm), Mostowa (granite and basalt cobblestone with a thickness of 12 cm), Nowowiejskiego (paving with a thickness of 12 cm), Obrońców Warszawy square – western section (paving with a thickness of 15 cm), Sienkiewicza (paving with thicknesses of 14 cm and 20 cm).

W wyniku przeprowadzonych odwiertów, stare nawierzchnie (fotografia 1) odnaleziono w konstrukcji takich ulic, jak: 1 Maja (kostka kamienna brukowa grubości 15 cm); plac Dąbrowskiego (kostka kamienna brukowa i kostka granitowa grubości 10 cm); Kazimierza Wielkiego (bruk grubości 14 cm); Kilińskiego (bruk grubości 10 i 20 cm); Kolegialna (kostka kamienna grubości 10 i 20 cm); Kościuszki (kostka kamienna brukowa grubości 15 cm) (fotografia 2); Kwiatka (bruk grubości 20 cm); Misjonarska (bruk – kamień okrągłak grubości 14 cm); Mostowa (kostka granitowa i bazaltowa grubości 12 cm); Nowowiejskiego (bruk grubości 12 cm); plac Obrońców Warszawy – odcinek zachodni (bruk grubości 15 cm); Sienkiewicza (bruk grubości 14 i 20 cm).

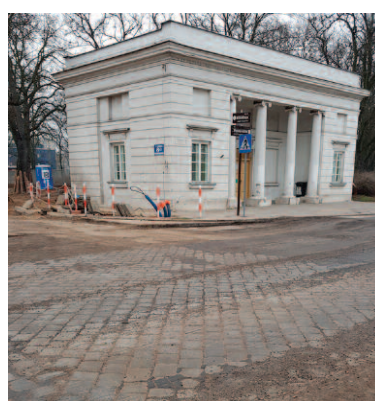
**Photo 2. Roadworks on Kościuszko Street and Kiliński Avenue**

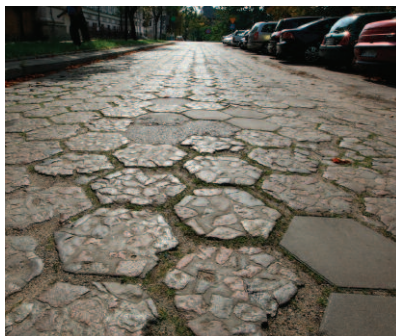
**Photo 3. Trylinka (hexagonal concrete blocks) on Obrońców Warszawy Square**  
Fot. 3. Trylinka na pl. Obrońców Warszawy

Teatralna, Tumska, and Zduńska. The only street that still retains a significant portion of its pre-war pavement is the eastern section of Obrońców Warszawy square, where hexagonal cobblestones, known as trylinka, are present (photo 3).

Jak wynika z badań, bezpowrotnie stare nawierzchnie utraciono natomiast na ulicach takich, jak: Bielska; Grodzka; Jerozolimska; Małachowskiego; Okrzei; Piekarska; Synagoga; Teatralna, Tumska; Zduńska. Jedyną ulicą, która do dziś ma w dużej części przedwojenną nawierzchnię, jest odcinek wschodni placu Obrońców Warszawy, gdzie znajduje się kostka sześciokątna, tzw. trylinka (fotografia 3).

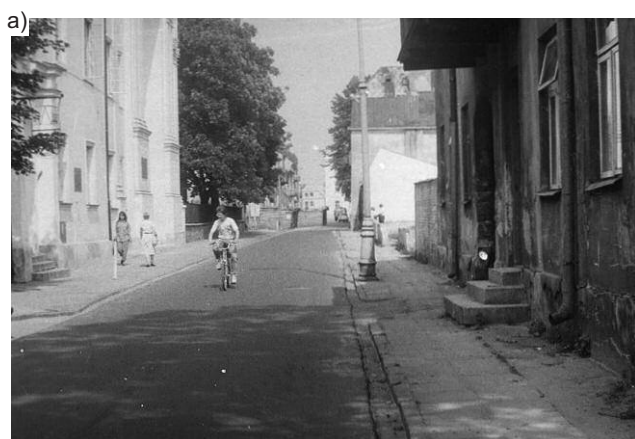
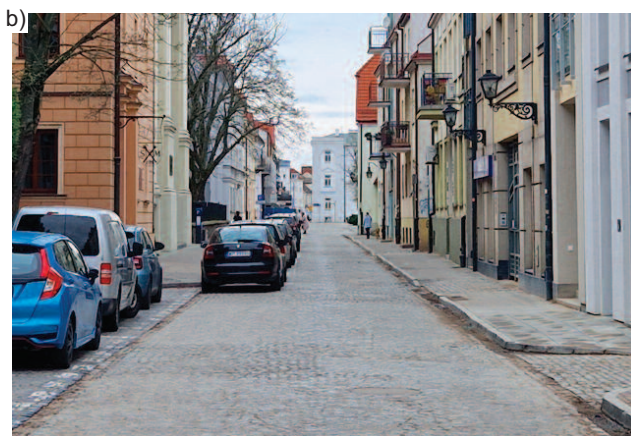
**Photo 4. Małachowskiego Street before (a) and after reconstruction (b)**  
Fot. 4. Ul. Małachowskiego przed (a) i po przebudowie (b)

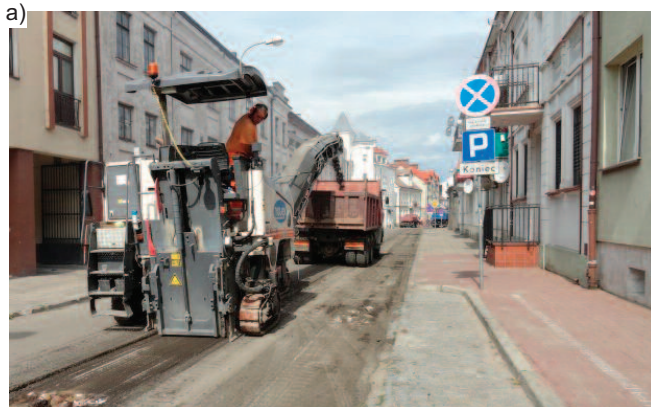
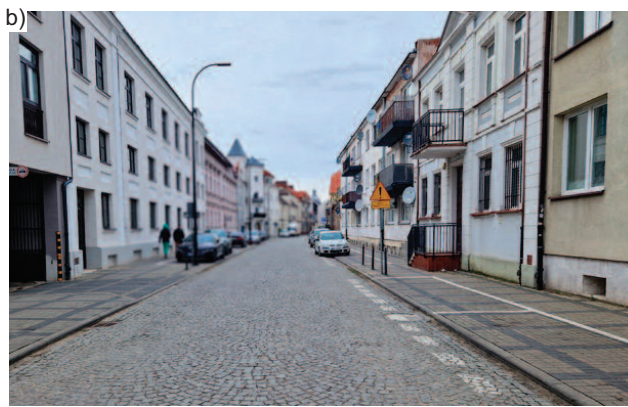
Photo 5. Kazimierza Wielkiego Street before (a) and after reconstruction (b)

Fot. 5. Ul. Kazimierza Wielkiego przed (a) i po przebudowie (b)

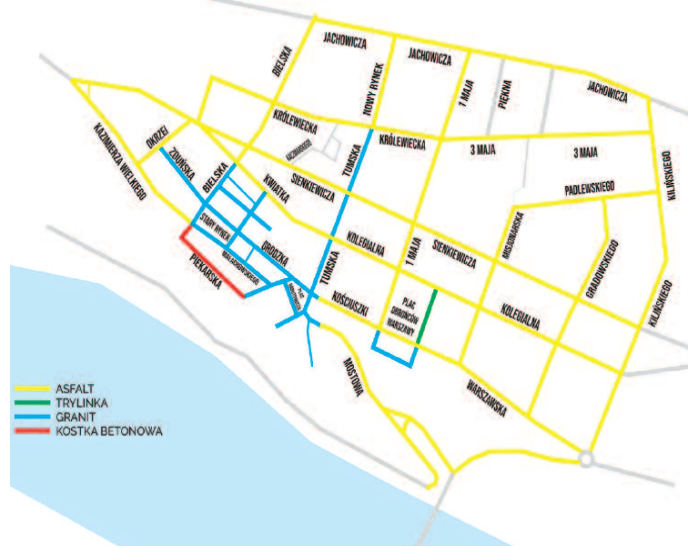
**Fig. 2. Current street surfaces in the Płock conservation zone (as of 2023)**  
Rys. 2. Obecne nawierzchnie ulic na obszarze płockiej strefy ochrony konserwatorskiej (stan na 2023 r.)
