Badania konserwatorskie przyczynkiem do odkrycia i konserwacji renesansowej dekoracji ściennej we wnętrzu sali Reprezentacyjnej Kamienicy Królewskiej we Lwowie

Conservation Research as a Contribution to the Discovery and Conservation of Renaissance Wall Ornamentation in the Interior of the Formal Hall of the Royal House in Lviv

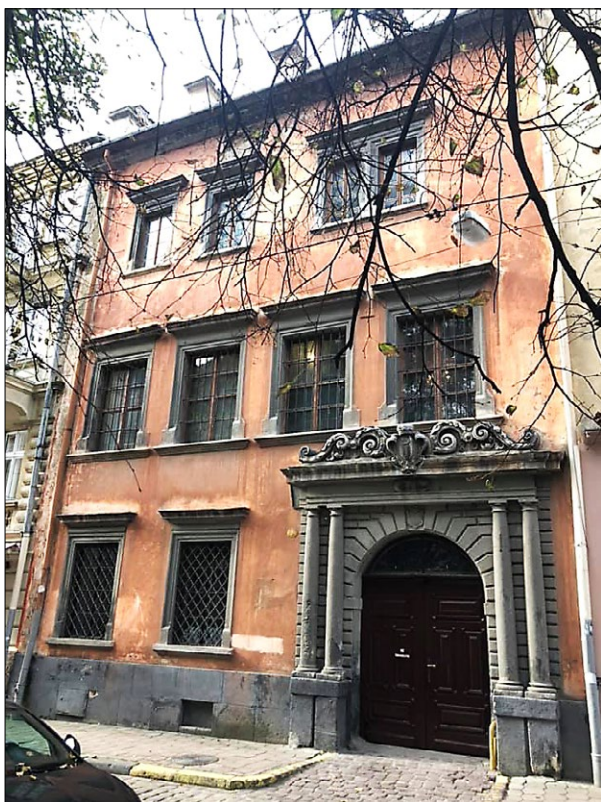
Ryc. 1. Kamienica Królewska, widok od ul. Fedorowa, widoczne cztery okna Sali Reprezentacyjnej na pierwszym piętrze, 2021; fot. L. Hanuliak

Fig. 1. Royal House, view from Fedorova Street, four windows of the second floor from the Formal Hall visible, 2021; photo by L. Hanuliak

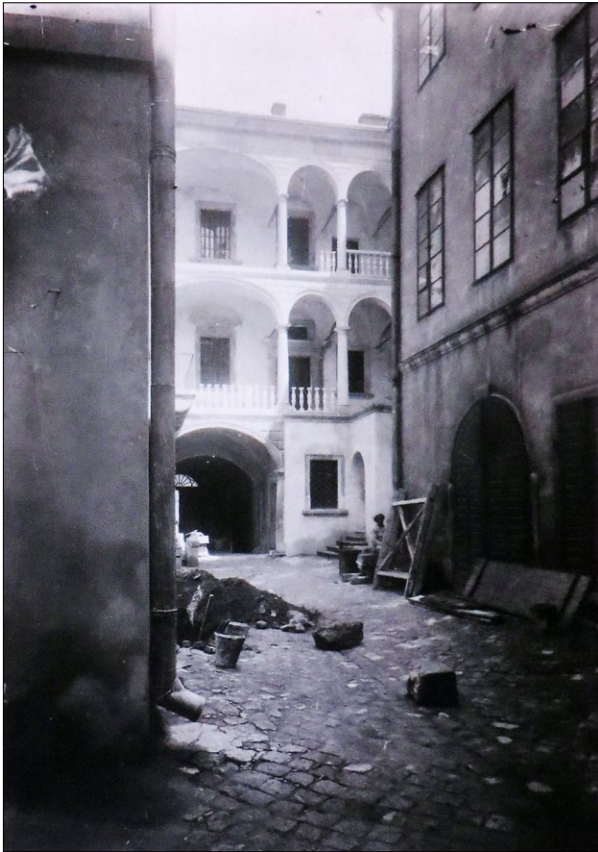
Ryc. 3. Dziedziniec Kamienicy Królewskiej, widok na oficynę i przearanżowane wejście z krużganków do Sali Reprezentacyjnej w trakcie prac rekonstrukcyjnych renesansowych krużganków wg projektu architekta L. Giurkovicza, ok. 1926–1927; źródło: Пам'ятка архітектури 1977, справа Л-69-9

Fig. 3. Courtyard of the Royal House, view of the outbuilding and rearranged entrance from the cloisters to the Formal Hall during the reconstruction work of the Renaissance cloisters according to the design of architect L. Gyurkovich, ca. 1926–1927; source: Пам'ятка архітектури 1977, case Л-69-9

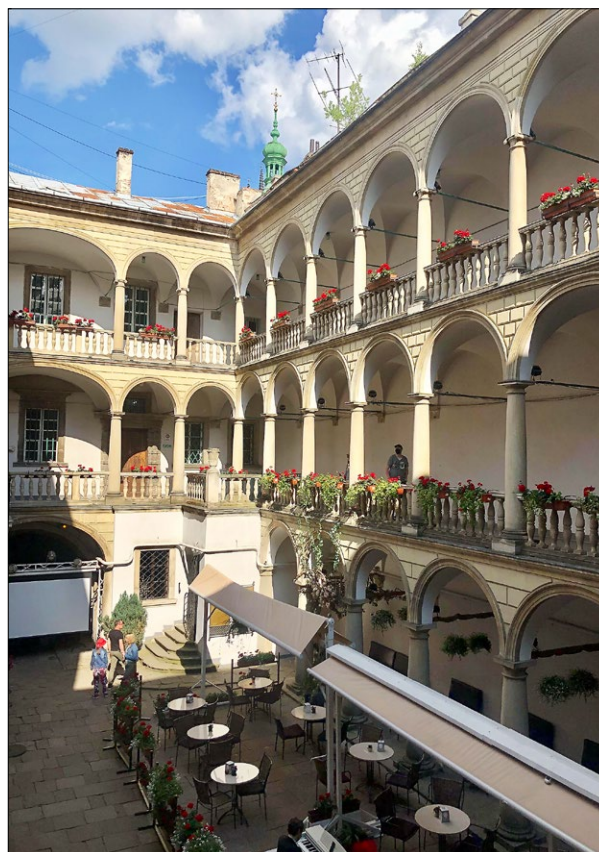
Ryc. 4. Dziedziniec Kamienicy Królewskiej, widok na krużganki i wejście do Sali Reprezentacyjnej, stan obecny, 2021; fot. L. Hanuliak

Fig. 4. Courtyard of the Royal House, view of the cloisters and the entrance to the Formal Hall, present state, 2021; photo by L. Hanuliak

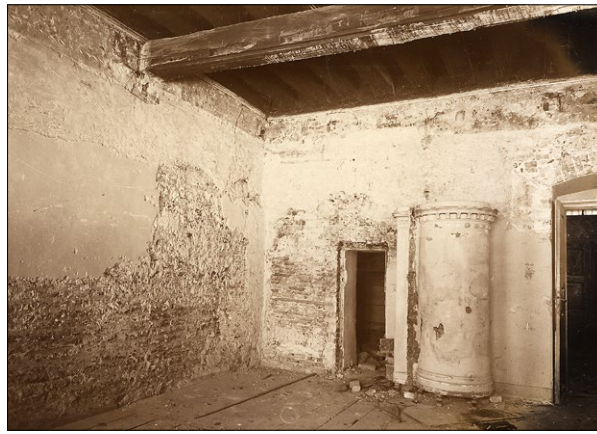
Ryc. 6. Kamienica Królewska, pierwsze piętro intermachu, Sala Reprezentacyjna, widok na północno-zachodni fragment sali, pocz. XX w.; źródło: Archiwum Lwowskiego Muzeum Historycznego, ПІМ 579/о

Fig. 6. The Royal House, second floor of the indermach, the Formal Hall, view of the northwestern section of the hall, early twentieth century; source: Archives of the Lviv Historical Museum, ПІМ 579/о

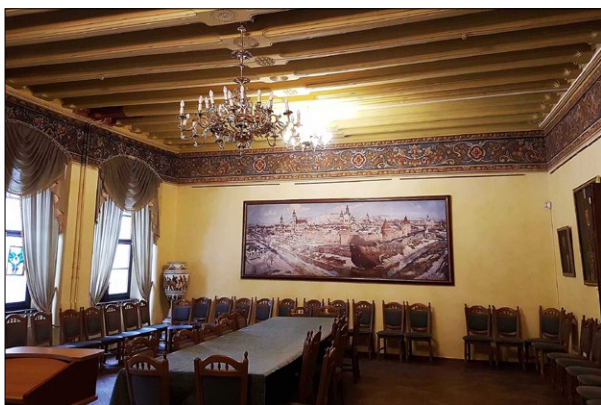
Ryc. 7. Kamienica Królewska, Sala Reprezentacyjna, widok ogólny na południowo-wschodni fragment pomieszczenia, stan przed konserwacją, 2018; fot. P. Boliński

Fig. 7. Royal House, Formal Hall, general view of the southeastern section of the room, condition before conservation, 2018; photo by P. Boliński

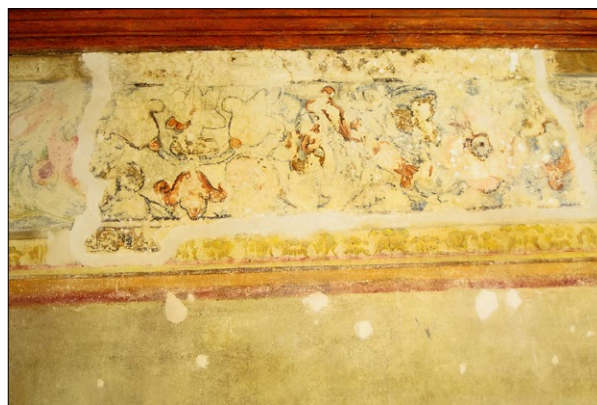
Ryc. 8. Kamienica Królewska, Sala Reprezentacyjna, widok na ścianę południowo-wschodnią, odsłonięty fragment renesansowego fryzu, stan w trakcie konserwacji, 2020; fot. L. Hanuliak

Fig. 8. Royal House, Formal Hall, view of the southeast wall, exposed fragment of the Renaissance frieze, state under conservation, 2020; photo by L. Hanuliak

As a result of the work under the early twentieth century plasters, fragments of painting decorations were found from a pre-existing frieze made on

smoothed lime-sand plaster in the lime technique on whitewash. Physicochemical studies provided an opportunity to compare and contrast pigments from different fragments of the frieze and to cover the entire color range of the paintings in the analysis. Historical pigments were found in the studied samples, along with a dating pigment—cobalt glass, introduced to the painting palette in Europe in the mid-sixteenth century [Karaszkiwicz 2020, p. 5]. It was decided to completely expose the oldest surviving fragments of the Renaissance polychrome from under the 1912 plaster layers. This decision made it possible to read the composition and perform an artistic and historical analysis. Stylistic and formal analysis of the frieze showed that the painting could have been created around the second or third quarter of the seventeenth century [Kurzej 2021, p. 2]. Juxtaposing these conclusions with the historical queries conducted for this structure, it is conservative to assume that the frieze was created in 1678, during the renovation carried out by John III Sobieski.
