CONSEVATION DILEMMAS – LARCHWOOD MANOR IN RZUCÓW – CASE STUDY

Jan Kurek

Professor emeritus of the Cracow University of Technology, Poland
Faculty of Architecture

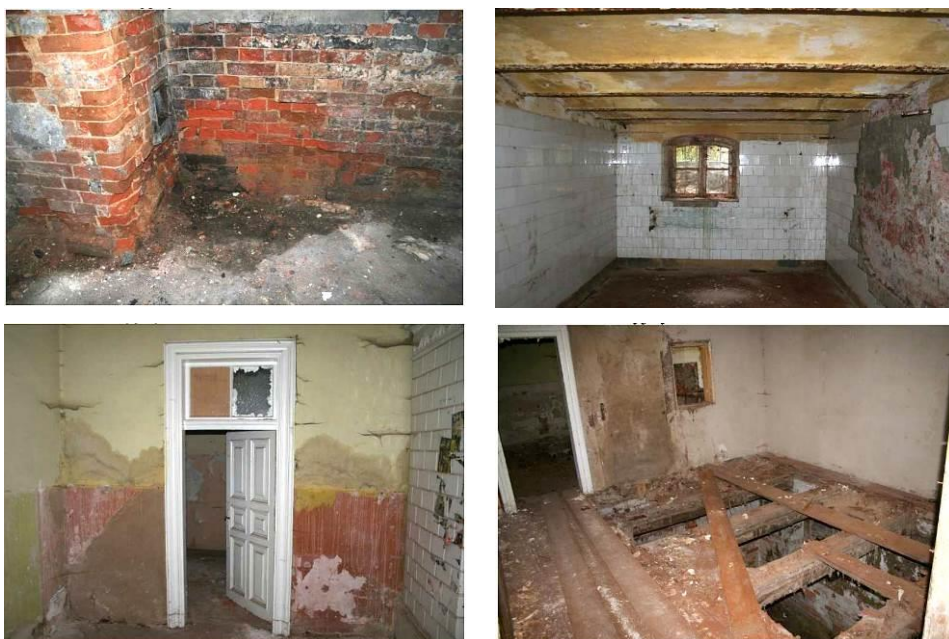
Fig. 3-6. Example of the decay of the load-bearing structure of the manor house – dampness of basement and ground floor walls, and corrosion of segmental vaults at steel beams and deterioration of timber ceilings. Source: *Ekspertyza*..2012

The primary objectives of this conservation study were *to assess the technical condition of the wooden elements of the roof trusses, walls and other wooden elements of the building, to provide recommendations for the removal of biological corrosion risks and to provide indications for the planned renovation (...)*. The scope of this expert report also included determining the degree of dampness in the ground floor and basement of the building, excluding the an assessment of the building's structural system (Ekspertyza, 2012).

The investigation found the roof and the roof truss to be in good technical condition. Although some elements of the truss were infested with house borer beetles, this is still the initial stage of wood deterioration and the structure, overall, was found to be in safe condition. Elements of the roof were found to be in poor condition, requiring renovation and roofing replacement. The need to consider replacing the entire roofing with new titanium-zinc sheeting and completely replacing the gutters and downpipes was identified.

The expert report indicated that the foundation and basement walls need to be dried out and that ventilated external wall insulation (PVC cavity drain membrane) needs to be installed, with an additional wall separating the basement from the adjacent soil. Renders affected by salination and damp are to be removed and replaced with new facade renders with hydrophobic additives.

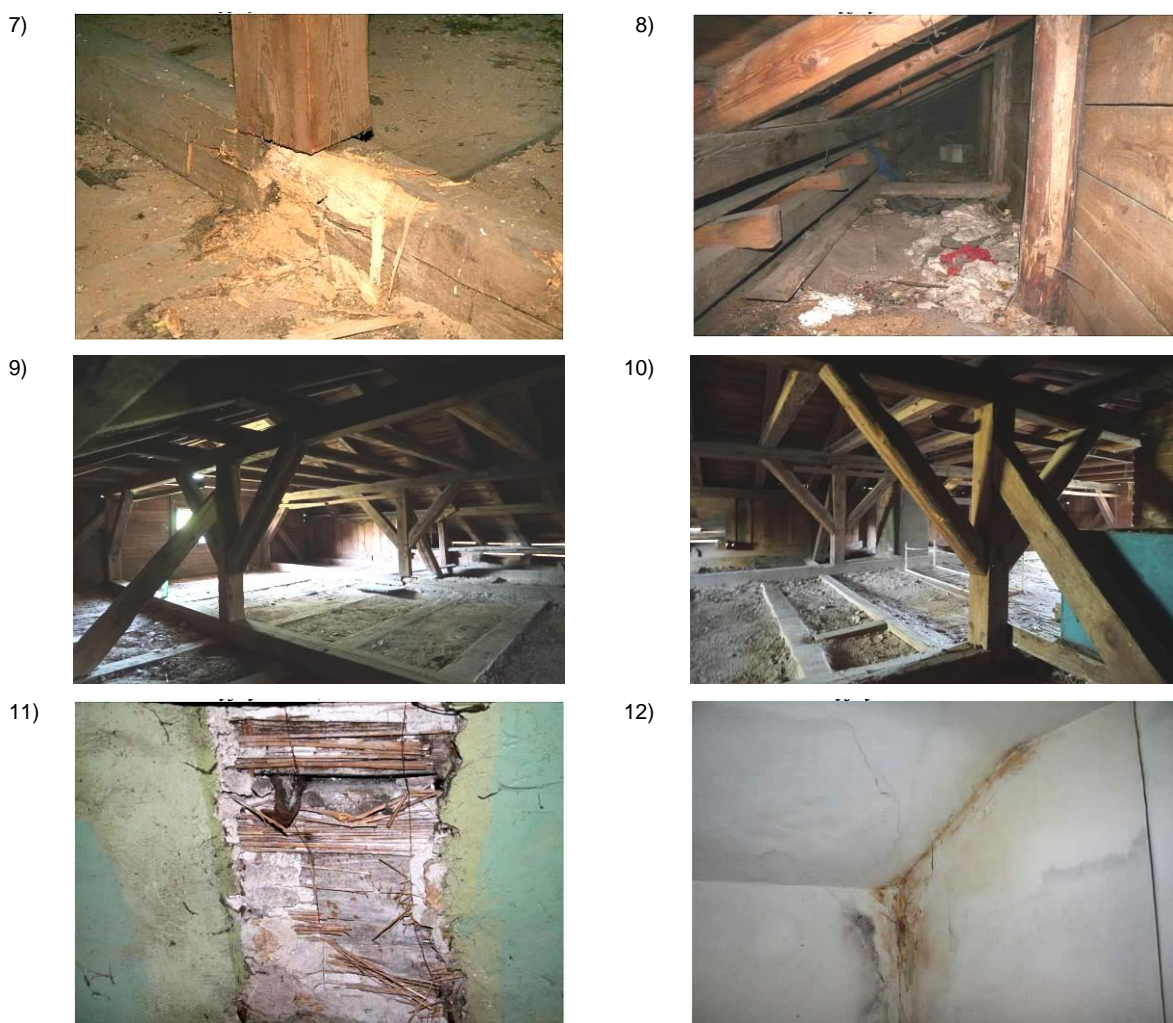
Fig.7-12. Existing condition of the roof structure: 7 – local damage caused by house borer beetles, 8 – eave structure, in satisfactory condition, 9 and 10 – view of rafter-collar tie truss supported by two joist walls over the central part of the manor house, 11 – decay of internal plaster on wooden walls, 12 – dampness of first floor walls. Source: 7, 8,11,12 – *Ekspertyza*, 2012, 9,10 – original photo 2023

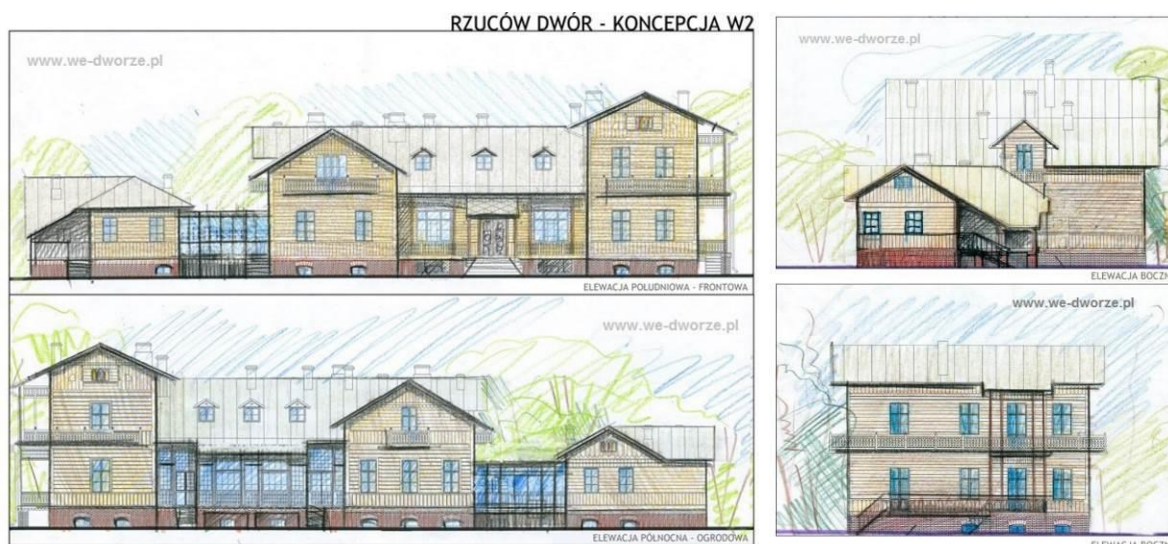
Fig. 14. Preliminary architectural design proposal for the renovation of the Rzuców manor house – facade design. Source: *Architektura dworu* 2019

The main assumption is that the existing building is to be adapted to residential use, with a partial reuse of the ground floor as a service space. However, the design should consider that the building is a mid-nineteenth-century listed heritage site, inscribed in the register of monuments (no. 805 and 276/A/84) and is therefore under statutory conservation. Additional values of the manor complex are the linden and hornbeam park with a natural monument – an over 200-year-old pedunculate oak near the the pond (with a trunk circumference of over 4.0 m) and the pond itself (on an adjacent plot).

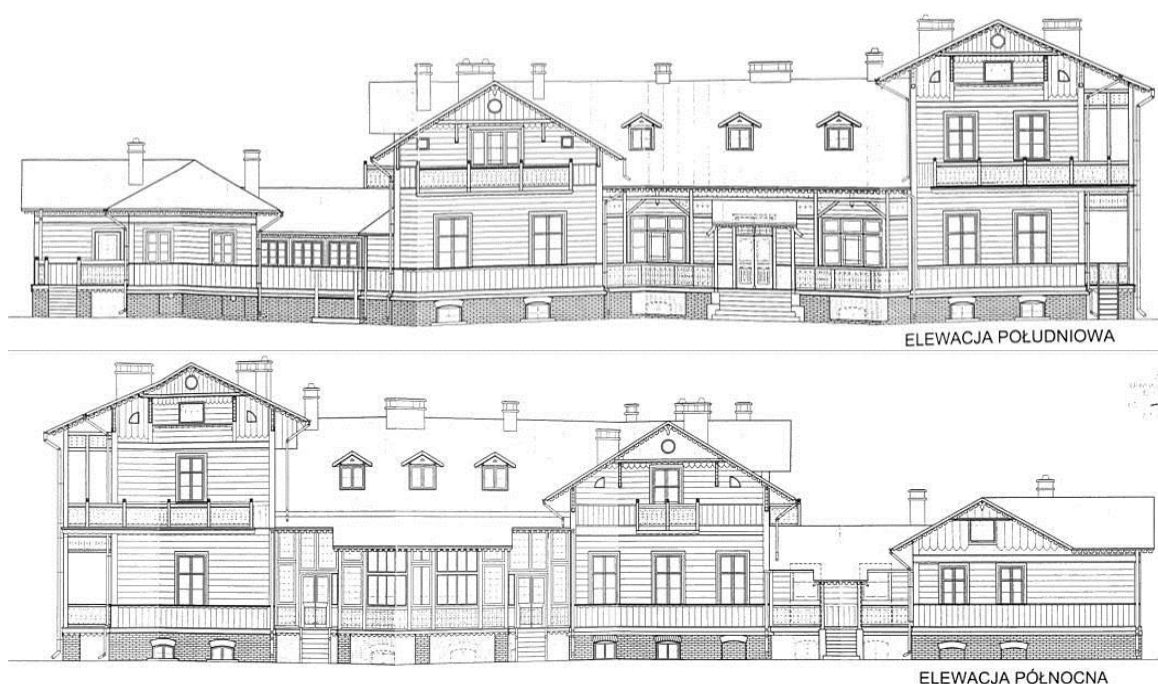
Fig. 15. Renovation of the Rzuców manor house – south and north elevation design. Source: *Projekt 2013*

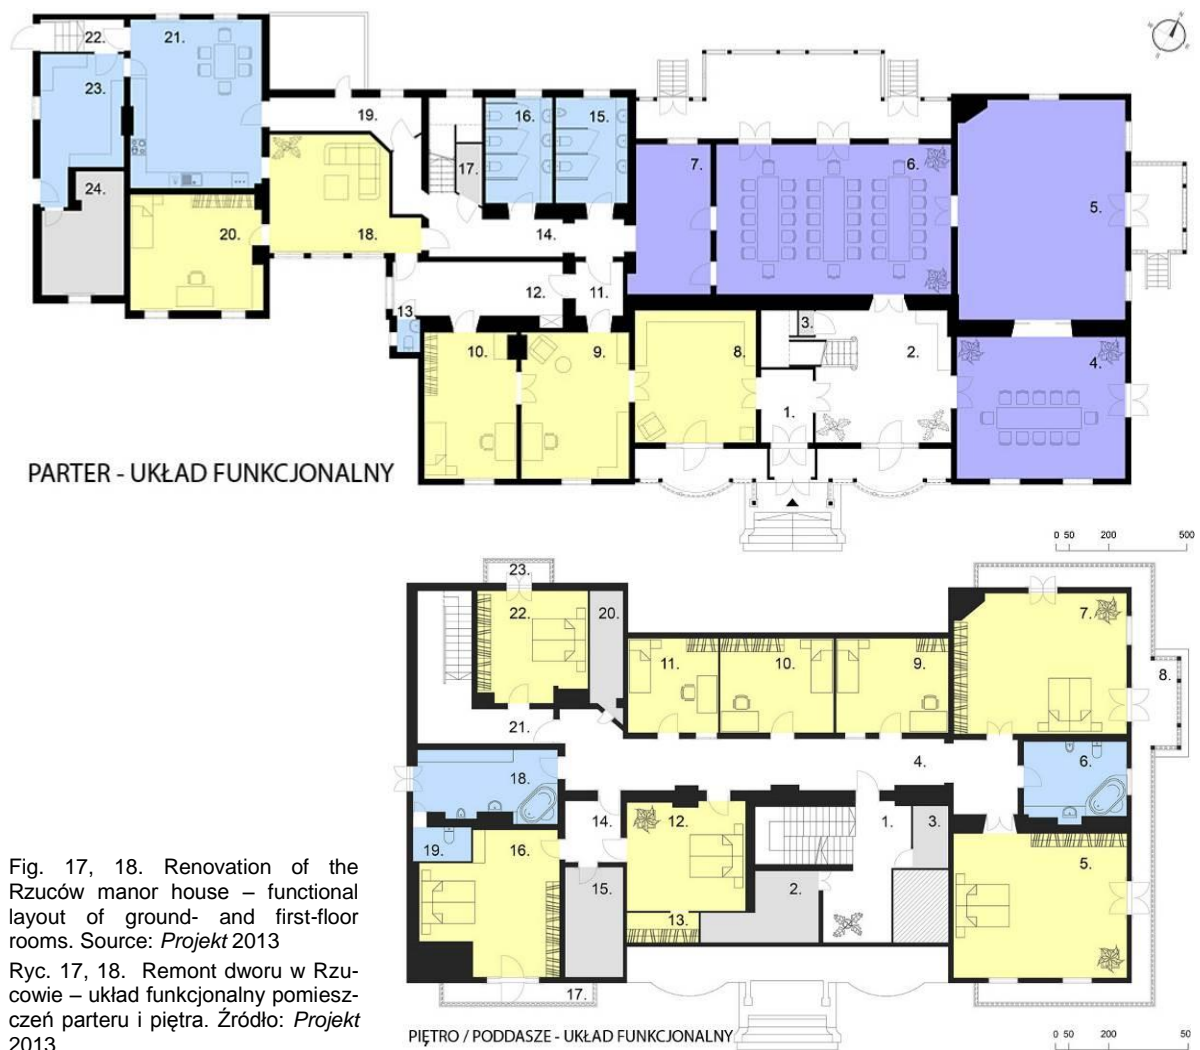
Fig. 17, 18. Renovation of the Rzców manor house – functional layout of ground- and first-floor rooms. Source: *Projekt 2013*

The structural system and architectural style of the building can meet the needs of a modern yet welcoming living space, with a portion of the ground floor that can accommodate a business. The manor house's adaptive reuse design is focused mainly on adapting its internal space to the new proposed use, alongside 'repairing' its load-bearing structure. These uses include: on the ground floor – halls for hosting conferences and official receptions, guest rooms, an office with a library,

toilets, a kitchen with a serving area and back-of-house facilities; the first floor is a night area – with living rooms, bedrooms, bathrooms and the necessary ancillary spaces; the basement will mainly house the boiler room and technical rooms.

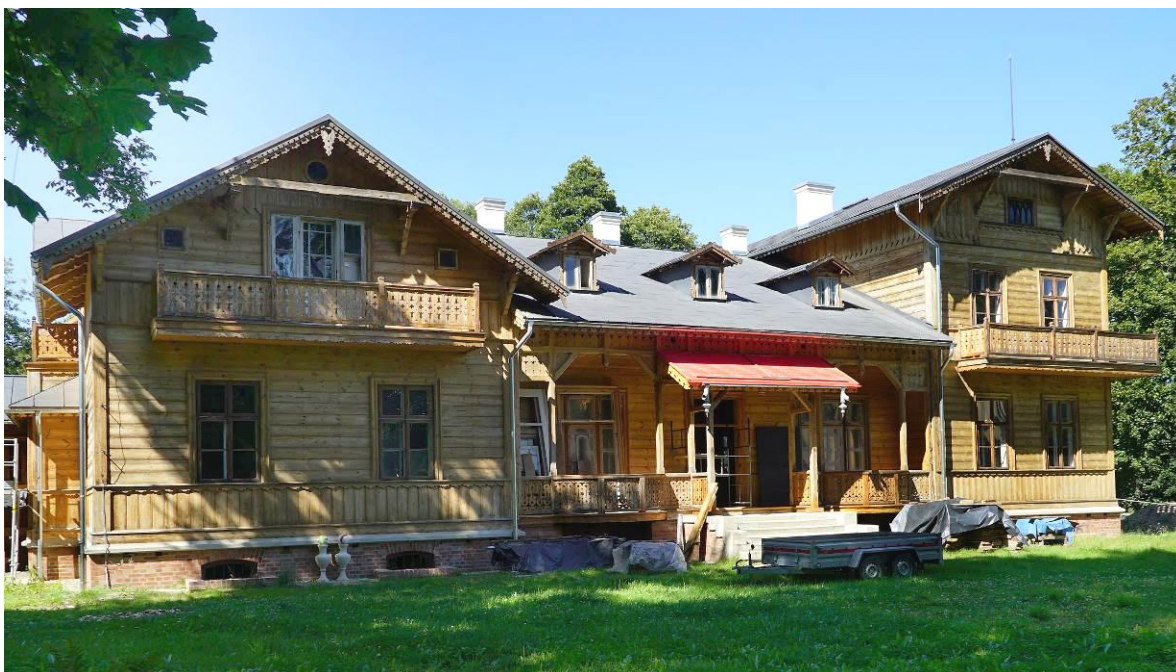
Fig. 19, 20, 21. Rzuców Manor, comparison of the state of preservation of the siding and details of the south facade – photographs from the inter-war period (top), contemporary photograph during conservation repairs. Source: photos 19, 20 – *Opracowanie badawcze* 2013, photo 21 – author 2023

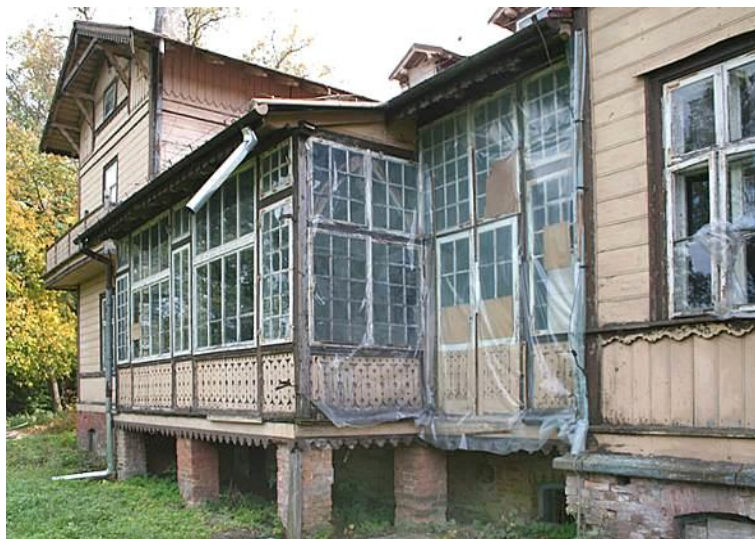
Fig. 22. Rzuców manor house – north elevation with orangerie before conservation repairs. Source: *Ekspertyza budowlano 2013*

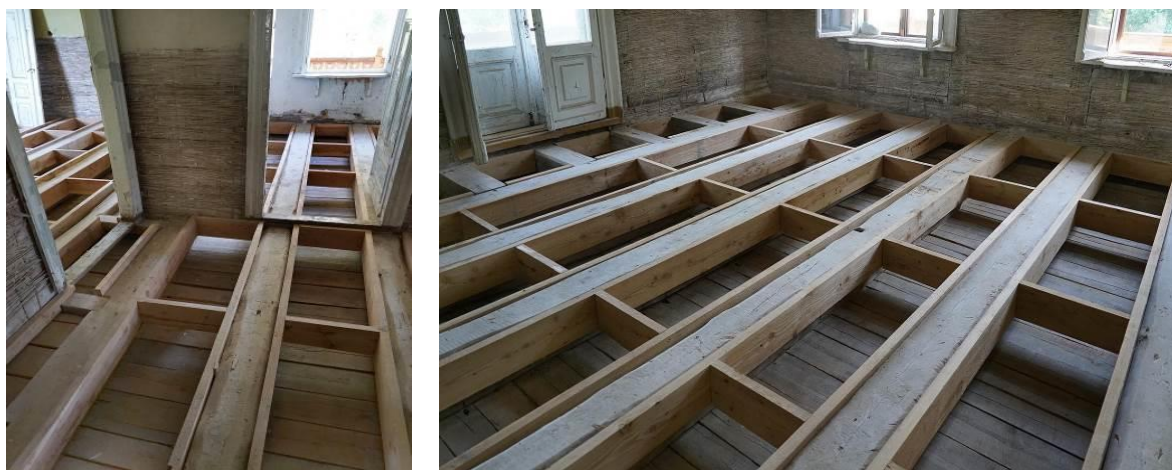
Fig. 27, 28. Conservation renovation of the Rzuców manor house – first floor, reinforcement of wooden ceiling beams. Source: original photo, 2023

Wooden beam ceilings with a blind ceiling and a wooden soffit, reinforced on both sides with vertical boards and transverse stiffeners made of boards - similarly to the so-called "American" board ceiling. This made it possible to increase the load-bearing capacity and stiffness of the ceiling structure. On these structures, only wooden beams were placed on the joists.

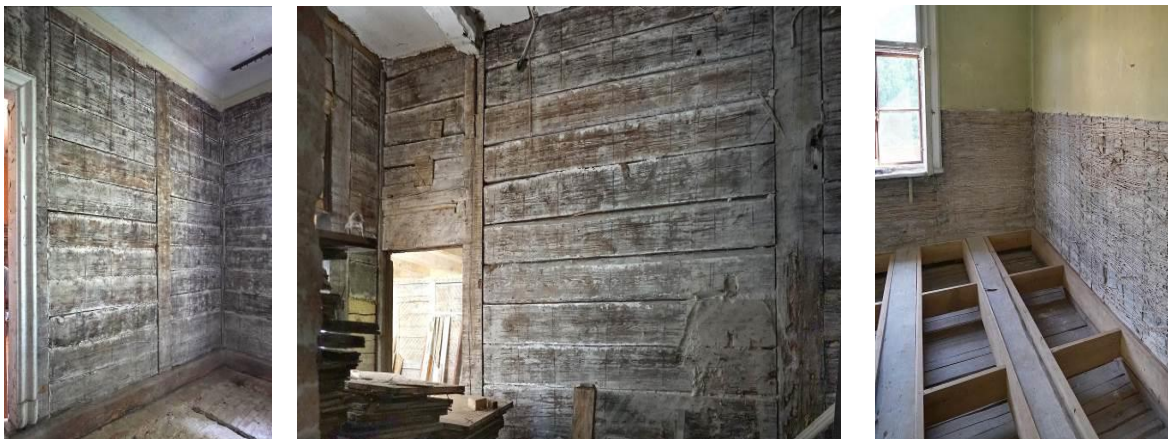
Fig. 39-41. Conservation renovation of the Rzućów manor house – the post-and-plank, larch walls of the ground floor and the walls of the ground floor (right) cleaned of their original internal plasterwork on reeds. Source: original photo 2023

The manor house features the post-and-plank wall structure, which is uncommon in our (Polish) cultural circle. This structure consists of posts (*łątki*) fitted with a mortis and tenon joint to a base plate (lower beam) and to a top plate (upper beam). The posts have longitudinal grooves into which horizontal logs – *sumiki* – are inserted. The oldest remains of this structure to have been dated so far (in Central Europe) were found in the Czech Republic. They formed the structural system of a wooden well from ca. 5255 BCE (early Neolithic period). In Poland, this structural system was used in the gord of Biskupin (Lusatian culture) from the middle of the eighth century BCE. This type of structure is more economical in the use of wood compared to log construction.

The walls of the Rzuców manor house at the ground and first floor level feature this more economic construction type. They are plastered on the inside with lime plaster over reed or lath and boarded on the outside with decorative siding. The centre wall and chimneys are made of solid ceramic brick.

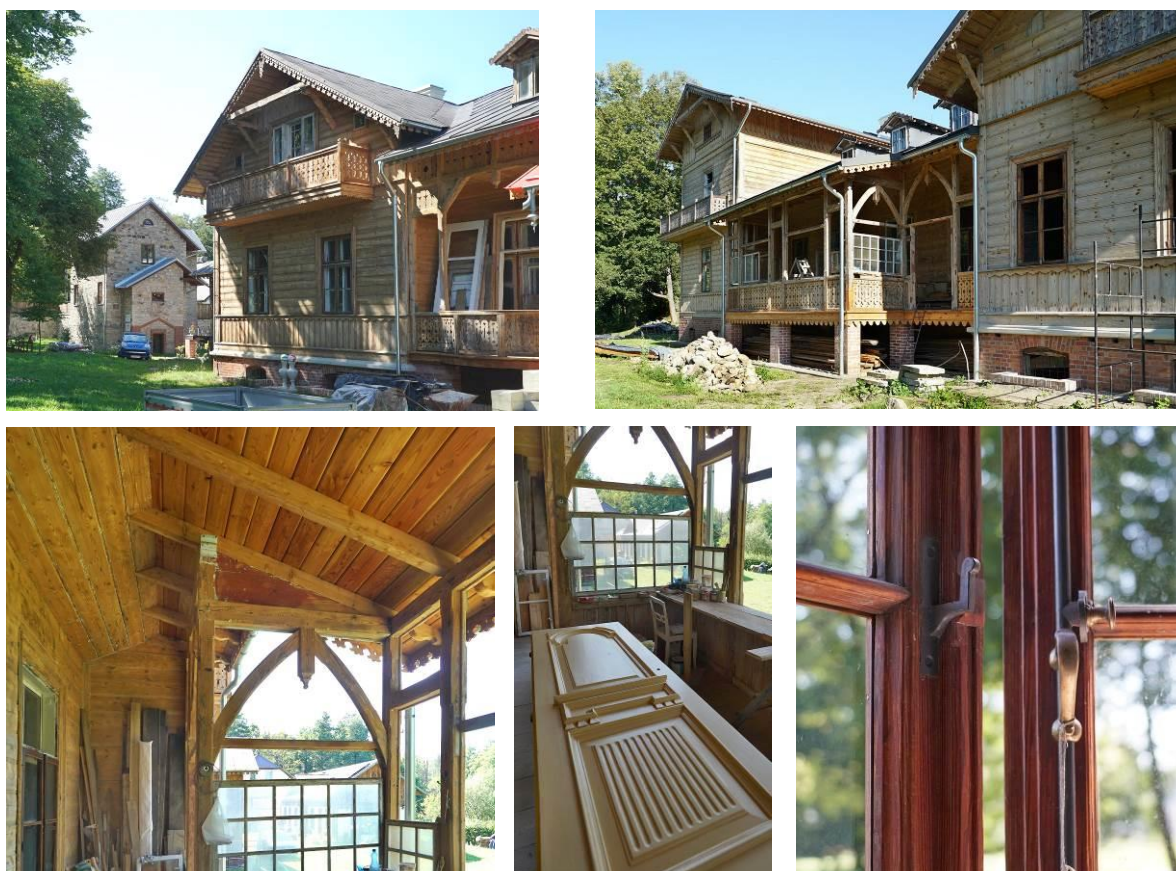
Fig. 44-48. Conservation repairs of the Rzućów Manor House: fragment of the northern facade – in the background a brick building, the so-called 'vicarage' (top left), the northern facade with a veranda, the so-called 'winter garden' (top), fragment of the veranda structure, conservation of the inner door leaf – with restoration of the original colouring, window fragment after cleaning. Source: original photo 2023

The structure of the wooden veranda that opens towards the garden, with a view of the pond is also of great ornamental value. Unfortunately, it was subject to secondary alterations which removed some of the arched braces of the columns and the top beam. This design element and the original window and door divisions in the veranda glazing should be carefully restored.
