## **POMPEII AND HERCULANEUM: ANCIENT CITIES AT THE FOOT OF A VOLCANO**

**Jan Kurek**

Pompeii and Herculaneum are exceptional architectural complexes, and together with the Torre Annunciata, are listed as UNESCO World Heritage Sites. They are unique, world-scale, still-preserved 'visions' of ancient Roman cities – the technical and material culture of the ancient world. The past centuries have allowed their discovery and accessibility to researchers and visitors – with their various positive and negative consequences. This affected, among others, the evolution of academic theories and attitudes, as well as the choice of technical methods and conservation materials.

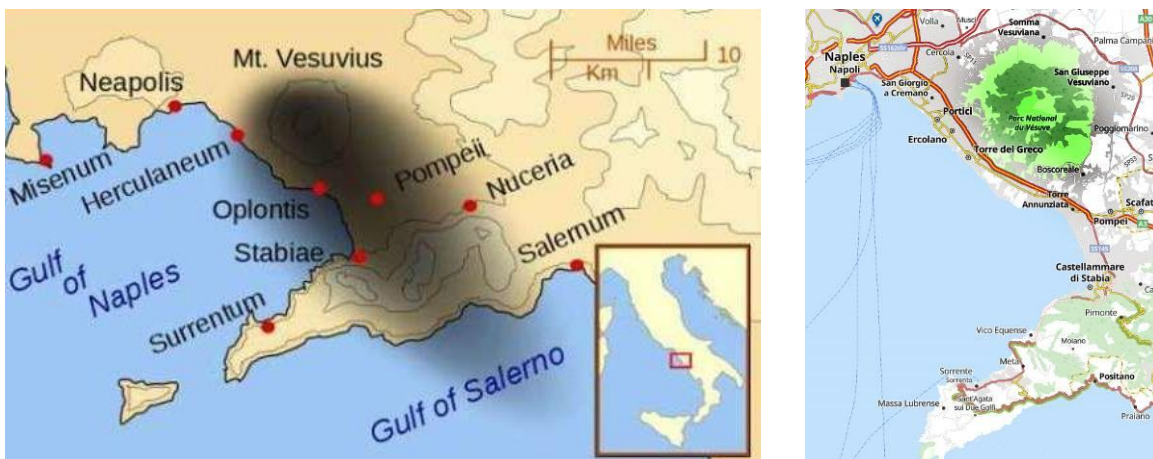
Fig. 1,2. The extent of the impact of the Vesuvius pyroclastic avalanche and its location. Source: Stabiae, author's study based on maps viamichelin.pl

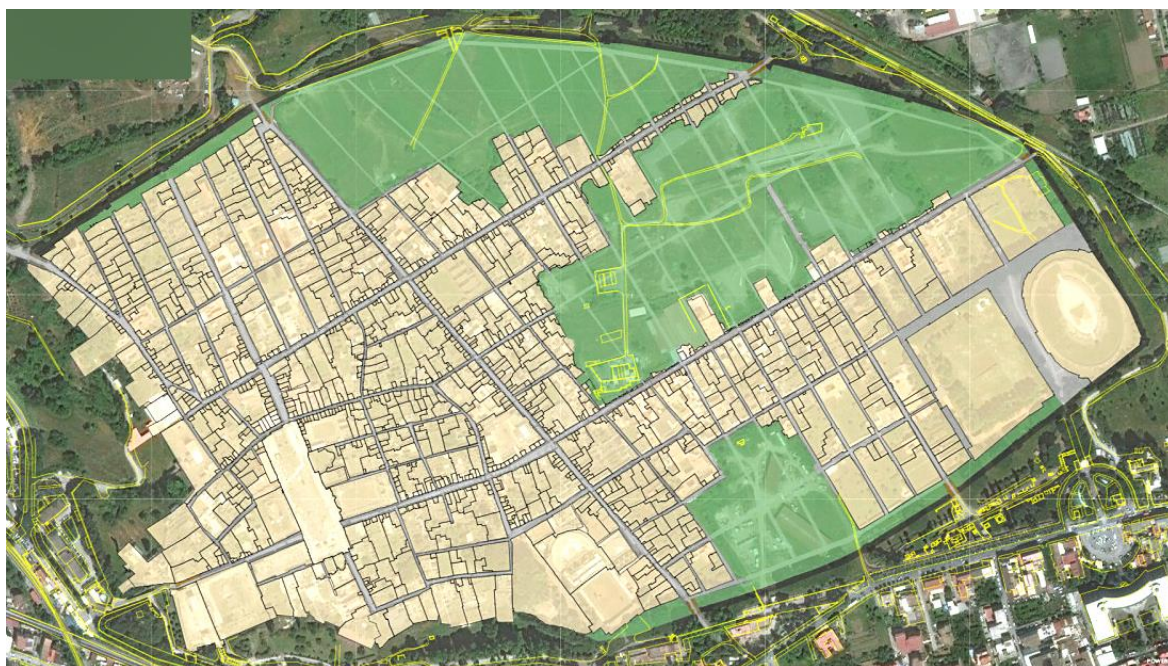
Fig. 3. Pompeii archaeological park - a plan of the spatial structure within the city walls, showing areas (green color) not yet explored by archaeologists. Source: Ruiny, 2023

In Pompeii, the development was subjected to a regular street grid – with a division into nine structural zones. Main streets featured inns and taverns, while the others were lined with houses that sported atria and peristyles. Wealthy Romans perpetuated the Greek house model – which was richer in terms of massing than the Roman house, which mostly only featured an atrium and a bedroom (*tablinum*). This spatially extended housing structure included an additional section with a centrally placed atrium with a pool, surrounded by a colonnade (peristyles), which was abutted by apartments – this is where the family life took place and where official guests were hosted in other room types (*bibliotheca*, *oikos*). The interiors of these spaces were typically decorated with colourful frescoes, furniture made from wood imported from the East, with fixtures made of bronze, in addition to other artworks like fountains or statues *ria* (home altars). Less attention was given to ancillary or farming structures. The floors were covered with marble mosaic tiles or porphyry cobblestone. The wooden coffer ceilings were decorated with gilding and ivory (Martyński, 2015).

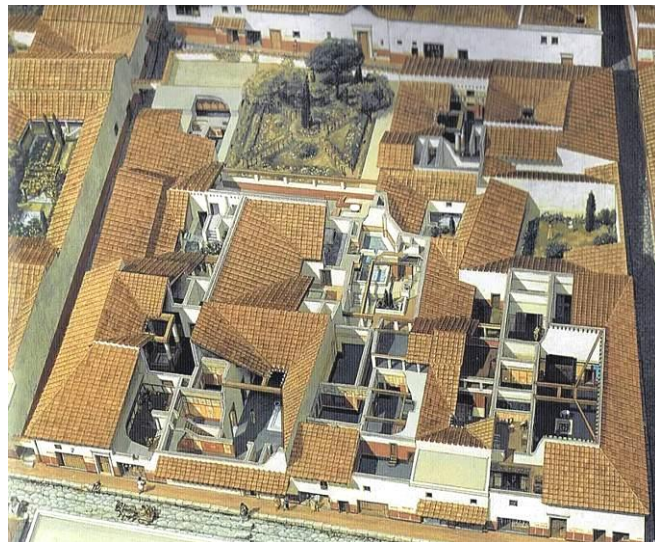
Fig. 5. Typical Pompeii development quarter (*insulae*) - with villas, stores and workshops. Source: Szpakowski, 2024

In Pompeii and Herculaneum, such villas were more a place of rest with meticulously maintained gardens (*hortus*) and accompanying sports grounds. The rural development of Pompeii was divided into adjoining, compact house complexes (*insulae* in Latin), which also included stores and

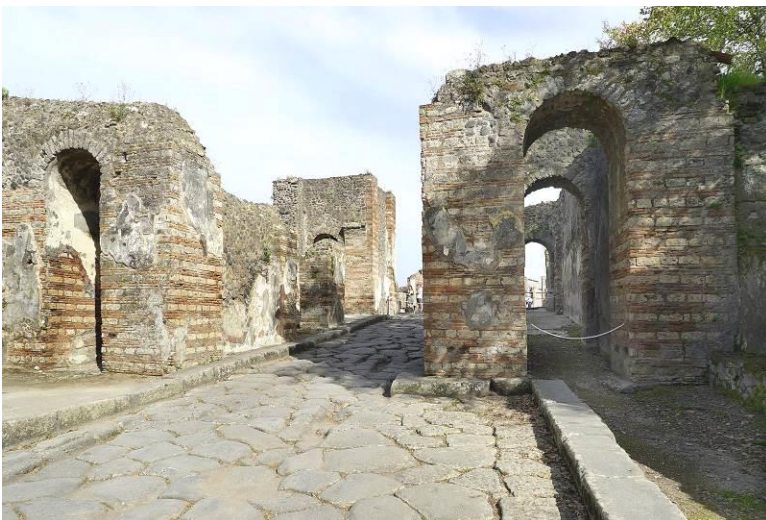
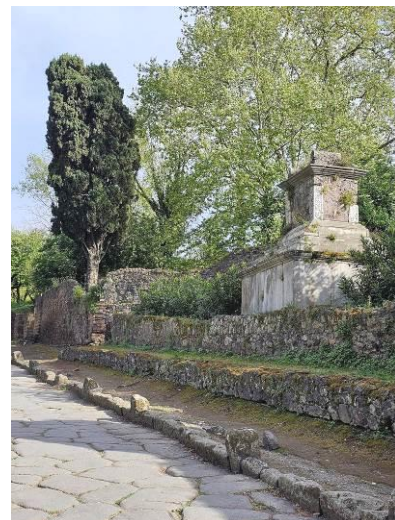
Fig. 16-18. Pompeii - archaeologists gradually reconstructed the various parts of the buildings, reinforcing them and protecting them from external conditions. Source: reproduction of an engraving from Ciarallo 1998, photographs by the author/.

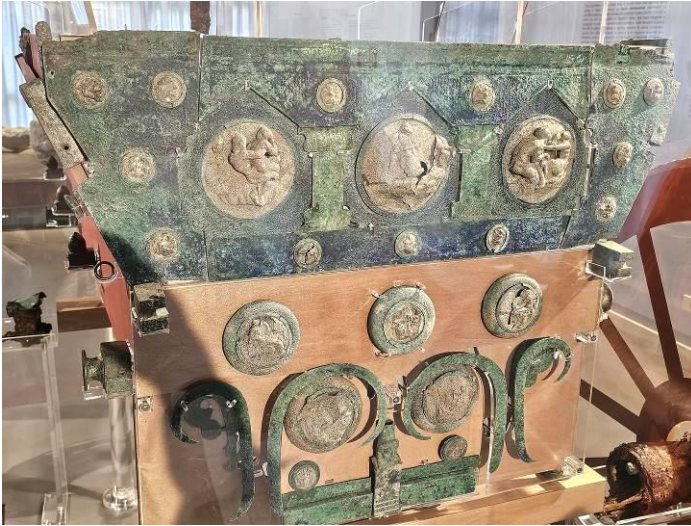
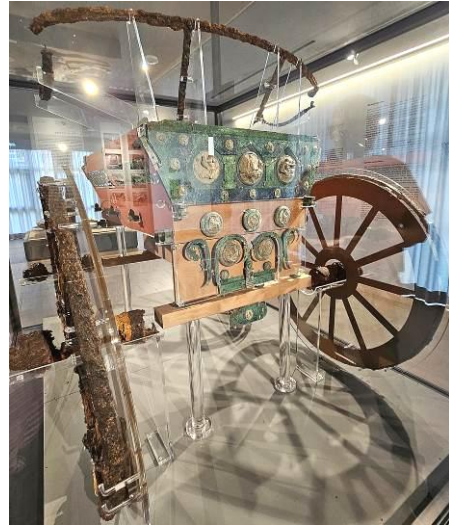
Fig. 23-24. Pompeii, discovered 700 meters from the archaeological park Villa Civita Giuliana with a unique carriage carriage reconstructed today, decorated with bronze medallions with erotic scenes. Source: photo by author

An example of this is the suburban villa Civita Giuliana (Fig. 23-25), traces of which were discovered and partially uncovered as early as 1907-1908. The results of this research were published in 1994. This research was mainly concerned with the residential part. Since 1955, however, it was known that the preserved fragments of walls testified to the existence of several rooms that had not yet been uncovered. Unfortunately, illegal tunnels of illegal excavations have appeared in recent decades. After finding this out, it was decided to complete the excavations, which revealed a rectangular structure with five rooms 5 meters high, located on two floors. A few years ago, in addition to relics of beds (gypsum casts in pyroclastic material) and the skeletons of two horses and the remains of harnesses, unique relics of a four-wheeled traveling-walking horse vehicle (so-called pilentum) were discovered, used. It is believed that it was unique - the first of its kind, made of wood, iron, bronze and tin - a wedding carriage, as evidenced by its decorations made in bronze plate. Supposedly, the carriage was used during ceremonies in honor of Cerera, the Roman goddess of vegetation and fertility, and Venus, the goddess of love. The case of this villa has raised

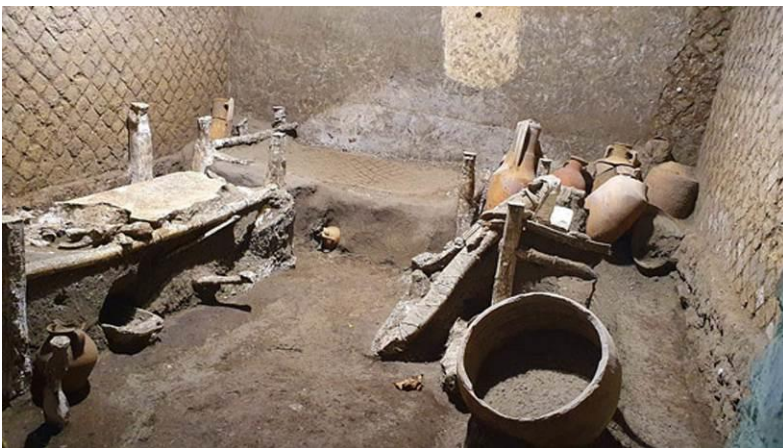
Fig. 25. Pompeii, Villa Civita Giuliana, discovered 700 meters from the Archaeological Park, and in it a cramped room of a slave family of 16 m<sup>2</sup>, serving at the same time as a bedroom and a storeroom. Source: Archaeologist 2021

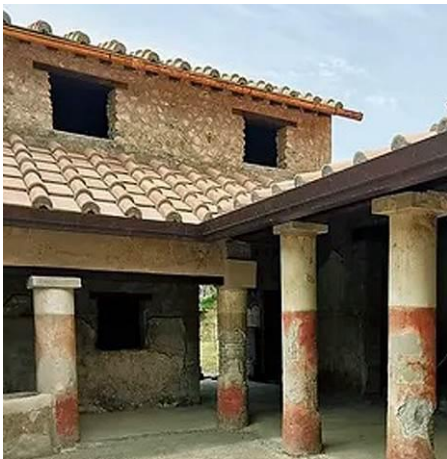
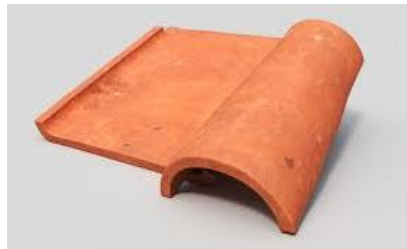
Fig. 30-32. Pompeii, an example of roof reconstruction using clay tile with "flat" tiles and covering semicircular elements. Sources: Kubicz 2021, Roman Roof 2022, Roman Tile.. 2021

Timber-framed rafter roofs were covered with pressed clay tiles in two types - concave tiles (imbrices) with upward curved edges and convex tiles (calipteres) with a broken semi-circular cross-section, used to cover the joints of successive layers of tiles.

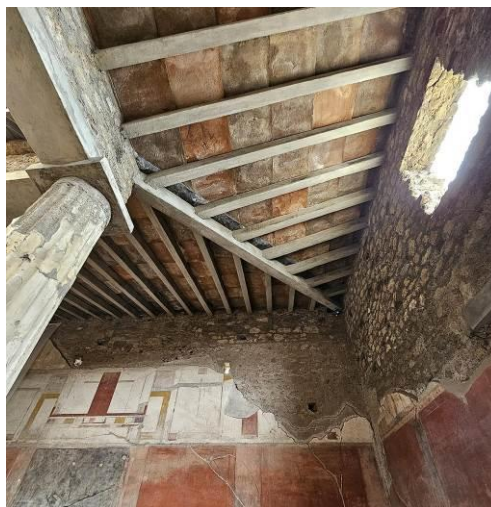
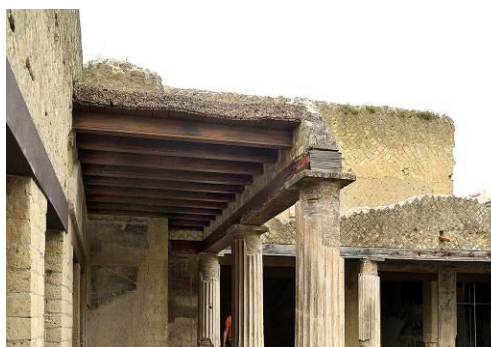
Fig. 33-35. Typical roof structures of Pompeian villas, reinforced with steel or reinforced concrete in reconstructions. Sources: Mazois 1812, photo by author

The volcanic eruption led to the collapse of roofs of structurally weaker walls. Almost all wooden elements like roof trusses, lintels, windows and doors, stairs, furniture, etc. perished. However, wall paintings, mosaic floors and other stone artifacts survived in surprisingly good condition. After the walls were uncovered, stabilising the load-bearing structure of buildings became a problem, in addition to the need to shield precious wall frescoes from rain. In addition, museologists and conservators made contemporary reconstructions of wall fragments with protection measures – the reinforcements of the top parts, as well as the reconstruction of some roofs. However, this required making load-bearing elements from contemporary materials like steel or reinforced concrete – for instance, lintels, which are often made from steel profiles, and wooden cladding. These new elements do not pretend to be their predecessors and merely support structural reinforcement. It was also necessary to introduce necessary protection measures and partitions in areas visited by tourists, as well as to protect individual architectural elements from bird nesting. Rainwater drainage

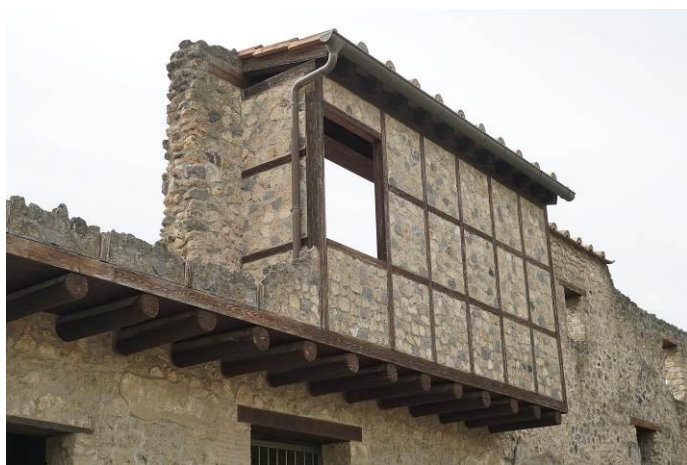
Fig. 36. Herculaneum - an example of a light-weight skeletal wall supported by wooden brackets on the first floor wall. Source: author's photo

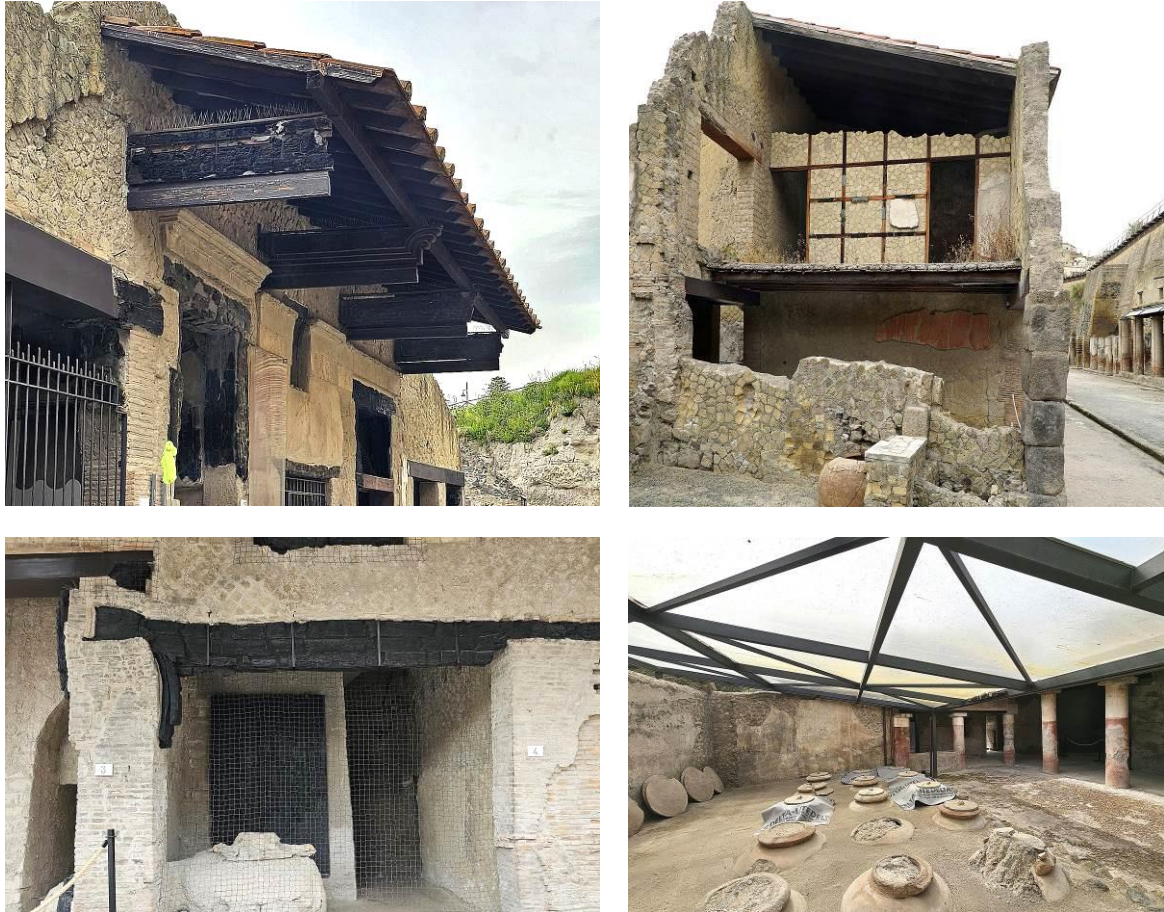
Fig. 37-40. Herculaneum - reconstructions of wooden ceiling beams, lintels and brackets showing their original charred fragments; Boscoreale, Villa Regina - a contemporary steel and glass skylight over the villa's storage room. Source: author's photo

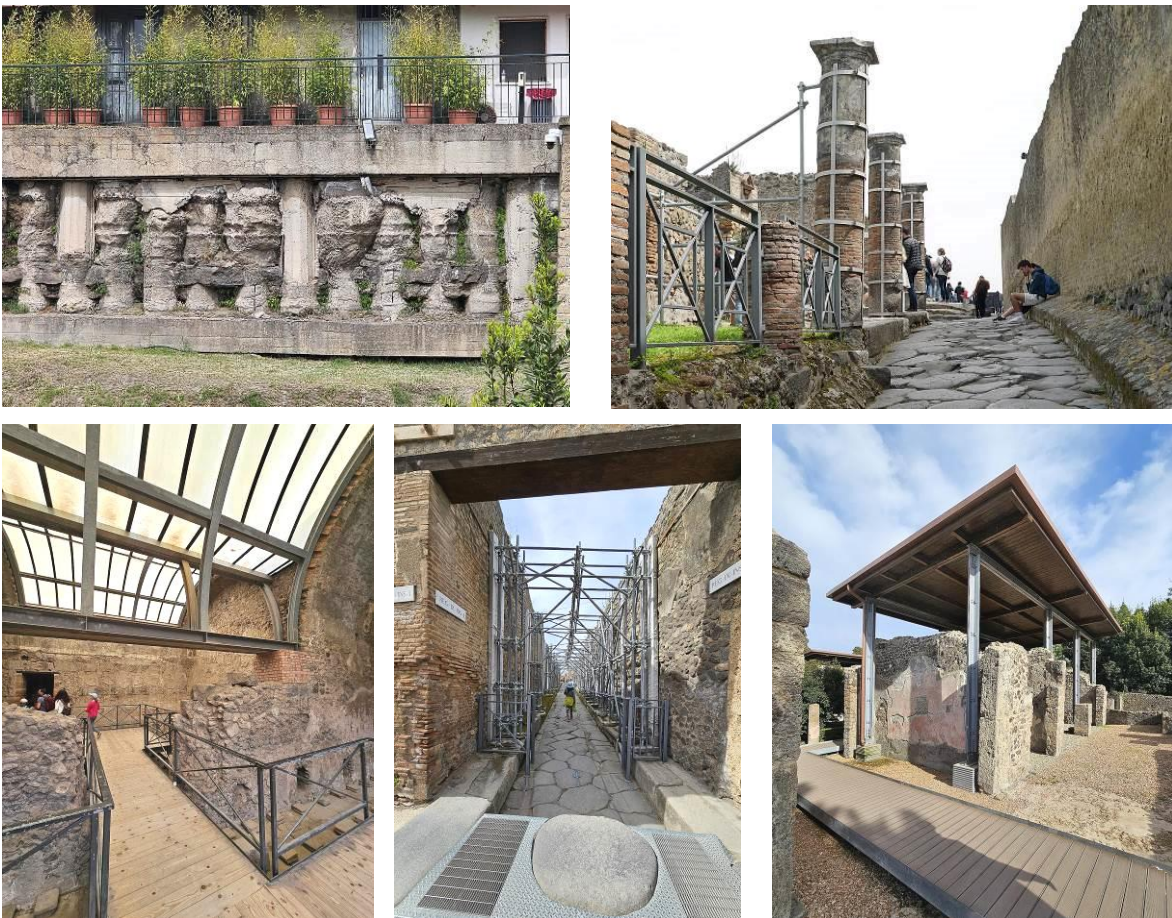
Fig. 41-45. Boscovale, Villa Regina - protection of a several-meter-long excavation wall with a reinforced concrete pile structure (top left); Pompeii Archaeological Park - examples of modern steel structures protecting and stabilizing original column and wall fragments, as well as skylights and roofs protecting walls and interiors from precipitation.

was installed for the reconstructed roofs. It was also necessary to introduce electrical services with illumination, as well as sewerage, plumbing and an alarm and monitoring system. Filling in missing columns of external and internal porticos (near the forum), along with the maximum identification and reuse of original elements, was another problem. In addition, due to the higher ground level in the area surrounding the site, it was necessary to reinforce the excavation walls – for instance in the form of reinforced concrete piles anchored in the ground, horizontal anchors, or bricking up the slopes of escarpments.

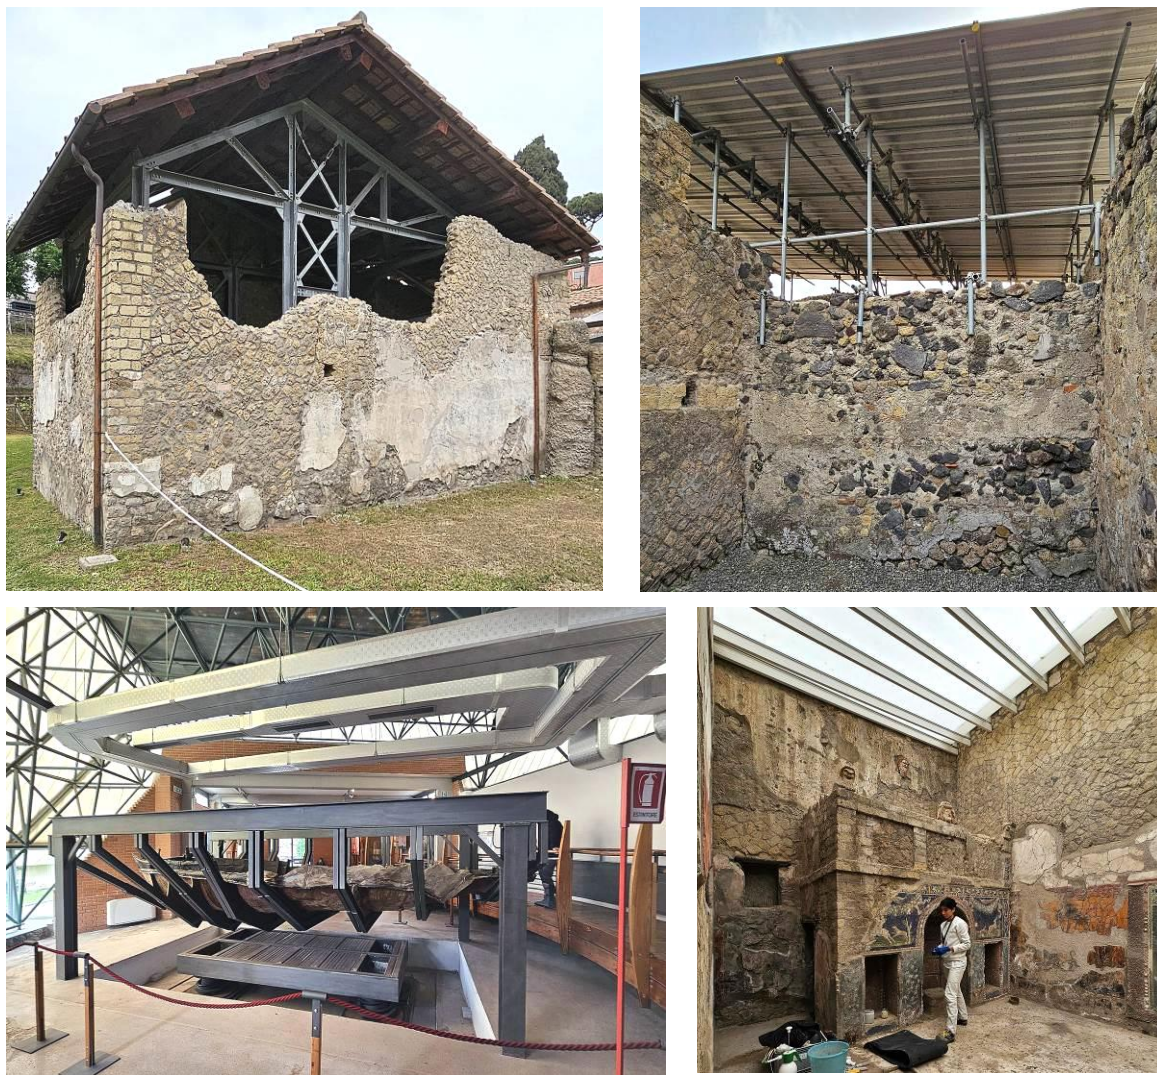
Fig. 46-49. Steel structures supporting the reconstructions in the form of roofs, roofs protecting the interiors from the influence of external conditions and supporting the exhibited artifacts - here - elements of a wooden boat (bottom left). Source: author's photo.

The delineation of visitor routes and the related safety requirements necessitated the introduction of additional structures - mainly steel - to stabilise free-standing wall fragments. On the other hand, the need to exhibit the artefacts found by archaeologists, the so-called moveable objects, and the plaster casts of the bodies of the volcano victims are realised in exhibition pavilions and glazed showcases. Some of the polychromes are also covered with glass panels.

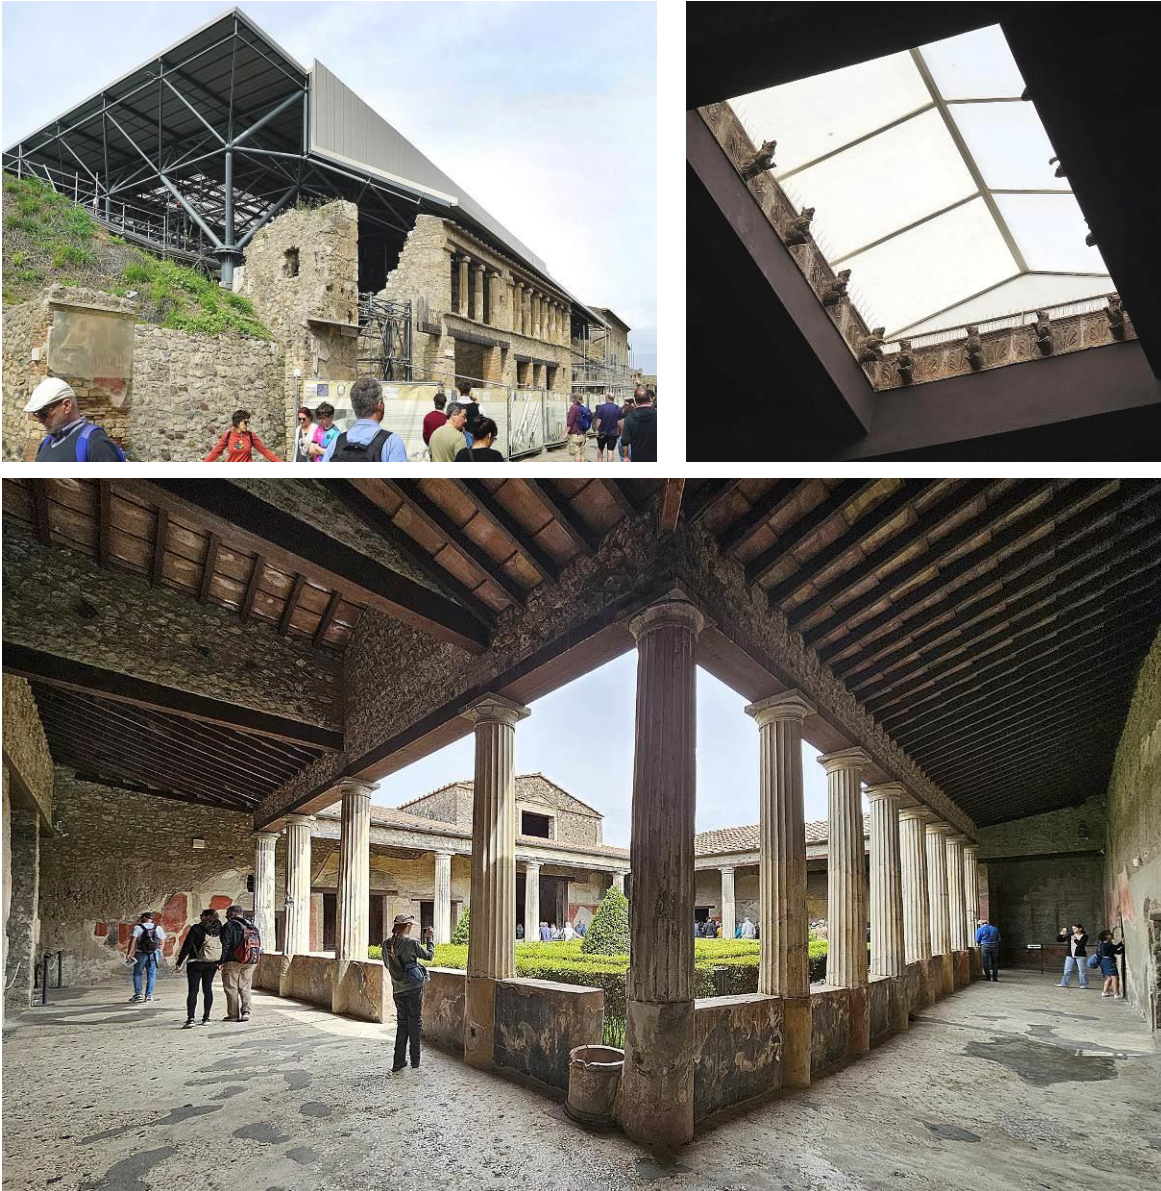
Fig. 50-52. Pompeii Archaeological Park - examples of the reconstruction of the roofs of the porticoes surrounding the atrium (bottom), the modern total roofing of the house complex (insulae), and the modern steel and glass skylight over the former atrium. Source: photo by author

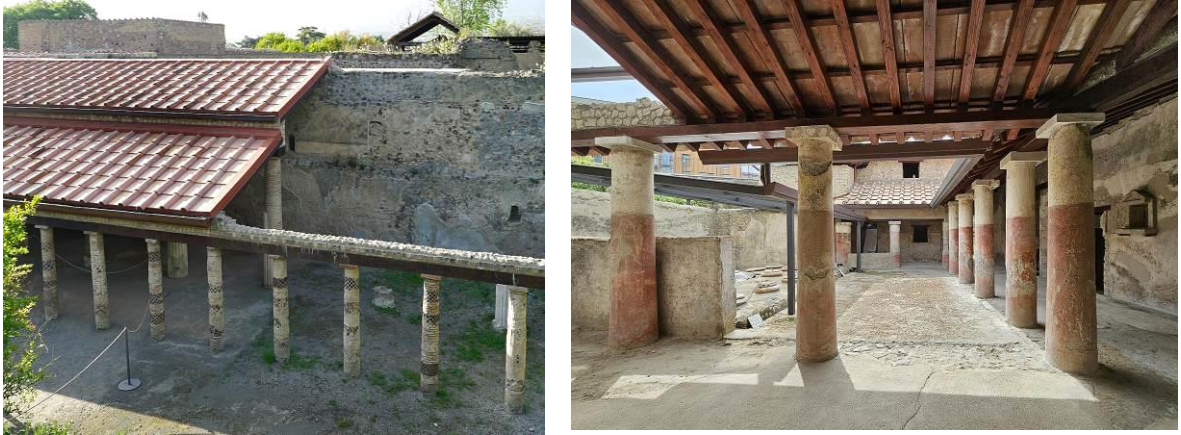
Fig. 53-54. Pompeii, a section of the reconstructed peristyle of Villa Diomedes (left) and the reconstructed peristyle of Villa Regina in Boscoreale. /source: photo by author/.

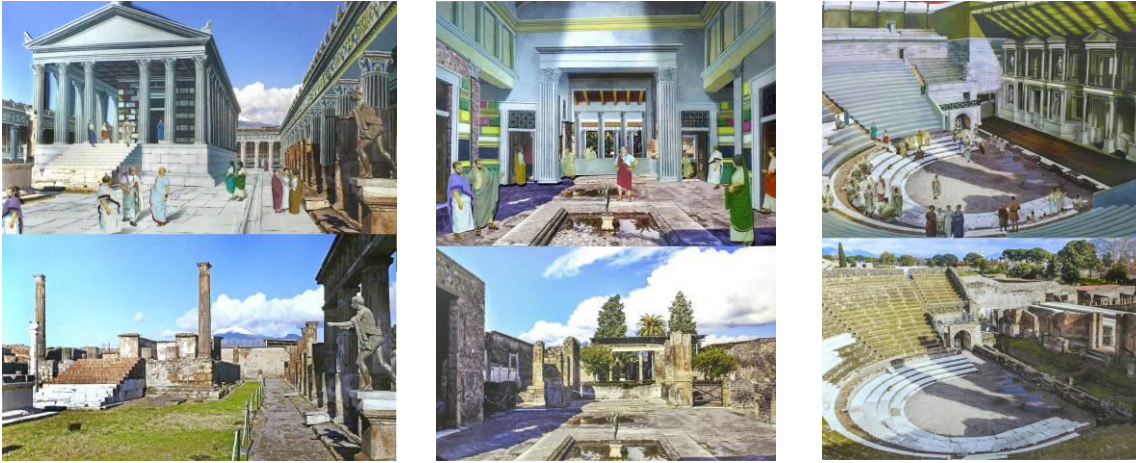
Fig. 57-59. Reconstructions of the temple of Apollo, the House of the Faun AND the main Theater. Source: Pompeii, Herculaneum 2023.

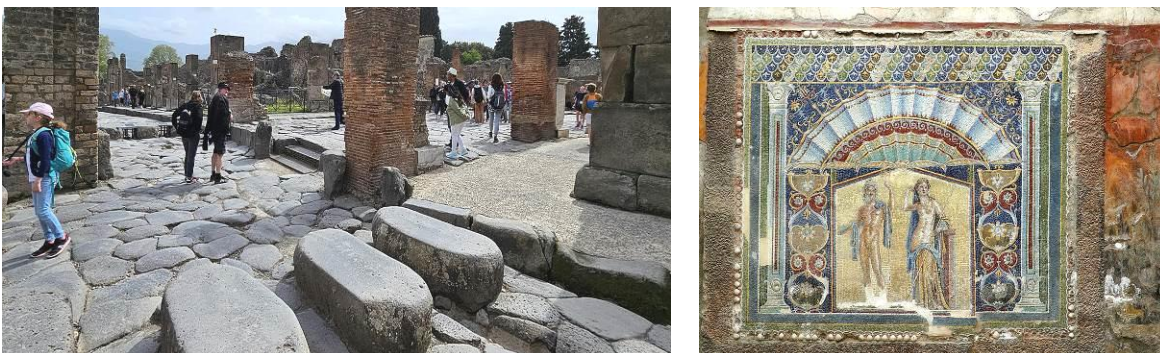
Fig. 62-63. Pompeii - a typical basalt pedestrian crossing and a mosaic of Neptune and Amphitrite (one of the Nereids) - right. Source: author's photo
