Agata ŁAPIŃSKA\*

## CELE I METODY REWITALIZACJI ŚREDNIOWIECZNYCH FORTYFIKACJI GDAŃSKA NA PRZYKŁADZIE BASZTY LATARNIANEJ

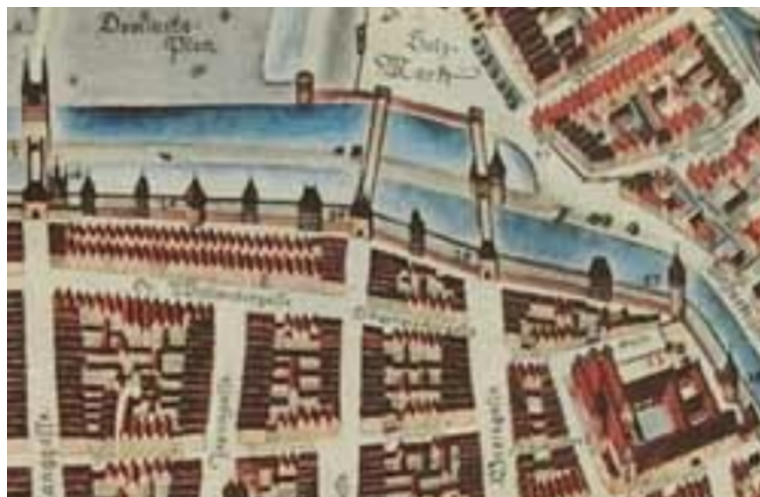
Rys. 2. Baszta Latarniana – 8. konstrukcja na murze od lewej strony. Fragment ilustracji *Obwarowania Gdańska z XVI wieku na planie O. Kloeppla z XIX stulecia* [Medievalheritage 2022]

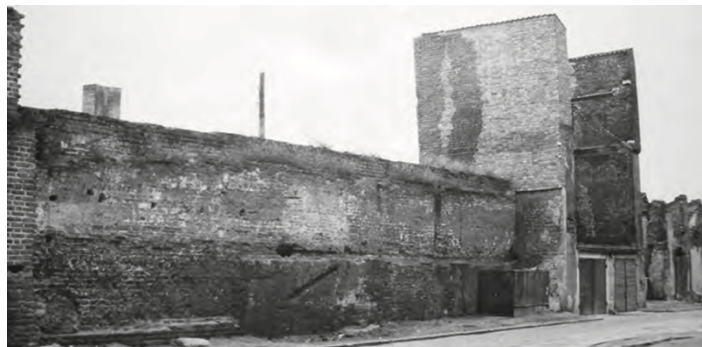
Rys. 3. Baszta Latarniana i mur po pierwszym etapie odbudowy, około 1960 r.  
[Archiwum PWKZ]

Ostatni etap zmian przypada na lata 50. i 70. XX w. Nastąpiła wtedy zmiana w strukturze murów miejskich, związana z ich odbudową i zabezpieczeniem. Początkowo miała miejsce duża dowolność w rekonstrukcji fortyfikacji. Inicjatorzy tych przekształceń kierowali się przede wszystkim własną intuicją, podejmowali działania bez uprzedniego rozpoznania i bez sporządzania dokładnych analiz stanu pierwotnego. Takie zachowanie wynikało m.in. z braku specjalistów z większości dziedzin. Dokumentacje projektowe wykonywane były głównie przez Pracownię Konserwacji Zabytków i zachowane są w archiwum Pomorskiego Wojewódzkiego Konserwatora Zabytków. Głównym budulcem wykorzystanym do odbudowy murów były cegły rozbiórkowe, pochodzące zazwyczaj z obiektów nowożytnych, przez co ich wymiary są inne niż wymiary oryginalnych cegieł gotyckich.

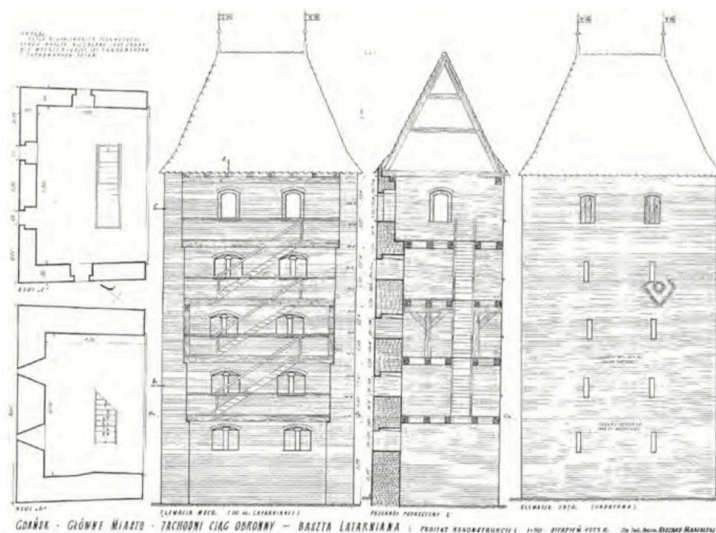
Rys. 4. Niezrealizowany projekt odbudowy Baszty Latarnianej, opracowany przez dra inż. arch. Ryszarda Massalskiego w 1973 roku [archiwum PWKZ]

Szczegółowe badania architektoniczne i prace inwentaryzacyjne zostały wykonane przez pracowników Zakładu Historii Architektury Polskiej Politechniki Gdańskiej na początku lat 60. XX w. W skład badań włączono kolejno południowy ciąg fortyfikacji, północny (w 1960 r.) i zachodni (w 1973 r.). Badania te wyróżniały się wysoką rzetelnością i dokładnością. Autorem badań wielu obiektów architektonicznych był Ryszard Massalski. Celem działań pracowników ZHAP PG było zobrazowanie poszczególnych faz budowy murów i przedstawienie ich za pomocą rekonstrukcji konkretnych etapów na krótkim odcinku muru. Cel ten osiągnięto na ciągu północnym, w którym pokazano poszczególne fazy budowy i podwyższania muru, przy zachowaniu powierzchni skutych, związanych z powstaniem nowożytnej zabudowy przy murach. Ponadto Massalski wykonał projekt rekonstrukcji Baszty Latarnianej, w którym zawarł odtworzenie jej najwyższej kondygnacji, która nie zachowała się do dzisiejszych czasów, oraz dachu.

Plany zawierały również częściową odbudowę murów kurtynowych w pobliżu baszty, co miało na celu pokazanie fazy historycznych przekształceń i nadanie im waloru edukacyjnego. Plany te zrealizowano tylko częściowo. Zrekonstruowano lico murów (mające znamiona dwóch faz budowy fortyfikacji) oraz ceglane arkady podpierające chodnik obronny. Pominięto za to krenelaż oraz sam chodnik obronny, co sprawiło, że idea projektanta jest obecnie nieczytelna. Ponadto w tym momencie arkady te wykorzystywane są jako altanka śmietnikowa, co stoi w sprzeczności z ideą Massalskiego. Podobnie baszta nie została zrekonstruowana do końca. Efektem jest obraz trudny do zrozumienia dla przeciętnego obserwatora. Zwraca natomiast uwagę styk nieprawidłowo zrekonstruowanego lica, wykonanego w latach 50. i bardziej zgodnego z pierwotnym kształtem lica z lat 70.

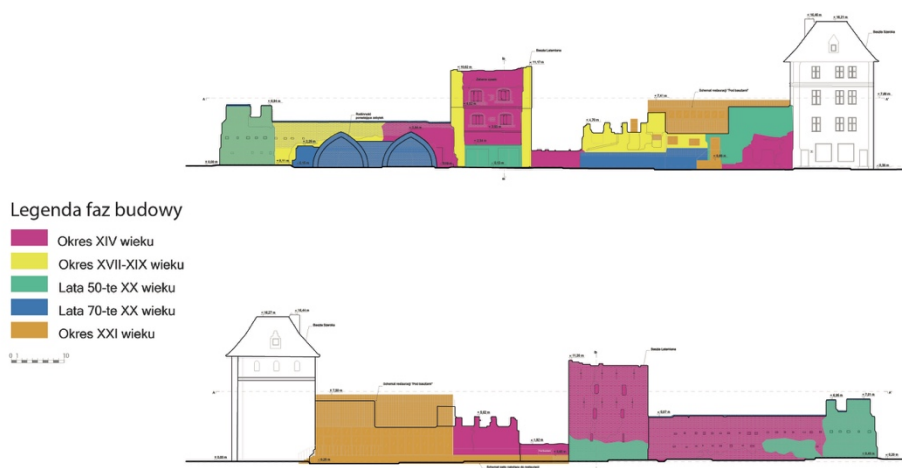
Rys. 5. Rozwarstwienie chronologiczne zabytku [opracowanie własne]

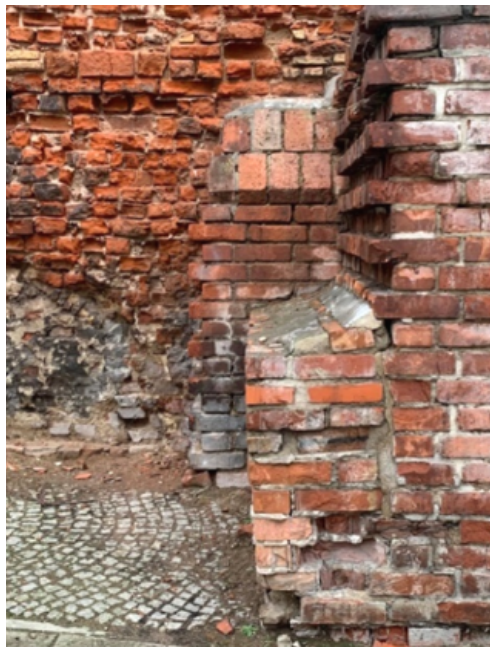
Rys. 6. Ubytki w cegle oraz stan zanieczyszczenia murów od strony ulicy Latarnianej  
[opracowanie własne]

Obecny stan murów obronnych wskazuje kilka problemów konserwatorskich. Pierwszym z nich jest stopniowo postępujące niszczenie struktury muru, dotyczące zarówno części oryginalnej, jak i tej zrekonstruowanej po wojnie. Proces ten spowodowany jest czynnikami atmosferycznymi oraz porastającą konstrukcją roślinnością. Zaskakujące, że najlepiej czynniki atmosferyczne znoszą części autentycznego, pierwotnego muru. Niewiele gorzej zachowują się fragmenty zrekonstruowane w latach 50., a ze względu na niskiej jakości cegły i zaprawę najgorzej warunki te znoszą najnowsze części konstrukcji, odbudowane w latach 70. Kolejnym problemem jest użytkowanie muru i terenów mu przyległych, oraz ich ekspozycja na ludzi. Jako przykład mogą posłużyć dwa garaże samochodowe znajdujące się w najniższej części Baszty Latarnianej, lub śmietniki znajdujące pod arkadami zrekonstruowanymi wzdłuż wewnętrznego lica muru, czy sezonowo stawiane pod murami szalety. Te niekorzystne zjawiska sprawiają, że potencjalnie ciekawa trasa wycieczkowa wzdłuż fortyfikacji obronnych może wywrzeć negatywne wrażenie na zwiedzających. Większym zagrożeniem dla fortyfikacji jest stopniowe dążenie do zmiany zagospodarowania przedpola murów obronnych, do którego dostęp uzyskano po II wojnie światowej. Jednym z przykładów tego procesu jest projekt teatru na przedpolu ciągu południowego. Decyzja o jego budowie podjęta została kilka lat temu, początkowo jako pomysł rekonstrukcji historycznej szkoły fechtunku z funkcją teatru, jednakże z czasem ideę tę rozwinęto do zabudowy o znacznej kubaturze. Wielokrotne protesty opóźniają realizację projektu, ale nie zatrzymują całkowicie prac nad nim [Przyłęcki 1987]. W środowisku konserwatorskim istnieją pomysły odbudowy niektórych części fortyfikacji, jednak opierają się one często na niewystarczających informacjach co do ich oryginalnej formy. Do takich historycznych budowli zalicza się m.in. bramy ciągu południowego Głównego Miasta na zakończeniach ulic Zbytki i Słodowników. Miejscowy plan zagospodarowania przestrzennego dopuszcza ich rekonstrukcję, ponieważ dane archeologiczne i historyczno-architektoniczne wskazują na ich pierwotną obecność w tych miejscach, jednakże z powodu braku szczegółowych danych o ich wyglądzie, obecne projekty ich rekonstrukcji nie są zadowalające, co odkłada na bok dyskusję na temat ich realizacji.

Przy wybranej metodzie rewitalizacji zabytku należy wziąć pod uwagę zalecenia konserwatorskie, które określają problemy, takie jak: usunięcie zanieczyszczeń (w postaci glonów, graffiti i brudu całego zabytku), uzupełnienie ubytków, usunięcie koszy na odpady (które znajdują się we wnękach arkad), zlikwidowanie dwóch garaży samochodowych, obecnie już niefunkcjonujących.

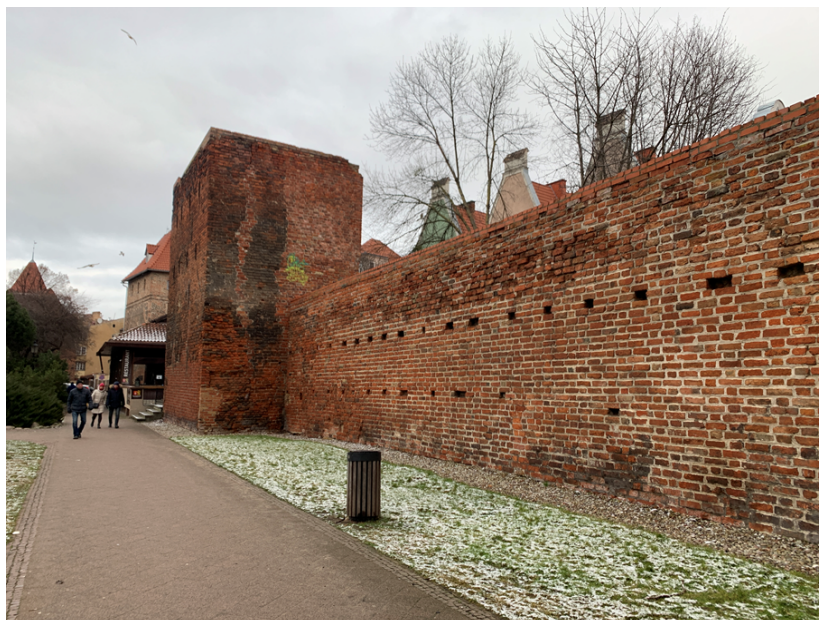
Rys. 7. Elewacja południowo-zachodnia z widokiem na Basztę i otwory maculcowe w murze [opracowanie własne]

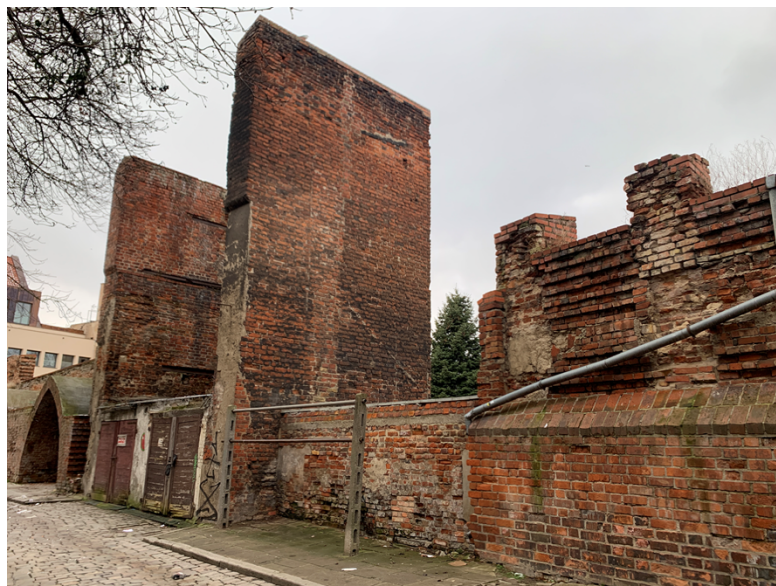
Rys. 8. Widok ogólny na fragment muru i Baszty Latarnianej od strony ul. Latarnianej. Widoczna jest rynna, która nie spełnia swojej funkcji. Po prawej stronie fotografii widoczne są fragmenty konstrukcji po stropach [opracowanie własne]
