# Wykorzystanie skaningu laserowego i chmur punktów na budowie. Część IV

## The use of laser scanning and point clouds on the construction site. Part IV

dr inż. Paweł Nowak (ORCID: 0000-0003-4748-0796), dr inż. Jerzy Rośton (ORCID: 0000-0002-7072-9564), Wydział Inżynierii Lądowej, Politechnika Warszawska, mgr inż. Karol Romatowski, STRABAG Sp. z o.o.

**Streszczenie:** Czwarty i ostatni z serii czterech artykułów na temat skaningu laserowego przedstawia wykorzystanie chmur punktów oraz skaningu na przykładach z rzeczywistej budowy. Przedstawiono studia przypadku – sposób kontroli bieżącego stanu robót oraz sprawdzania jakości wykonania posadzek betonowych w trakcie realizacji oraz analizę ugięcia konstrukcji stalowej. Artykuł prezentuje także zbiorcze podsumowanie całej serii. Autorzy przedstawili także projekty ERASMUS+, służące rozwojowi nowoczesnej dydaktyki inżynierów i menedżerów budowlanych: 3M site oraz CLOEMC VI.

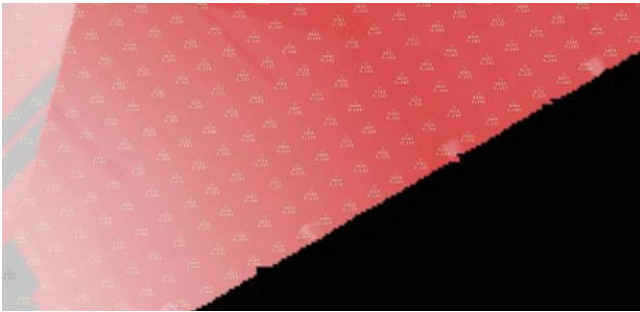
**Rys. 6.** Przykład 1 – zmiana wysokości posadzki na łączniku, wyrównanie poziomu posadzki z budynkiem istniejącym szpitala (opracowanie własne)

Mapa inspekcji może zostać wykorzystana w celu weryfikacji spadków wykonywanych na budowie i sprawdzenia, czy dane zmiany poziomu zostały wykonane prawidłowo. W tym przypadku stwierdzono, że spadek został wykonany zgodnie z projektem. Na rysunku 6 widać, że mapa inspekcji

ma kolor czerwony z różnymi odcieniami czerwieni. W zeskanowanych korytarzach na łączniku budynku nowo projektowanego z budynkiem istniejącym szpitala przewidziano w projekcie zmianę wysokości posadzki. Mapa inspekcji pokazuje, że posadzki na łączniku mają inny poziom niż te w pozostałych pomieszczeniach. Zmiany wysokości zweryfikowano z projektem i stwierdzono, że zostały wykonane prawidłowo.

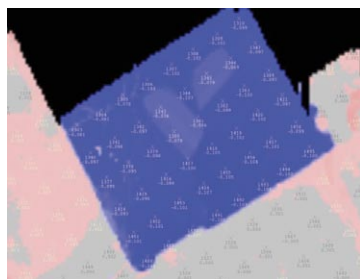
**Rys. 13.** Brak wykonanej posadzki w pomieszczeniu (opracowanie własne)

Na rysunku 13 natomiast widać, że poziom badanej powierzchni znajduje się niżej niż pozostała część badanej posadzki (około 10 cm). Z mapy inspekcji wynika więc, że posadzki cementowe w danym pomieszczeniu nie zostały jeszcze wykonane. Powodem było to, że w tym pomieszczeniu miała się znajdować winda towarowa, która miała łączyć blok operacyjny znajdujący się na analizowanym piętrze +3 z laboratorium, znajdującym się piętro niżej w tej samej lokalizacji. Wykonanie posadzek zostało zaplanowane na późniejszy etap budowy.

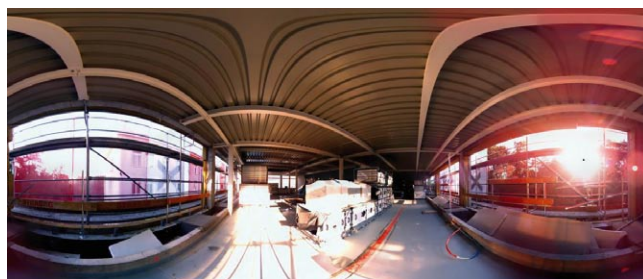
**Rys. 14.** Panorama ze stanowiska pomiarowego podczas skanowania konstrukcji stalowej (opracowanie własne)

Na omawianej budowie szpitala, pojawiły się wątpliwości związane z ugięciem się belek stalowych oraz blachy trapezowej na dachu na ostatniej kondygnacji. Na części dachu składowano materiały, które później miały zostać wykorzystane do wykonania warstw dachu na budynku. Materiał budowlany został złożony na niewielkiej przestrzeni i pojawiły się wątpliwości ze strony nadzoru, czy nie spowodowało to nadmiernego ugięcia blachy trapezowej oraz belek konstrukcji stalowej. Na panoramie wykonanej skanerem laserowym pokazano, jak wygląda konstrukcja na ostatniej kondygnacji obiektu (rys. 14).
