NAPADŁEK Wojciech, CHRZANOWSKI Wojciech

WYBRANE ASPEKTY ZUŻYWANIA SIĘ WIELKOGABARYTOWYCH ŁOŻYSK TOCZNYCH

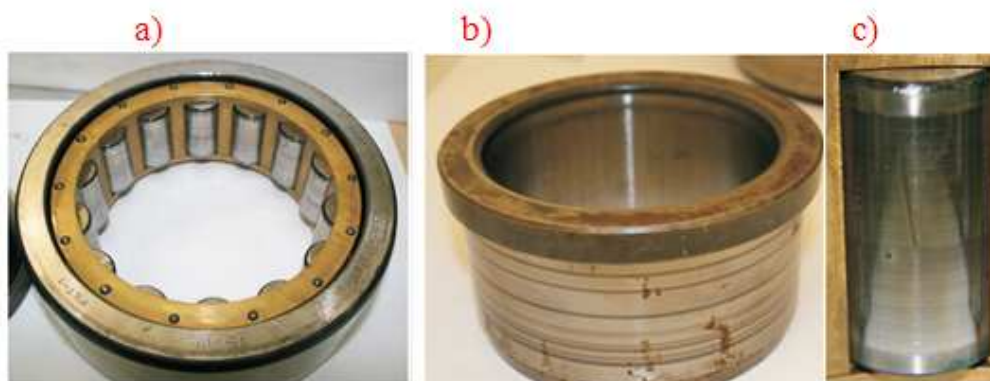
Rys. 3. Widok wielkogabarytowego wałeczkowego łożyska tocznego i jego elementów eksploatowanego w maźnicach kół wagonowych (600 tys. km); a – pierścień zewnętrzny łożyska, koszyk i wałeczki, b – widok pierścienia wewnętrznego ze zużytą bieżnią, c – wałeczek po eksploatacji

eksploatacji wymagało rozebrania ich na elementy, aby możliwe było określenie zużycia powierzchni bieżni, wałeczków, powierzchni styku oparcia bocznego wałeczków oraz koszyka. Badania laboratoryjne przeprowadzono na rzeczywistych elementach łożyska tocznego wykonanego ze stali łożyskowej 100CrMnSi6-4, stosowanego w tzw. maźnicach wagonów kolejowych (rysunku nr 2 i 3). Badane łożyska pracowały w maźnicach zestawów wagonowych, których przebieg wynosił 600 tys. km.

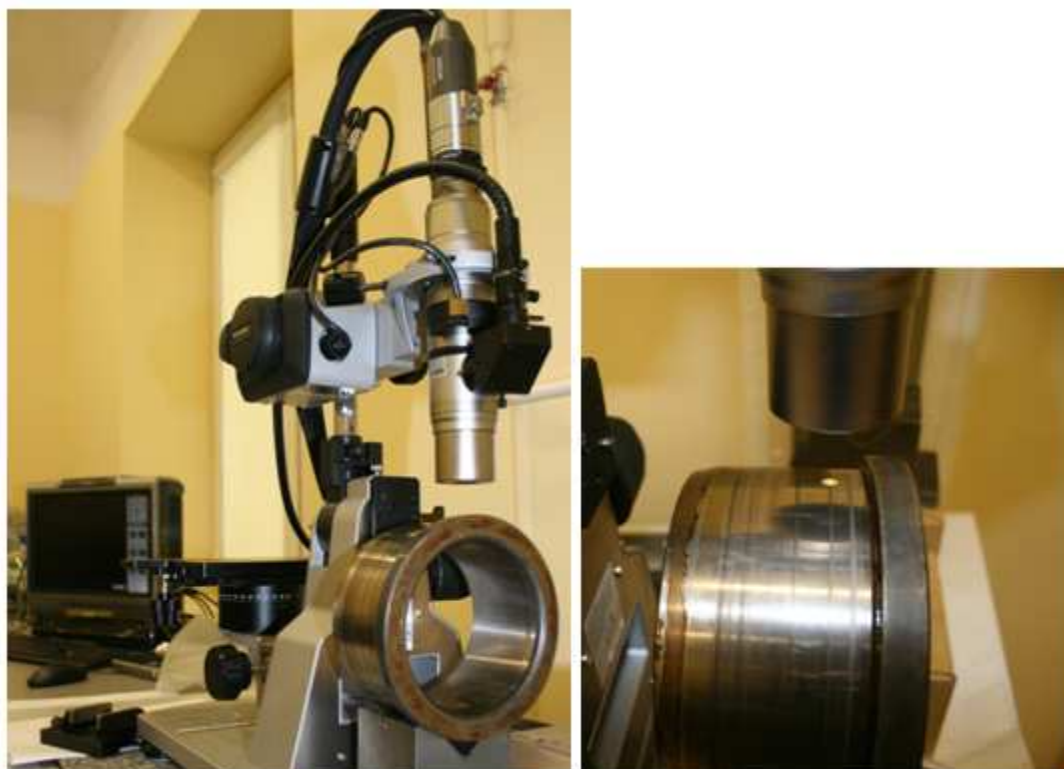
Rys. 4. Widok mikroskopu optycznego ze światłowodową transmisją obrazu podczas obserwacji topografii powierzchni bieżni pierścienia wewnętrznego wielkogabarytowego łożyska tocznego

Obserwacje i zdjęcia do dokumentacji efektów procesów tribologicznych, zachodzących w eksploatacji wielkogabarytowych łożysk tocznych, wykonano przy użyciu mikroskopu optycznego ze światłowodową transmisją obrazu (rysunek nr 4) oraz skaningowego mikroskopu elektronowego. Obserwacje topografii powierzchni elementów łożysk prowadzono przy powiększeniach od 20x ÷ 1000x. Chropowatość powierzchni (głównie

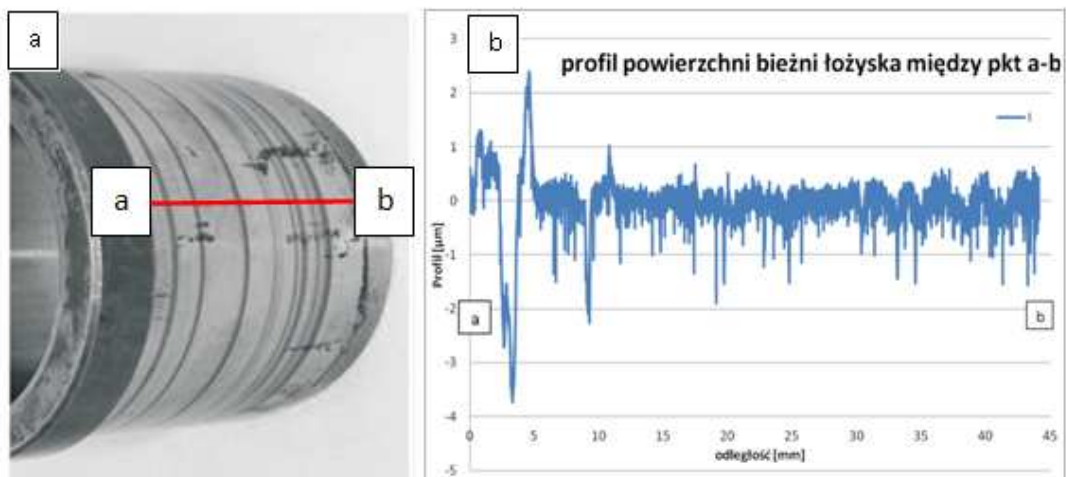
Podczas badań łożyska tocznego po eksploatacji stwierdzono m.in.: zużycie ściernie powierzchni bieżni łożyska oraz powierzchni wałeczków spowodowanego udziałem procesu tarcia. W procesach zużycia trybologicznego następuje zmiana masy oraz struktury powierzchni (stereometrii) i własności fizycznych warstw wierzchnich obszarów współpracy. Intensywność zużywania jest funkcją różnego rodzaju oddziaływań oraz odporności obszarów tarcia warstw wierzchnich. Wartość zużycia jest uzależniona od: rodzajów procesów zużywania, od powierzchni współpracujących ze sobą oraz rodzaju środka smarnego. Charakterystyczny przykład zużycia na powierzchni bieżni łożyska wielkogabarytowego uzyskany w analizowanych łożyskach przedstawiono na rysunku nr 5.

Rys. 5. Charakterystyczne strefy powierzchni kontaktu bieżnia –wałeczki wielkogabarytowego łożysk tocznych po eksploatacji około 600.000 km: a)- Widok powierzchni (bieżni) pierścienia wewnętrznego, b) charakterystyczny profil chropowatości (parametr Ra) mierzony na odcinku a-b

- zużycie ściernie, występujące w sposób nieregularny w znacznej mierze na powierzchni bieżni wewnętrznej i zewnętrznej, powodujące wzrost chropowatości powierzchni od 0,2 do 0,8 μ m;

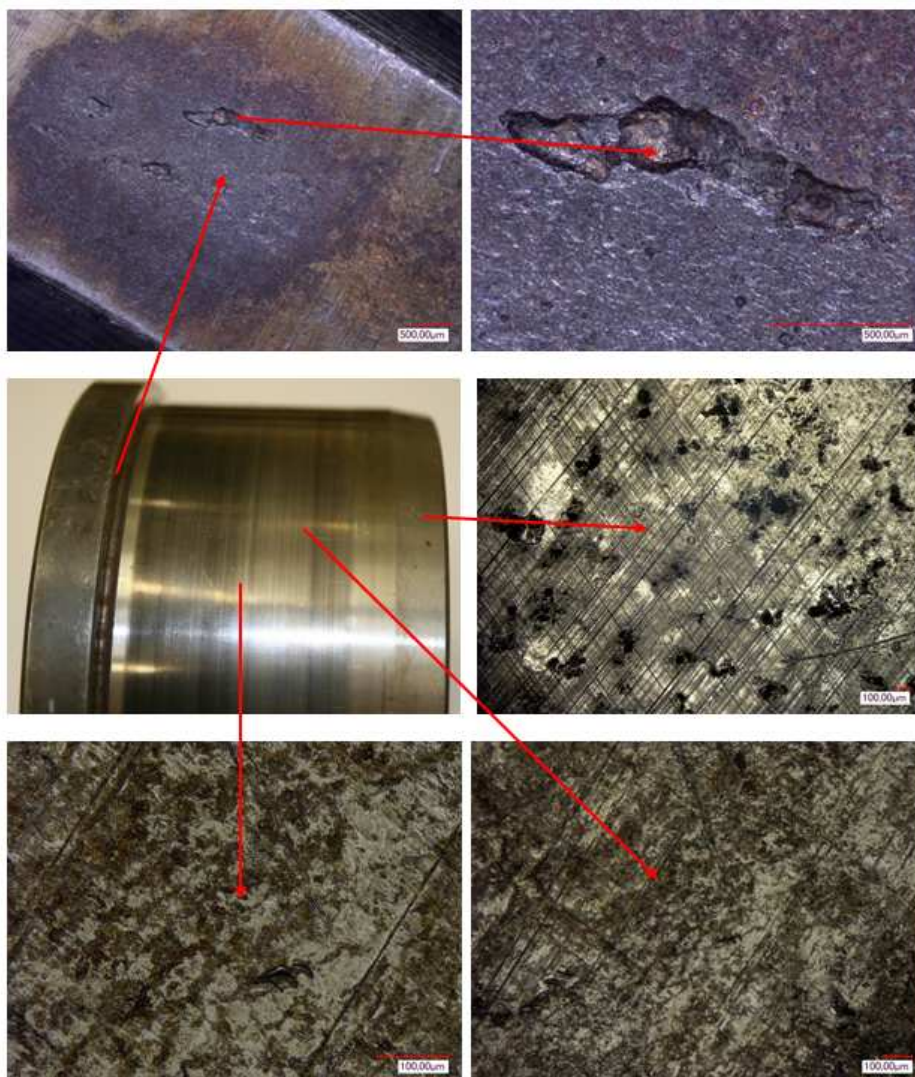
Proces korozji występuje jeśli woda lub żrące środki przeniknie do wnętrza łożyska w takich ilościach, że środki smarujące nie mogą zapewnić ochrony na powierzchni stali. Proces ten może szybko przebiegać w głąb warstwy wierzchniej lub doprowadzić do głębokiego wżeru. Środki smarujące powinny zapewnić cienką warstwę ochronną na powierzchni elementów łożyska, w przypadku gdy ta warstwa jest niedostatecznie gruba lub ulegnie uszkodzeniu przez wodę lub środki żrące, to powierzchnie stalowe szybko ulegną zniszczeniu, pojawiają się płaty produktów korozji, a rozwój korozji jest bardzo niebezpieczny dla trwałości łożyska, ponieważ może inicjować łuszczenie i pęknięcia. Przykładowe ślady korozji zidentyfikowane na badanym łożysku przedstawiono na rysunku nr 6.

Rys. 6. Charakterystyczne strefy powierzchni zużycia wielkogabarytowych łożysk tocznych po eksploatacji (po przebiegu około 600.000 km): przykładowe miejsca korozji wżerowej

- zużycie korozyjne występuje jeśli woda lub media agresywne przenikną do wnętrza łożyska w takich ilościach, że środki smarujące nie mogą zapewnić ochrony na powierzchni stali. Proces ten może szybko przebiegać w głąb warstwy wierzchniej lub doprowadzić do głębokiego wżeru. Środki smarujące powinny zapewnić cienką warstwę ochroną na powierzchni elementów łożyska, w przypadku gdy ta warstwa jest niedostatecznie gruba lub ulegnie uszkodzeniu przez wodę lub środki żrące, to powierzchnie stalowe szybko ulegną zniszczeniu, pojawią się płyty produktów korozji. Rozwój korozji jest bardzo niebezpieczny dla trwałości łożyska ponieważ może inicjować łuszczenie i pęknięcia;
