Ochrona Zabytków 38/3-4 (150-151), 170-178

1985

HENRYK CZUDEK, GRAŻYNA ŁAGODA

OCHRONA MOSTÓW ZABYTKOWYCH W POLSCE

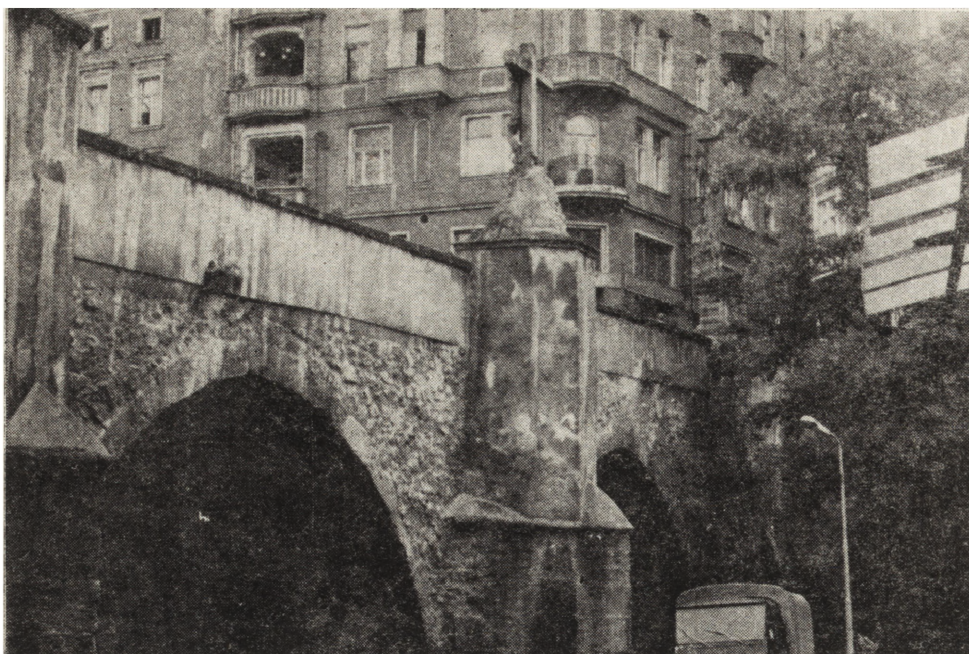
2. Kłodzko, Most Gotycki

2. Kłodzko, the Gothic Bridge

W takiej sytuacji znajduje się Most Gotycki w Kłodzku, służący obecnie jako kładka dla pieszych. Jest to naj-

starszy most w Polsce zachowany w wyjątkowo dobrym stanie. Został zbudowany w XIV w. z piaskowca jako konstrukcja czteroprzęsłowa o łącznej długości powyżej 50 m. Anonimowy budowniczy mostu był prawdopodobnie inspirowany przez rozwiązanie Mostu Karola w Pradze. Jeden z filarów otrzymał piękną nadbudowę przeznaczoną pod kapliczkę mostową. Ceglana nadbudowa filarów wraz z balustradą została wykonana w okresie baroku. Jednocześnie ozdobiono most: Pietą (w 1655 r.), figurą św. Franciszka Ksawerego (w 1714 r.), Grupą Koronacyjną (w 1724 r.), Grupą Ukrzyżowania (w 1754 r.), figurą św. Wacława oraz figurą św. Jana Nepomucena (w pierwszej połowie XVIII w.). Te piękne, oryginalne rzeźby wymagają olbrzymiego wysiłku opiekunów mostu, ciągłej konserwacji i renowacji, w celu zachowania ich dla przyszłych pokoleń. Most ostatnio był remontowany w latach 1968–1972, lecz stan techniczny, w jakim się znajduje obecnie pozostawia wiele do życzenia. Najwięcej szkody zarówno pod względem technicznym, jak i estetycznym przynosi niedrożne odwodnienie. W złym stanie jest również izolacja pomostu. Fatalnym pomysłem było obetonowanie balustrady i ceglanej nadbudowy filarów. Zeszcpecono

tym oryginalny wygląd ceglanych elementów. Betonowy tynk tylko chwilowo ukrył niewłaściwe funkcjonowanie odwodnienia, które po pewnym czasie dało o sobie znać w postaci zacieków, szpecąc ogólny wygląd mostu.

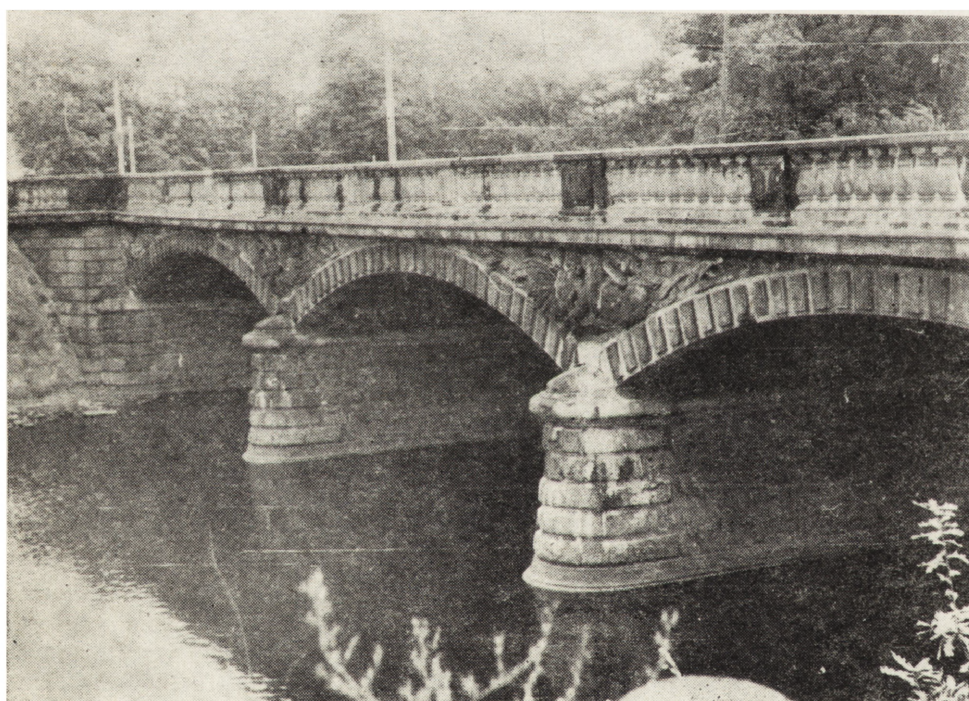
3. Wrocław, Most przez Ślęzę

3. Wrocław, the bridge over the Ślęza river

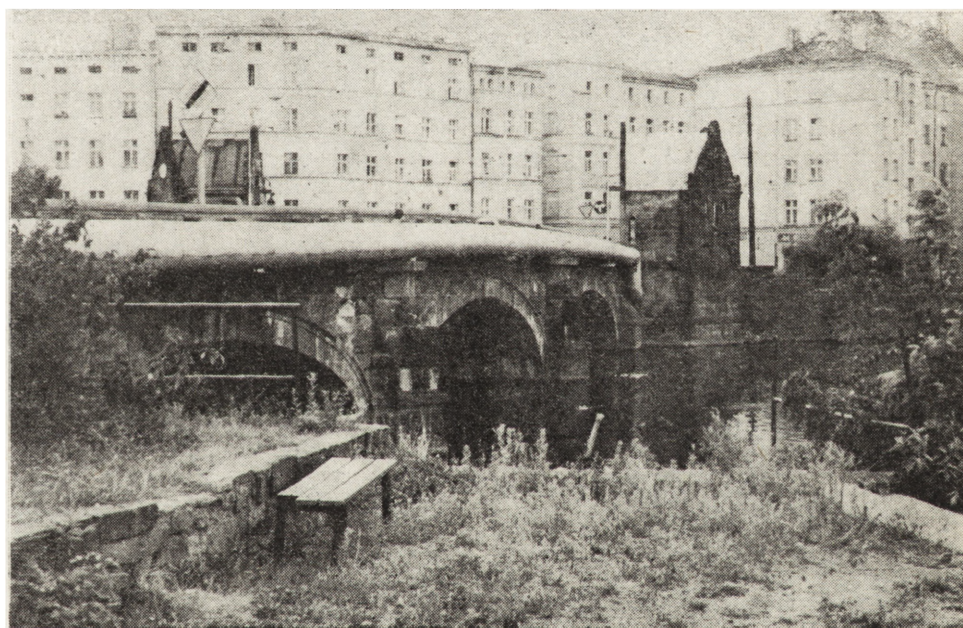
4. Wrocław, Most Pomorski przez Odrę

4. Wrocław, the Pomorski Bridge over the Odra

Jeszcze gorszy wpływ na ogólny wygląd obiektów ma umieszczenie w ich obrębie różnych urządzeń. Tak zeszcpecono Most Pomorski przez Odrę we Wrocławiu, z boku którego podwieszono rurociąg. Jest to element tak duży, że całkowicie przesłania kamienną balustradę.

dę, która na zewnętrznej powierzchni bocznej ma piękne płaskorzeźby. Dla postronnego obserwatora w widoku mostu dominuje przede wszystkim gruba, srebrzyście błyszcząca rura. Rażąca jest również różnica materiałów pokrywających dachy rogatek stojących przy wjeździe na most. Jest to wprawdzie szczegół, ale nie bez znaczenia dla autentycznego kształtu całości.

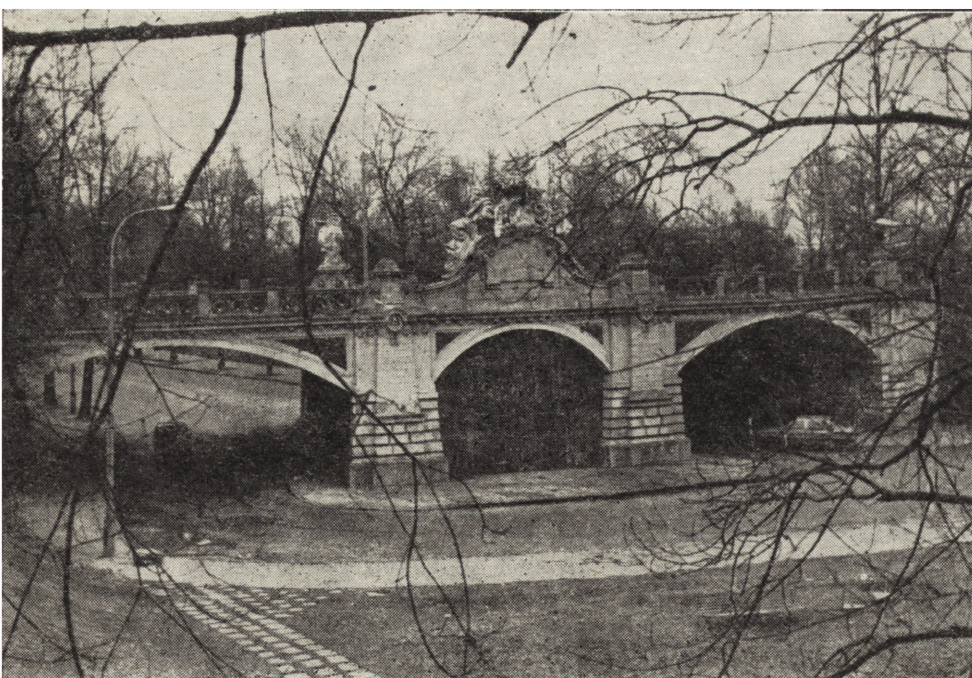
7. Warszawa, wiadukt przy ul. Karowej – zaślepienie środkowego przęsła

7. Warszawa, viaduct at Karowa Street – blinding of the middle span

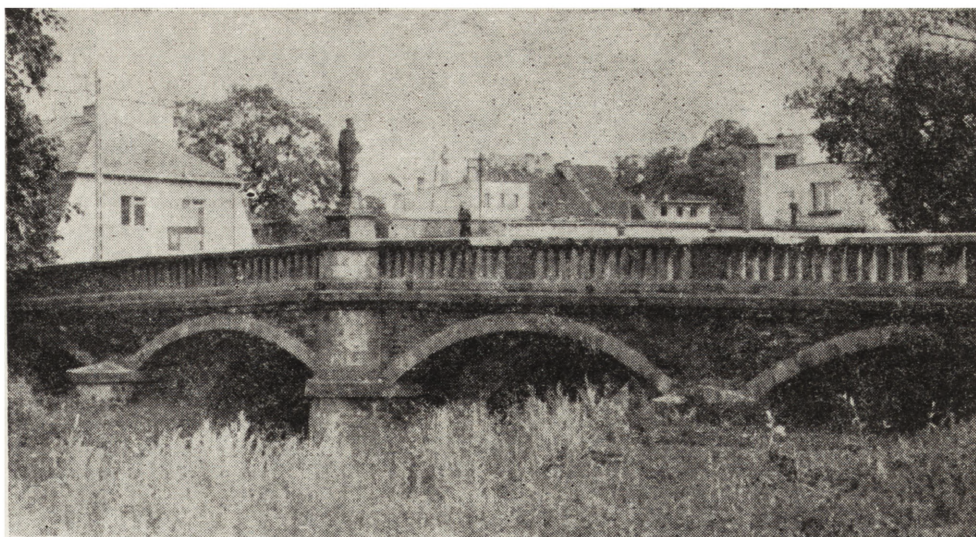
8. Most w ciągu drogi Kłodzko – Wrocław koło Ząbkowic Śl.

8. A bridge on the road between Kłodzko – Wrocław near Ząbkowice Śl.

W takiej sytuacji znajduje się typowy zabytkowy obiekt pozamiejski, murowany most łukowy wybudowany w 1544 r. w ciągu drogi Kłodzko-Wrocław koło Ząbkowic. Po przeszło dwóch wiekach eksploatacji obiekt poddano modernizacji. Przebudowy dokonano w 1765 r. Polegała ona na poszerzeniu oraz zwiększeniu rozpiętości ustroju nośnego. W tym samym czasie na środkowym filarze od strony zachodniej postawiono figurę św. Jana Nepomucena, a od strony wschodniej tablicę erekcyjną. Murowane sklepienie wykazuje miejscowe, dość rozległe ubytki. Występują przecieki niszczące spoiny i materiał sklepień. Dolne części filarów na styku z górną powierzchnią wody są zarysowane i popękane. Wszystkie te uszkodzenia obniżają nośność mostu, a ich dalsze postępowanie może doprowadzić do zniszczenia obiektu. Oprócz ubytków istotnych dla nośności konstrukcji, most ten dotknięty jest wieloma innymi uszkodzeniami. W dużych partiach murów czołowych są wytlukane spoiny. W starych łukach wewnętrznych występują znaczne ubytki w oblicowaniu. Bałustrada mostu jest w wielu miejscach naprawiana prowizorycznymi słupkami betonowymi lub ceglanymi. Krawężniki i chodniki są zanieczyszczone i zdeformowane. Na figurze św. Jana Nepomucena oraz na tablicy erekcyjnej widoczne są już niszczące skutki erozji budulca. Elementy te jak najszybciej powinny być poddane zabiegom konserwatorskim.

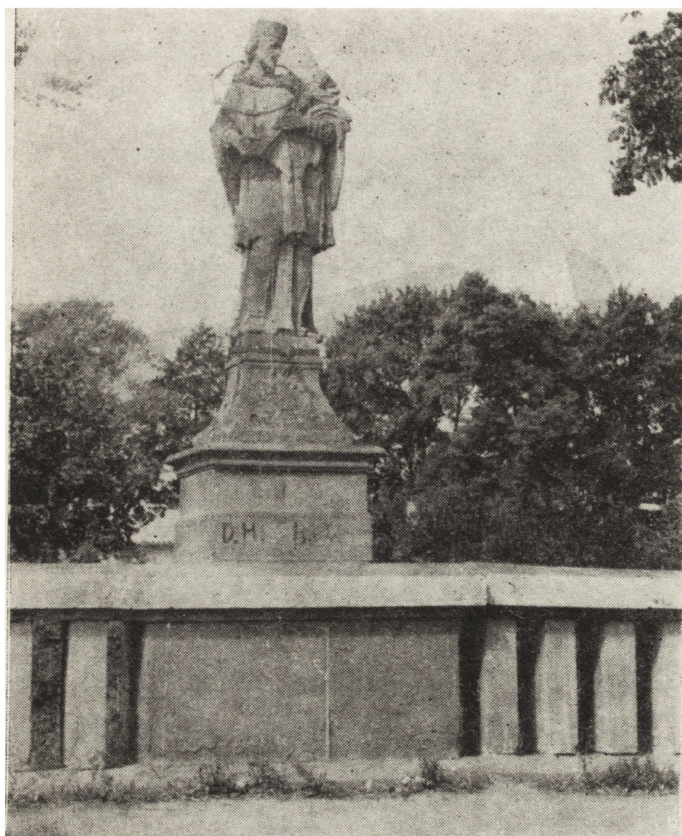
10. Most koło Ząbkowic Śl. – figura św. Jana Nepomucena

10. A bridge near Ząbkowice Śl. – statue of St John Nepomucen

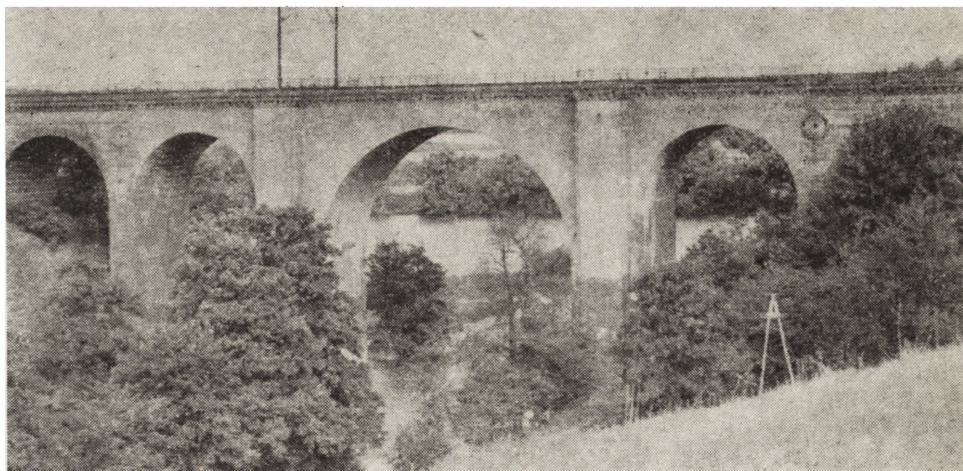
11. Most kolejowy przez Wdę w okolicach Świecia

11. A railway bridge across the Wda river near Świecie

Reprezentatywnym przykładem takiego obiektu kolejowego jest wybudowany w 1852 r. most przez Wdę w okolicach Świecia. Konstrukcja, choć dość dobrze utrzymana, wykazuje jednak pewne uszkodzenia. Od wewnętrznej strony sklepień łukowych wyraźnie widoczne są liczne zacieki, przede wszystkim w okolicach wezłowi. Filary mają liczne spękania i ubytki. Szczegółowe zbadanie tych uszkodzeń będzie miało decydujący wpływ na rodzaj i zakres robót naprawczych. W większości wypadków ten typ konstrukcji kolejowych ma bardzo duże zapasy bezpieczeństwa, realne są więc poważniejsze prace modernizacyjne.
