Spalony kościół we wsi Ciasna

Ochrona Zabytków 41/1 (160), 35-38

SPALONY KOŚCIÓŁ WE WSI CIASNA

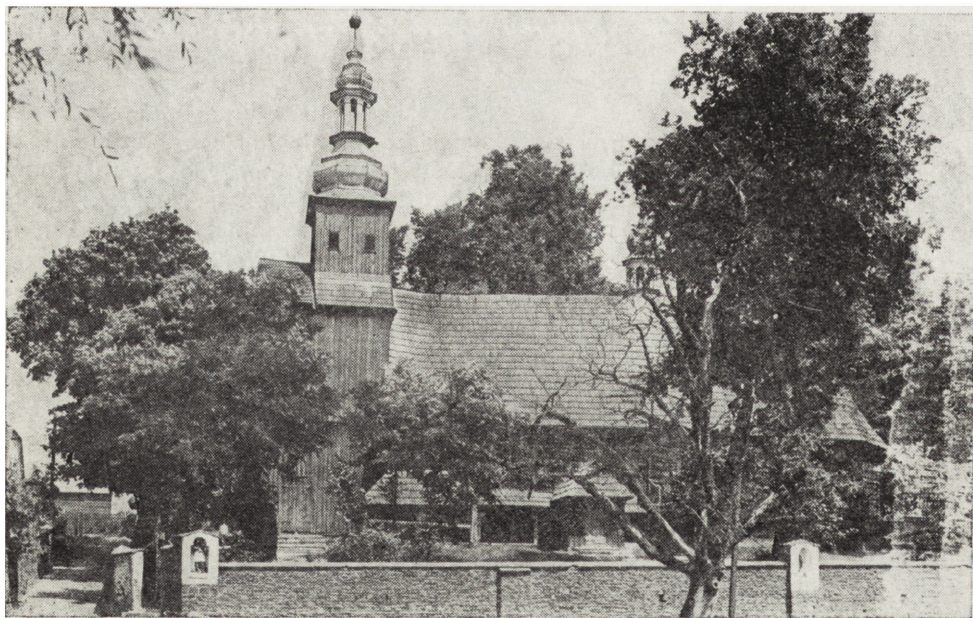
2. Bodzanowice, dawny kościół parafialny. Widok od strony południowej sprzed 1934 (negatyw w zbiorach Instytutu Sztuki PAN)

2. Bodzanowice, a former parish church. View from the south side before 1934

Kościół miał sześć okien zamkniętych półkoliście w szerokich prostokątnych obramieniach, znajdujących się w elewacji południowej. W zachodniej części elewacji północnej było tylko jedno małe, prostokątne, zamknięte łukiem nadwieszonym okienko oświetlające chór muzyczny. Pierwotnie zrab ścian kościoła pozostawał odkryty. Jedynie wieżę i wschodnie szczyty nawy oraz zakrystii pokrywał szalunek z pionowych desek. Po przeniesieniu do Ciasnej całość obito gontem, dodając okapniki nad oknami.

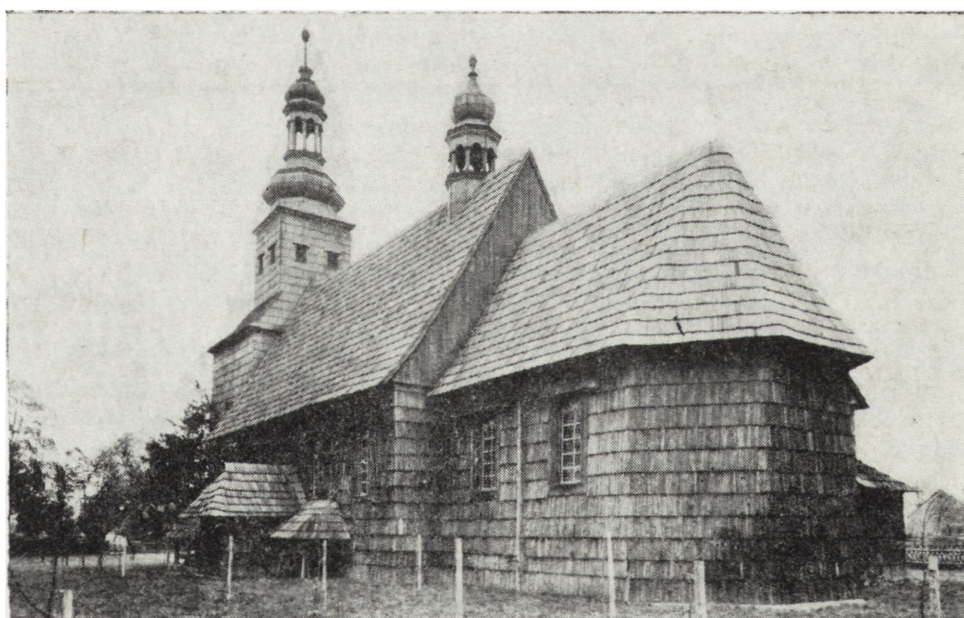
4. Ciasna, widok nie istniejącego kościoła parafialnego od strony południowo-zachodniej w 1959 r. (negatyw w zbiorach Instytutu Sztuki PAN, fot. W. Wolny)

4. Ciasna, view of a non-existing parish church from the south-west side in 1959
