**Problematyka konserwatorska
malowideł ściennych na podłożu
ceglanym w kościele św. Jana w
Gnieźnie**

Ochrona Zabytków 36/1-2 (140-141), 54-63

1983

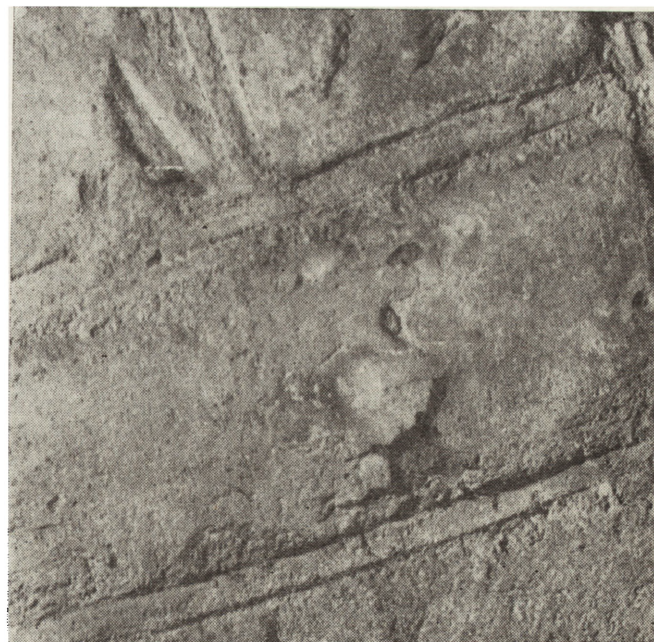
3. Gniezno, kościół Sw. Jana, dezintegracja powierzchniowej warstwy cegły, stan z 1978 r.

3. Gniezno, St John's Church, disintegration of a surface layer of the brick, condition in 1978

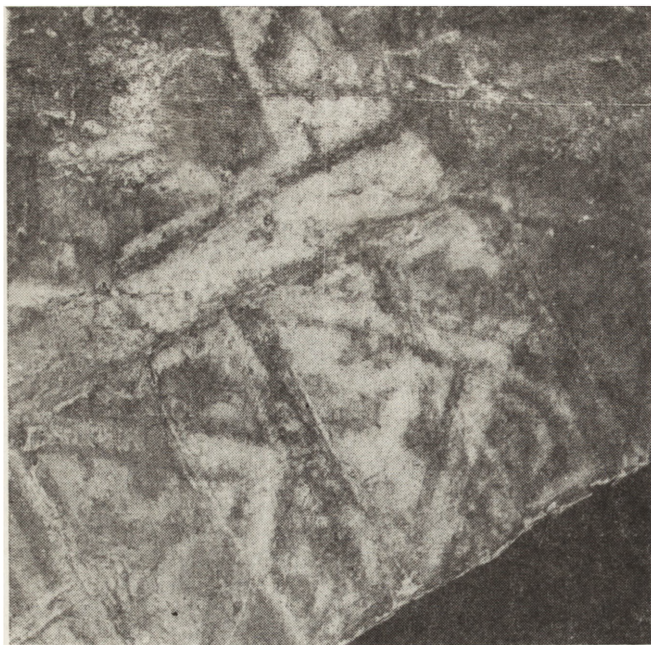
4. Gniezno, kościół Św. Jana, fragment malowidła na łuku tęczowym — skuteczność usuwania zabrudzeń polichromii przy pomocy roztworu saponiny

4. Gniezno, St. John's Church, detail of the painting on a roodscreen arch — effectiveness of removing the dirt from the polychromy by means of saponin solutions

- specjalna guma firmy Rowney jest do oczyszczania nieodpowiednia; z powodu dość dużej twardości powoduje uszkodzenia powierzchni i w mało skuteczny sposób usuwa zabrudzenia;
- masa ze świeżego chleba okazała się lepsza od poprzedniego środka, powodowała mniejsze uszkodzenia, była łatwa w użyciu i dość skutecznie usuwała zabrudzenia;
- oczyszczanie tamponikami z wodą lub z alkoholem było do pewnego stopnia skuteczne, niemniej z uwagi na konieczność długiego kontaktu polichromii z wodą, mogłoby nastąpić rozmiękczanie pobiałki i łatwe uszkodzenie polichromii w miejscach, gdzie warstewka wosku jest uszkodzona lub nie występuje wcale;
- spośród użytych środków najlepiej usuwał zabrudzenia roztwór samponiny, który nie powodował szkodliwego rozmiękczania pobiał polichromii.

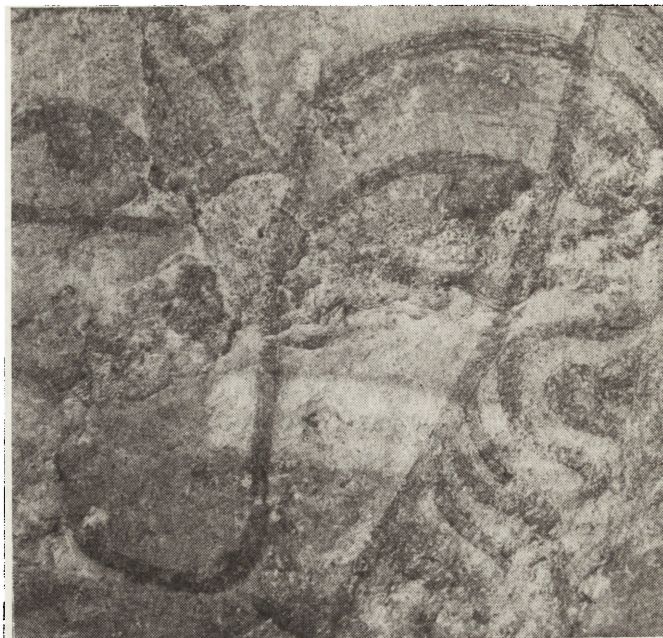
5. Gniezno, kościół Św. Jana, fragment malowidła na sklepieniu — skuteczność usuwania zabrudzeń przy pomocy roztworu saponiny

5. Gniezno, St John's Church, detail of the painting on the vaulting — effectiveness of removing the dirt by means of saponin solution
