Problemy badawcze i konserwatorskie obronnego kościoła parafialnego p. w. św. Jana Chrzciciela w Korzkwi

Ochrona Zabytków 53/1 (208), 19-31

PROBLEMY BADAWCZE I KONSERWATORSKIE OBRONNEGO KOŚCIOŁA PARAFIALNEGO P.W. ŚW. JANA CHRZCICIELA W KORZKWI

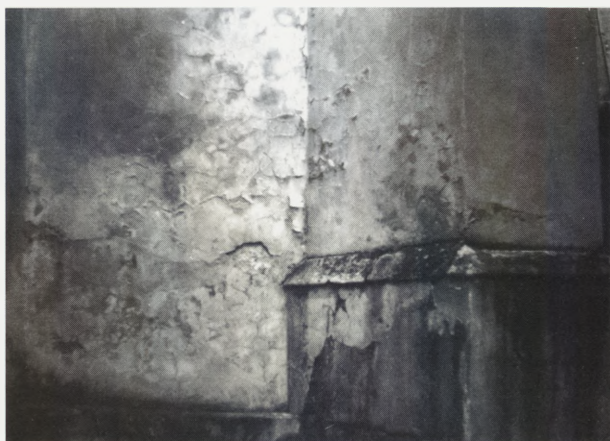
4. Przypory nawy od południa, 1999 r. Czytelne odparzenia i ubytki tynków spowodowane zawilgoceniem murów w przyziemiu. Fot. P. S. Szlezynger

4. Nave buttresses to the south, 1999. Legible blisters and gaps of plaster caused by the dampness of ground-floor walls. Photo: P. S. Szlezynger

Ogólny stan zachowania budowli jest dobry, z wyjątkiem widocznych odparzonych i wykruszonych tynków. Renesansowa kamieniarka okien zakrystii i skarbcza ma duże ubytki i niefachowe wstawki wykonane z cementu. Kościół pozbawiony jest podpiwniczenia. Dodatkowo źle technologicznie, bo cementowe tynki przyczyniły się do silnego zawilgocenia murów, związanego z podciąganiem wody z podłoża, co doprowadziło w konsekwencji do rozwarstwienia i przebarwienia — zapewne zagrzybienia — tynków. Zdaniem autora niezbędna jest szybka interwencja konserwatorska. W pierwszym etapie prac konieczne jest usunięcie tynków w przyziemiu i odkopanie, a następnie osuszenie fundamentów (elektroosmotyczne lub dreny); założenie izolacji pionowej i poziomej — najlepiej iniekcja krystaliczna — zabezpieczy mury przeciw wilgoci. Wskazane jest założenie izolacji termicznej na ceglonym sklepieniu, pokrytym jedynie cienką warstwą polepy — dla zapobiegania: stratom ciepła, kondensacji pary pod sklepieniami i uszkodzeń tynku we wnętrzu⁶². Umożliwi to zachowanie termicznej stabilności wnętrza. W drugim etapie zostaną skute wszystkie tynki zewnętrzne⁶³, co umożliwi zbadanie (graficzne rozwarstwienie) i wzmocnienie struktury murów. Wskazane jest użycie w przyszłości tynków wapiennych, hydrofobowych, renowacyjnych. Kompleksowych zabiegów konserwatorskich wymagają w trzecim etapie prac kamienne obramienia okien i empory oraz portale wewnątrz świątyni. Więźba i drewniane schody w wieżyczce, wymagają uzupełnień, odczyszczenia i impregnacji środkiem bio- i ogniochronnym. Założone kilkanaście lat temu pokrycie dachu jest w dobrym stanie, podobnie mury — dzięki twardemu (zbitemu) wapieniowi jurajskiemu, odpornemu na wietrzenie. Instalacja elektryczna na strychu i w wieży winna być poprowadzona w niepalnych i samogasnących rurkach, a blaszki — na metalowych przedkładkach.

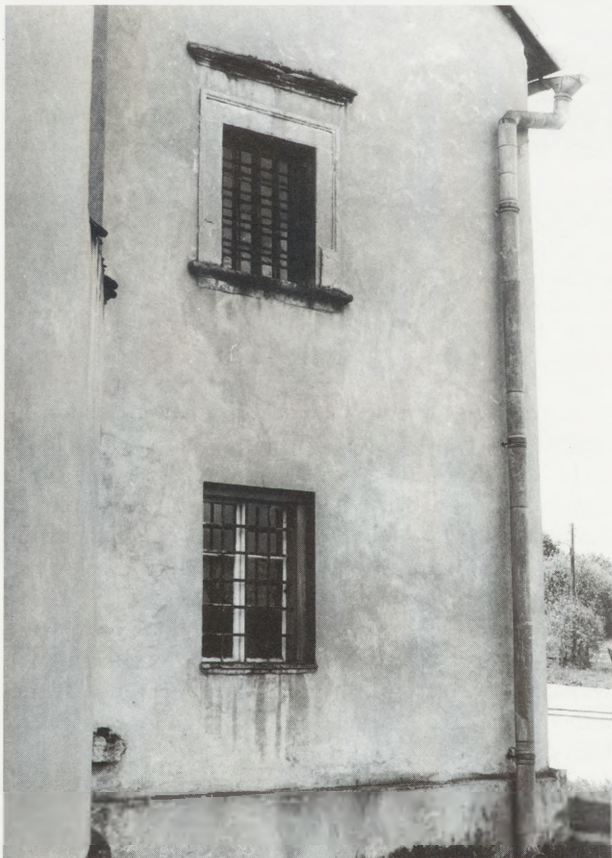
5. Zakrystia i skarbczyk kościoła, widoczne rozwarstwienia odparzonych tynków i wykruszenia kamieniarki okien, widok od wschodu. Fot. P. S. Szlezzynger

5. Church sacristy and treasury, visible stratification of blistered plaster and chipped window masonry, view from the east, 1999. Photo: P. S. Szlezzynger

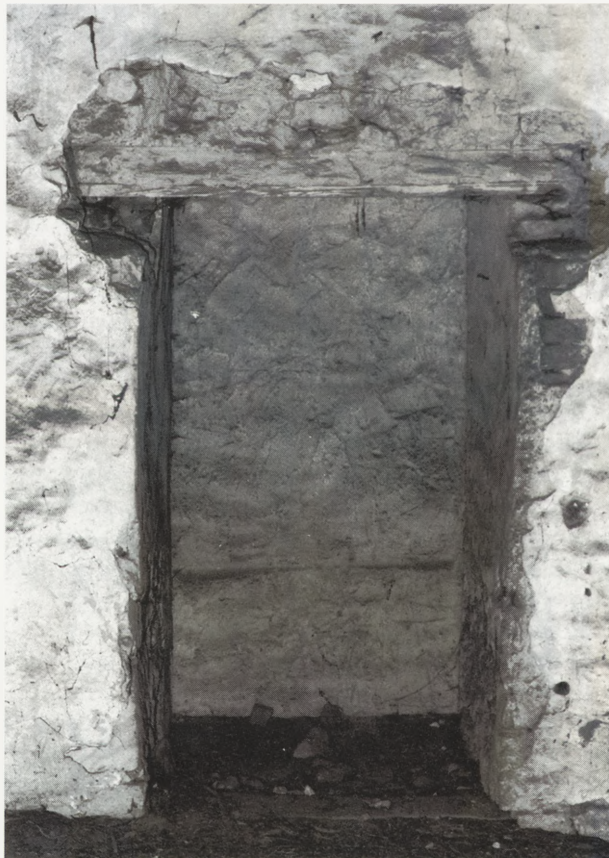
6. Zamurowany otwór drzwiowy prowadzący na obronną galerię podstrychową kościoła parafialnego, 1999 r. Fot. P. S. Szlezzynger

6. Walled-up door opening leading to the former attic defensive gallery of the parish church, 1999. Photo: P. S. Szlezzynger

Autor artykułu proponuje odtworzenie jak w XVII w. drewnianego pomostu nad pachami sklepień nawy i prezbiterium, ekspozycję zachowanych wątków i wszystkich odkrytych strzelnic⁶⁴ z tego czasu oraz udostępnienie obronnej galerii podstrychowej, ale wyłącznie historykom architektury obronnej. Koncepcja ta zyska-

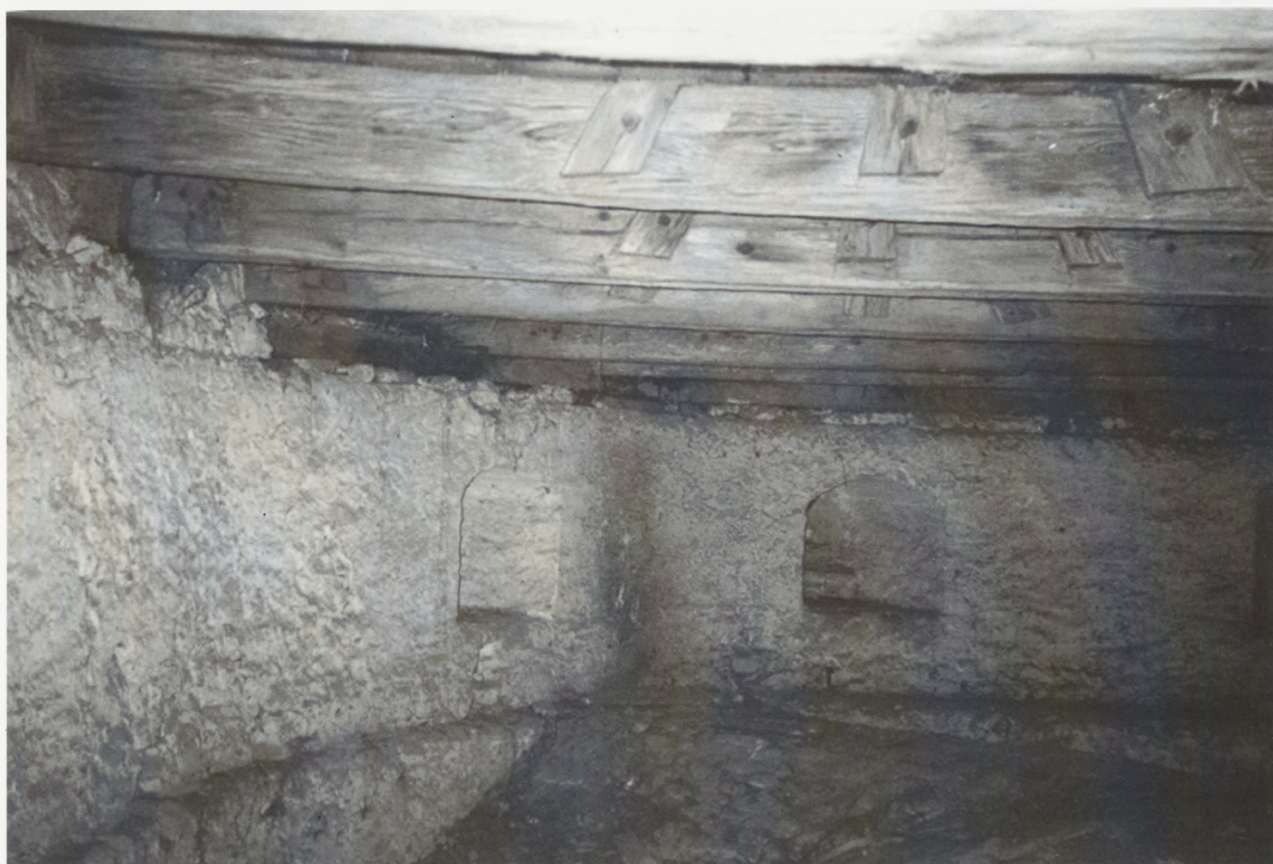
7. Galeria podstrychowa z widocznymi zamurowanymi wylotami strzelnic. Fot. P. S. Szlezynger

7. Former attic gallery with visible walled-up embrasure openings. Photo: P. S. Szlezynger

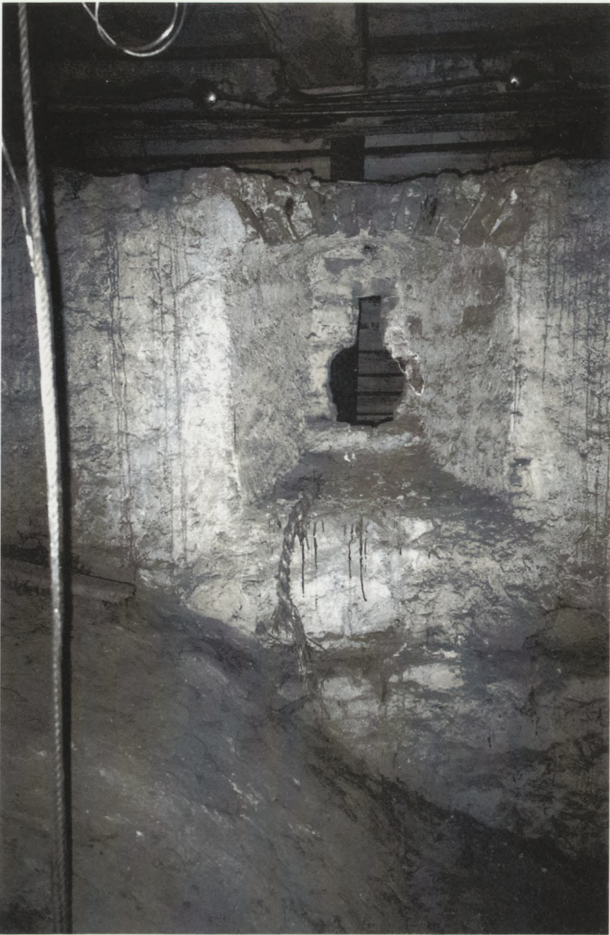
8. Strzelnica w galerii podstrychowej przeznaczona dla broni ręcznej, 1999 r. Fot. P. S. Szlezynger

8. Embrasure in the former attic gallery, intended for small arms, 1999. Photo: P. S. Szlezynger

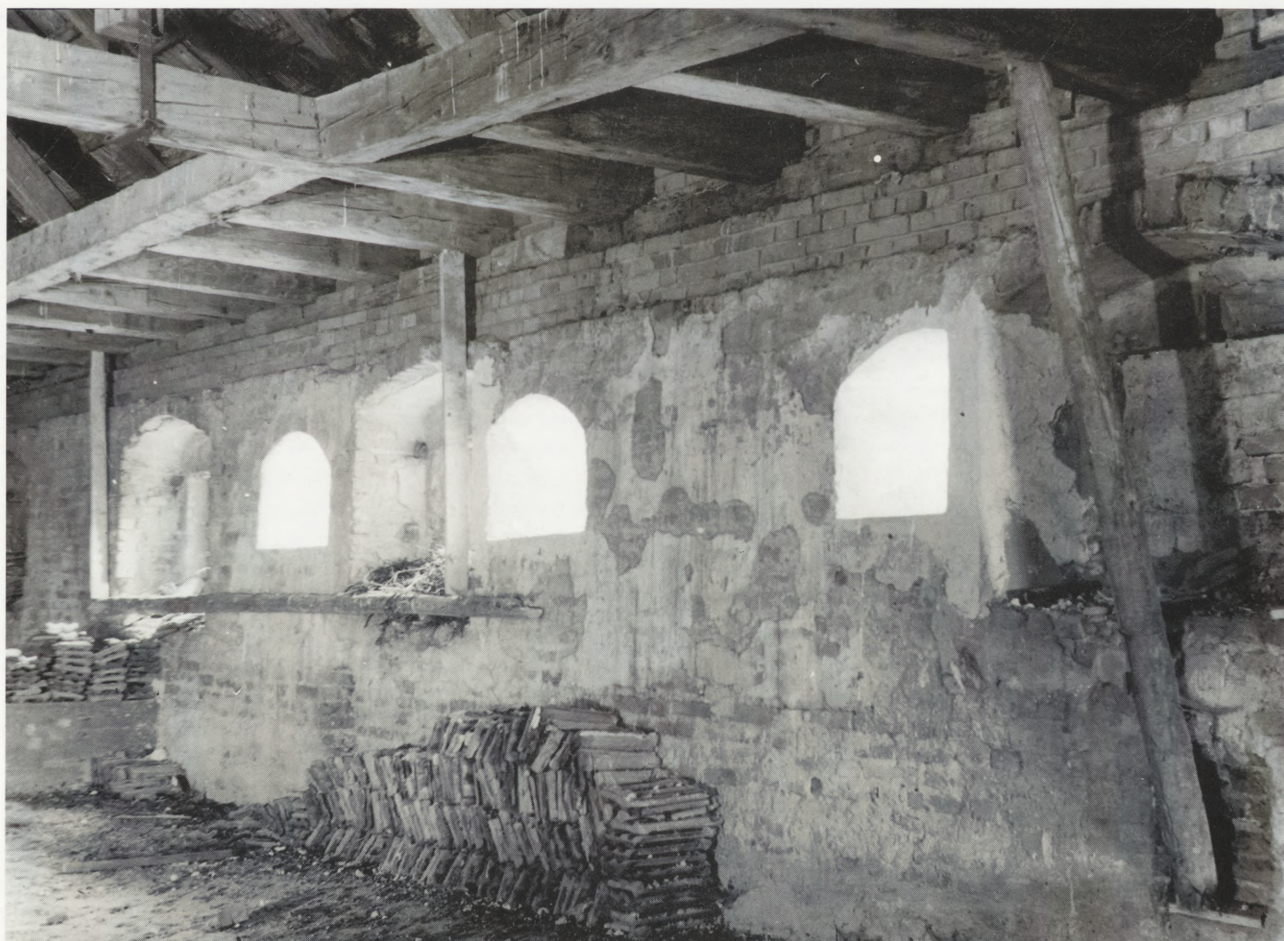
9. Nowy Wiśnicz. Galeria strzelnicza na strychu zamku (1620 r.) w 1988 r. Fot. P. S. Szlezynger

9. Nowy Wiśnicz. Shooting gallery in the castle attic (from 1620) in 1988. Photo: P. S. Szlezynger

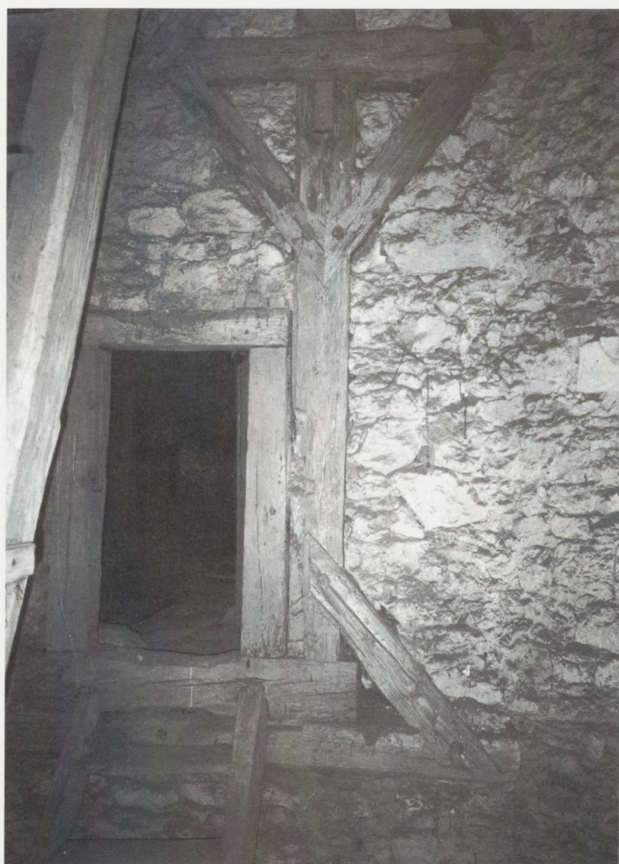
10. Ściana szczytowa (zachodnia) z widocznym wzmocnieniem drewnianą konstrukcją ryglowo-zastrzałową i otworem drzwiowym prowadzącym na poddasze, 1999 r. Fot. P. S. Szlezynger

10. Gable (western) wall with visible reinforcement by means of a wooden bolt-diagonal girder construction and a door to the attic, 1999. Photo: P. S. Szlezynger
