Cmentarz polski w Żytomierzu

Ochrona Zabytków 51/3 (202), 233-245

CMENTARZ POLSKI W ŻYTOMIERZU

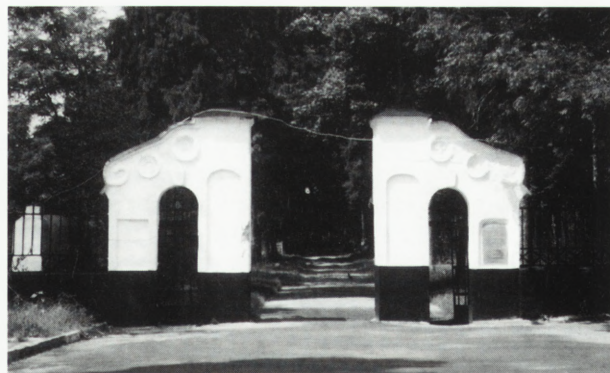
1. Brama cmentarna z 1888 r. Na prawym zewnętrznym filarze widoczna tablica informacyjna z 1799 r. Fot. T. Rudkowski

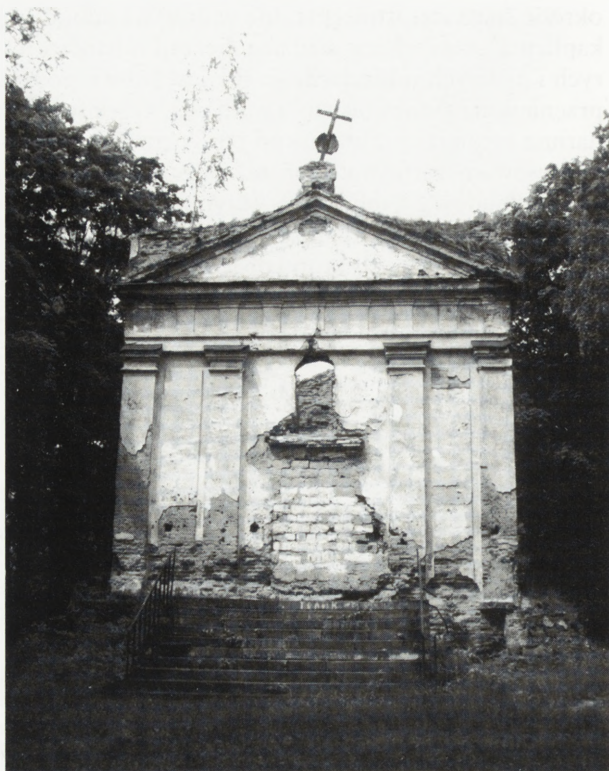
4. Kaplica pw. św. Stanisława. Elewacja główna. Fot. T. Rudkowski
4. Chapel of St. Stanislaw. Main elevation. Photo: T. Rudkowski

Na szczycie najwyższego wzniesienia została zbudowana wraz z nowo zakładanym cmentarzem kaplica drewniana, której nadano wezwanie św. Stanisława Biskupa i Męczennika. Z biegiem lat kaplica okazała się za mała na potrzeby nekropoli. W roku 1840 rozebrano ją, żeby na tym samym miejscu postawić nową, wzniesioną ze składek parafian⁸. Inicjatorem budowy nowej, murowanej z cegły kaplicy, której wezwanie pozostało nie zmienione, był ks. kanonik Ludwik Gniwowski⁹. Nowa kaplica w stylu klasycyzującym, jednoprzestrzenna, nieorientowana, została ustawiona na dosyć wysokim cokole. Do znajdującego się w ścianie północnej głównego wejścia prowadzi 10 stopni kamiennych, monumentalizujących skromną fasadę o wysokości 14 m i szerokości 8, 6 m. Pod posadzką znajduje się niska krypta o charakterze grzebalnym. Natomiast za południową ścianą prezbiterium od strony zewnętrznej jest duża krypta o wysokości prawie 4 m. Jej przeznaczenie jest obecnie niejasne¹⁰.

Kaplica została bardzo poważnie uszkodzona ogniem artyleryjskim w czasie działań wojennych 1941 r.¹¹ Brak zabezpieczeń, a w szczególności brak dachu, spowodował postępującą ruinację obiektu. Już wkrótce po wojnie zapadło się sklepienie krypty podkaplicznej pociągając za sobą posadzkę kaplicy. Przed kilku laty w czasie silnej burzy runęła utrzymująca się dotąd ściana zachodnia. Obecnie, po przeszło półwiecznym

arch. Oleg Łagowski, zytomierski Polak, przygotował już projekty nowej budowli, powtarzającej kształty zniszczonej. Pewien niepokój budzi jednak fakt wykonania tych projektów bez przeprowadzenia wstępnych badań terenowych. Stan cegły obecnej budowli wyklucza możliwość powtórnego jej użycia. Znajdzie więc potrzeba odbudowy kaplicy od fundamentów. Ważne jest, aby rozbiórka została przeprowadzona fachowo i pod nadzorem konserwatorskim. Istnieje możliwość, że w krypcie podkaplicznej znajdują się np. tablice z inskrypcjami informującymi o osobach tam pochowanych, część tej krypty jest bowiem obecnie niedostępna z powodu całkowitego zagruzowania. Także wspomniana krypta przed południową ścianą kaplicy wymaga przebadania.

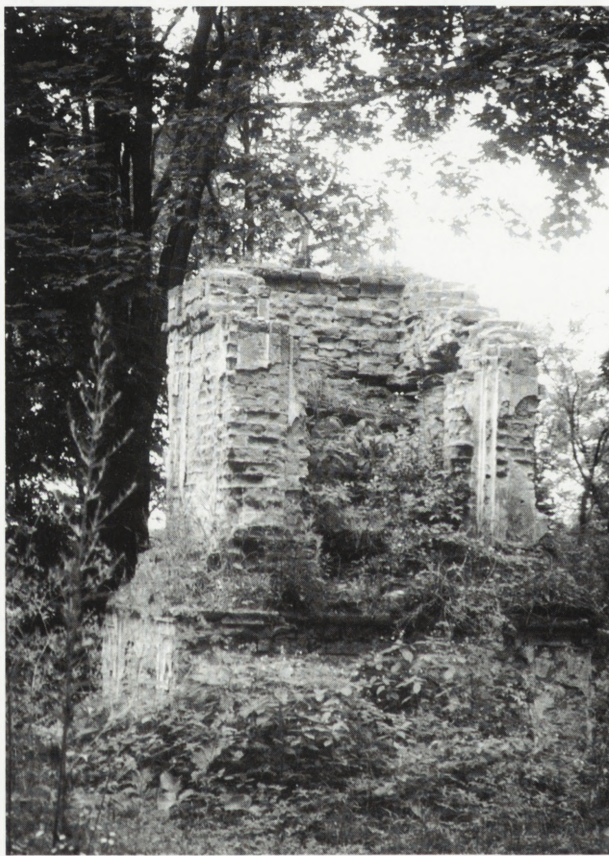
7. Ruina niezidentyfikowanego obiektu w sąsiedztwie kaplicy. Fot. T. Rudkowski

Również w bliskim sąsiedztwie kaplicy znajdują się resztki niewielkiej budowli ceglanej, otynkowanej. Według lokalnej tradycji było to jakieś mauzoleum. Za taką interpretacją przemawiają plastycznie odtworzone w tynku części cokołowej motywy krzyża i położenie ruiny pośród grobów osób duchownych. Intrygujące jest, że domniemane mauzoleum jest zaznaczone na planie Proniewicza i opatrzone numerem 5, natomiast w spisie obiektów zaznaczonych na tym planie przy numerze 5 brak jest wyjaśnienia. Czyżby już w 1888 r. nie pamiętano przeznaczenia tego obiektu? Miejmy nadzieję, że w czasie rozbiórki tej ruiny dowiemy się czegoś więcej o jej przeznaczeniu¹⁴.

14. Stan obecny budowli wyklucza możliwość jej uratowania. Natomiast brak jakichkolwiek danych na temat pierwotnego wyglądu

również wyklucza ewentualną odbudowę. W tej sytuacji dopuszczamy możliwość likwidacji ruiny, oczywiście po przeprowadzeniu badań architektonicznych i wykonaniu dokumentacji fotograficznej i opisowej.

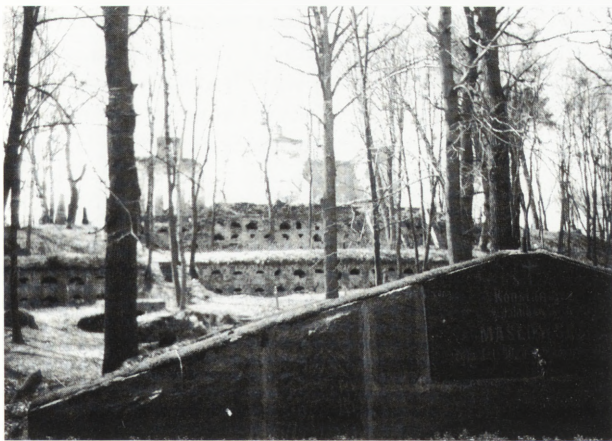
8. Katakumby stare z 1888 r. Fot. O. Łagowski
8. Old catacombs from 1888. Photo: O. Łagowski

Zachodni, stromy stok wzgórza kaplicznego wykorzystano dla założenia tam dosyć rozległych katakumb. Powstały one w 1888 r., a więc równocześnie z powiększeniem arealu cmentarza. Lokalne warunki topograficzne znacznie ograniczały swobodę projektanta. Przejawiło się to przede wszystkim w konieczności rezygnacji z pojedynczej budowli na rzecz dwóch ciągów znajdujących się w superpozycji. Równocześnie jednak założenie katakumb na stromym stoku dawało spore oszczędności w materiale budowlanym, gdyż za-

miast budowy samodzielnego obiektu, jak to z reguły ma miejsce przy zakładaniu katakumb cmentarnych, tutaj wkopano się po prostu we wzgórze. Większy ciąg dolny długości 76 m mieści w sobie 90 wnęk o wysokości 80 cm łukowo u góry zamkniętych. Układ wnęk jest regularny, biegną one w dwóch rzędach jeden nad drugim. Natomiast krótszy, ale za to wyższy ciąg górny zawiera 34 wnęki trumienne w trzech rzędach. Komunikację między ciągami zapewniają strome schody ceglane, obecnie bardzo zniszczone. Dzisiaj wszystkie wnęki są puste. Wejścia do niektórych z nich zostały wtórnie (po wojnie?) zamurowane, ale w żadnym wypadku nowa ścianka nie zasłania całkowicie wnęki, co jest widowym skutkiem działalności tzw. hien cmentarnych. Zamykające niegdyś te wnęki tablice inskrypcyjne leżą obecnie potłuczone na ziemi. Większość z nich jest wykonana z labradorytu, kilka z szarego granitu, a jedna jest odlewem żeliwnym. Katakumby te zostały zbudowane z cegły i otynkowane. Dzisiaj tynki poodpadały prawie zupełnie i jedynie gdzieś gdzie można znaleźć ich resztki. Cegły pozbawione osłony zewnętrznej, a równocześnie poddane systematycznemu działaniu wilgoci (woda przenikająca ze szczytu wzgórze), uległy częściowo zmurszeniu. A jednak musiała to być cegła bardzo dobra, jeżeli po przeszło stu latach trzyma się jeszcze na tyle, że odbudowa katakumb bez ich uprzedniego rozebrania jest całkowicie możliwa.

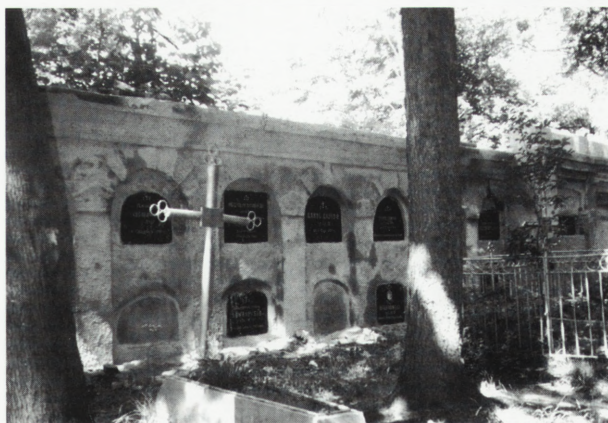
9. Katakumby nowe z 1907 r. Fot. T. Rudkowski
9. New catacombs from 1907. Photo: T. Rudkowski

Trzydzieści lat po budowie katakumb wzniesiono nową budowlę o takim samym przeznaczeniu, tym razem przy głównej alei cmentarnej, około 60 m za bramą wejściową. Oddzielała ona opisywany cmentarz od przylegającego doń z tej strony cmentarza ewangelickiego¹⁵. Wybudowane z cegły i otynkowane katakumby przedstawiają się dzisiaj bez porównania lepiej od wyżej opisanych. Sama budowla ma 47 m długości przy prawie 3 m wysokości i 3,84 m głębokości. Mieści ona 32 wnęki trumienne w dwóch kondygnacjach. Wszystkie wnęki są zamknięte tablicami inskrypcyjnymi, wykonanymi wyłącznie z czarnego marmuru, gdy w opisanym powyżej obiekcie wcześniejszym nie było ani jednej z tego materiału. W środku długości katakumb znajduje się niewielka budowla sprawiająca wrażenie kaplicy lub mauzoleum. Wejście do niej, flankowane przez dwie pary półkolumn o trzonach gładkich, a głowicach stylizowanych na tokańskie, które dźwigają wysoki szczyt trójkątny, jest obecnie zamurowane. Zamknięcie to musiało być wykonane już bardzo dawno, gdyż miejscowi informatorzy nie potrafili powiedzieć, co się tam niegdyś znajdowało. Natomiast nie

ulega wątpliwości, że względnie dobry stan tych katakumb jest rezultatem ich odnowy przeprowadzonej w 1990 r. przez mieszkańców w Zytomierzu Polaków. W roku 1995 parafia katedralna dokonała ponownego ich otynkowania¹⁶.

16. Co do sposobu jego wykonania można mieć poważne zastrzeżenia. Nowe tynki wapienno-cementowe położono bezpośrednio na starszych, na których wysolenia wskazują na znaczne zawilgocone struktury ceglano-muru.

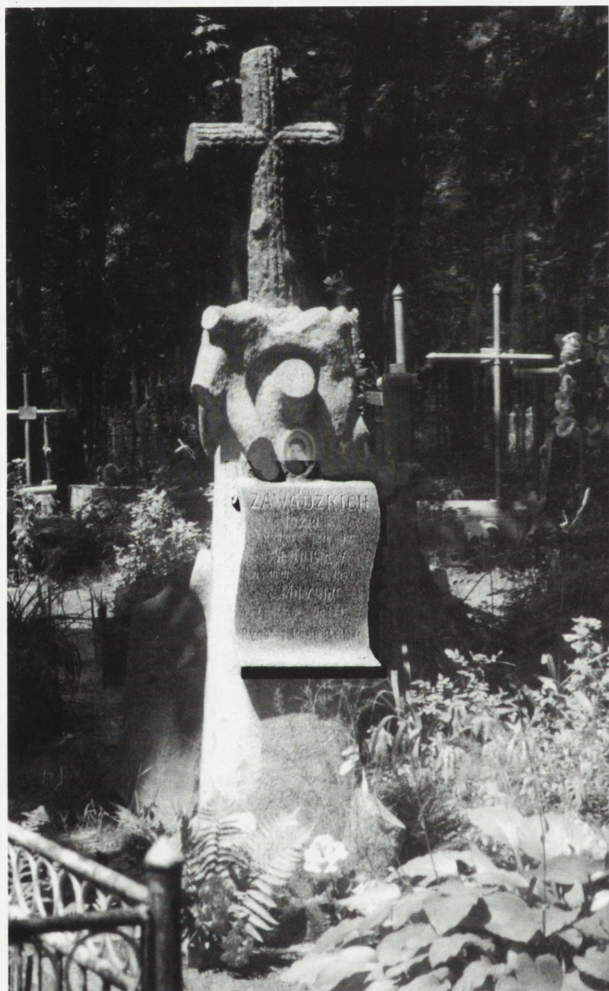
14. Nagrobek Józefa Zawadzkiego (zm. 1984). Przykład nagrobka typu „krzyż na pniu drzewa”, tablica inskrypcyjna reprezentuje formę „rozwinęta rolka pergaminowa”. Fot. T. Rudkowski

ślamy je jako „krzyż na pniu drzewa” i „krzyż na skałkach”. Załączone ilustracje lepiej wyrażą ich budowę aniżeli długi opis słowny. Te dwa typy stanowią aż 68% wszystkich nagrobków kamiennych znajdujących się dzisiaj na tym cmentarzu. Występują one w wielu wariantach, różniąc się między sobą wielkością, materiałem, z jakiego zostały wykonane, a zwłaszcza mniejszą lub większą dekoracyjnością. Na ziemiach polskich oba te typy są znane, ale występują raczej sporadycznie. Jeszcze częstszym zjawiskiem na cmentarzu żytomierskim jest pewna specyficzna forma tablicy inskrypcyjnej, którą ze względu na zamierzone podobieństwo nazwaliśmy „rozwiniętą rolką pergaminową”. Występują one z reguły na nagrobkach opisanych powyżej, ale również spotyka się je często na pomnikach nagrobnych innego typu.

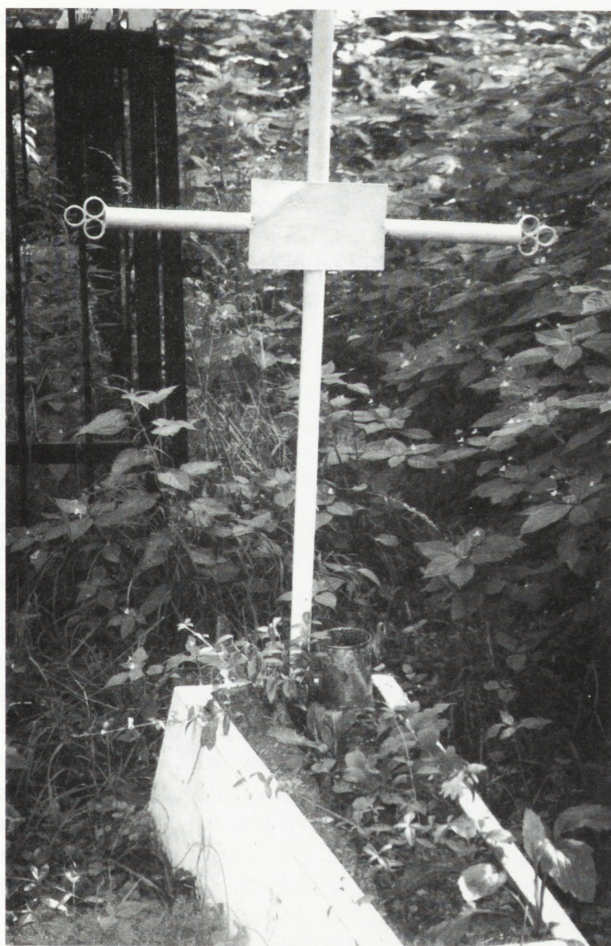
16. Nagrobek anonimowy w postaci metalowego krzyża rurowego z tabliczką bez żadnej inskrypcji. Fot. T. Rudkowski

Oprócz nagrobków kamiennych dominujących na całym terenie cmentarza, spotykamy znaczną liczbę nagrobków metalowych. W ogromnej większości są to rurowe krzyże żelwne, o kształtach najczęściej bardzo prostych, z prostokątną najczęściej tabliczką inskrypcyjną na skrzyżowaniu ramion. Jest rzeczą kuriozalną, że wiele z tych tabliczek nie posiada żadnego napisu, ani nigdy go nie posiadała. Tu znowu dotykamy bolesnego śladu z historii nekropoli. Jak już wspomniano, po roku 1976 cmentarz przez prawie 15 lat pozostawał zamknięty. Miejscowe społeczeństwo nigdy się z taką decyzją nie pogodziło. Powstał więc niepisany układ

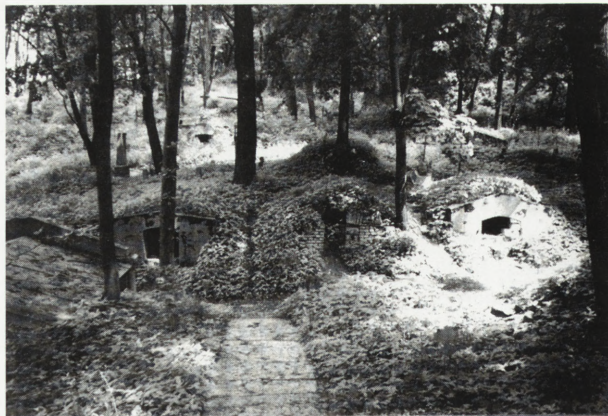
19. Zieleń pokrywa grubą warstwą całą powierzchnię cmentarza — widok na kwaterę tzw. grobów rodzinnych. Fot. T. Rudkowski

Zieleń stanowi poważny problem konserwatorski cmentarza. Oprócz wspomnianych pomników przyrody oraz jeszcze gdzieś niegdzie czytelnych śladów nasadzeń planowych (np. w alei głównej, zwłaszcza w części górnej prowadzącej do kaplicy oraz tuż za bramą cmentarza), cały teren nekropoli porastają tysiące samosiejek rozmaitych gatunków drzew, głównie liściastych. Pomijając zagrożenia mechaniczne dla wszędzie gęsto stłoczonych nagrobków, korony tych drzew tworzą, zwłaszcza w okresie letnim, zwarty parasol, co prowadzi do wzrostu wilgotności w mikroklimacie cmentarza. Oczywiście jest szkodliwe oddziaływanie wilgoci na nagrobki kamienne, a jeszcze bardziej na metalowe. Powoduje ona również niekontrolowane rozpleniwanie się zieleni niskiej i średniej, a także niebezpiecznych co prawda dla kamienia glonów, które jednak ujednoliciając swoją zielenią wygląd różnych kamieni, obniżają walor estetyczny cmentarza. Koncepcję sanacji zieleni cmentarnej będzie można opracować dopiero po przeprowadzeniu pełnej inwentaryzacji dendrologicznej.

Naszym zdaniem należałoby rozpocząć od przeprowadzenia na całym cmentarzu prac porządkowych, polegających na wycięciu pewnej ilości drzew samosiejek oraz na ustawieniu na starych cokołach lub na nowych podmurówkach tych nagrobków, które obecnie leżą na ziemi. Przy pracach tych będzie można skorzystać z pomocy miejscowej ludności polskiej,

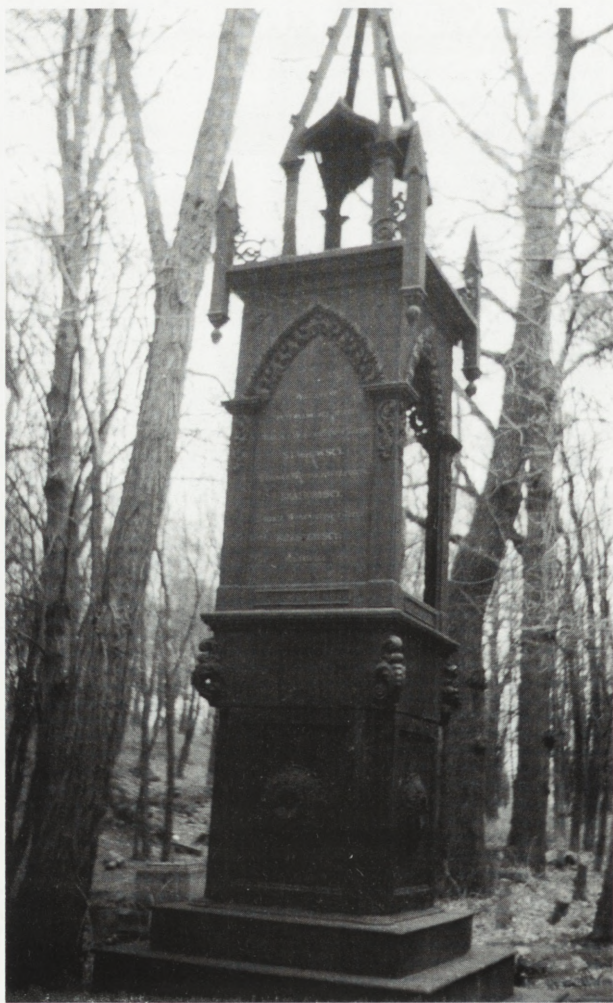
18. Nagrobek żeliwny Elżbiety Urbanowskiej (zm. 1854). Fot. O. Łagowski

nych. I rzeczywiście — stan tych kilku zachowanych obiektów jest bardzo zły i bez szybkiej pomocy konserwatorskiej ulegną one całkowitemu zniszczeniu w ciągu najbliższych 10–15 lat.

Pośród tej ósemki skazanej właściwie na śmierć, jeden pomnik jest szczególnie interesujący (il. 18). Wieńczy on wzgórze położone na zachód od wzgórza kaplicznego. Jest to prawie pięciometrowej wysokości wieża zbudowana z płyt żeliwnych, częściowo ażurowych. Nie ulega wątpliwości, że jest to najpiękniejszy nagrobek neogotycki ze wszystkich cmentarzy zytomierskich²⁵. Został ustawiony dla upamiętnienia miejsca pochówku zmarłej w 1854 r. Elżbiety Urbanowskiej, żony znanego kolekcjonera dzieł sztuki i bibliofila. Współfundatorem pomnika był Józef Ignacy Kraszewski, co zostało odnotowane na jednej z płyt monumentu²⁶.

głego wieku w Żytomierzu nie było żadnej odlewni metali. Natomiast na terenie powiatu żytomierskiego było ich aż 9, ale Fortunat Nowicki, któremu zawdzięczamy tą informację, określa je jako „nędzne”²⁷. Najlepszą z okolicznych była huta żelaza w Deneszach, należąca w tym czasie do Działyńskich. W każdym razie była jedyną posiadającą maszynę parową. Być może tam właśnie odlano elementy nagrobka Urbanowskiej, o ile nie jest to import z dalszych okolic. Naszym zdaniem należy podjąć wszelkie możliwe działania dla trwałego zabezpieczenia tego obiektu. Ze względu na specyficzne warunki klimatyczne cmentarza, metodą z wyboru powinna być metalizacja natryskowa. Każde inne postępowanie będzie już po kilku latach wymagało powtarzania.
