Sławomir Skibiński, Lech Jagodziński

Ochrona Zabytków 45/1-2 (176-177), 42-48

ZASTOSOWANIE KOMPUTEROWEJ ANALIZY OBRAZÓW WIZYJNYCH STANDARDU VHS DO BADAŃ PRZYCZYŃ NISZCZENIA BUDOWLI CENTRUM CEREMONIALNEGO KULTURY NASCA (stanowisko Cahuachi, k/Nasca, Peru)

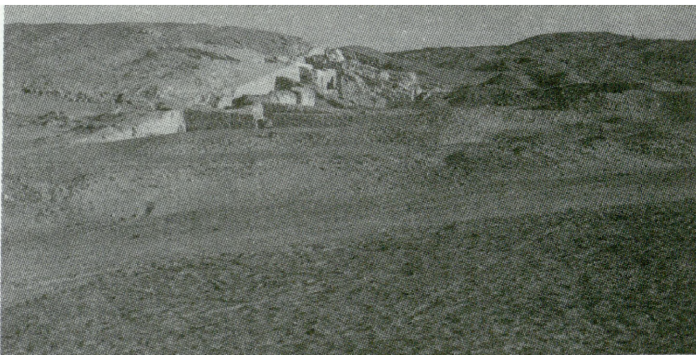
1. Stanowisko archeologiczne Cahuachi. Sektor A. Budowla typu Monticulo 1. (fot. autor)

1. The Cahuachi archeological site. Sektor A. An edifice of the Monticulo 1 type (photo: author)

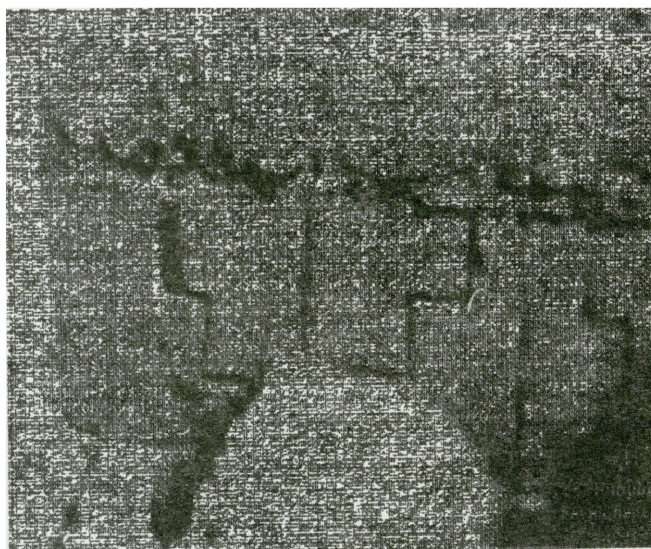
5. Wydruk obrazu komputerowego ściany północnej Templo Escalonado w pełnym zakresie barwy czerwonej

5. A computer print of the north wall of Templo Escalonado, with a full range of the red colour

Po wyborze odpowiedniego obrazu, obserwacji dokonywano w pełnym widmie – VIS (zob. il. 4), a następnie kolejno tylko w zakresie barwy czerwonej (zob. il. 5) oraz niebieskiej (zob. il. 6).

o zróżnicowanym natężeniu barwy. Obraz pokazujący obiekt tylko w monochromatycznym świetle czerwonym wykazuje dużą intensywność barwy w okolicach dna wykopu (około 5 m). Im wyżej, tym barwa czerwona staje się mniej intensywna. Obserwacja obrazu w monochromatycznym świetle niebieskim uwidacznia cechy powierzchni.

Można przyjąć, że prawdopodobnie im ciemniejsza barwa czerwona, tym bardziej dana partia obiektu pochłania promieniowanie w partiach chłodniejszych. Natomiast im barwa czerwona jaśniejsza tym bardziej obiekt jest prawdopodobnie suchy. Na podobnej zasadzie można interpretować obiekt oglądany w obrazie komputerowo tworzonym monochromatycznie przy długości barwy niebieskiej. Uwidacznia się tu faktura powierzchni muru. Można stwierdzić, iż partie o głębokim reliefie są prawie czarne. Tam gdzie faktura jest mało zróżnicowana występuje jednolity kolor niebieski.
