Odkrycie oraz restauracja dwu nisz we wschodnim pomieszczeniu głównego sanktuarium świątyni królowej Hatszepsut w Deir el Bahari

Ochrona Zabytków 42/3-4 (166-167), 251-259

ODKRYCIE ORAZ RESTAURACJA DWU NISZ WE WSCHODNIM POMIESZCZENIU GŁÓWNEGO SANKTUARIUM ŚWIĄTYNI KRÓLOWEJ HATSZEPSUT W DEIR EL BAHARI

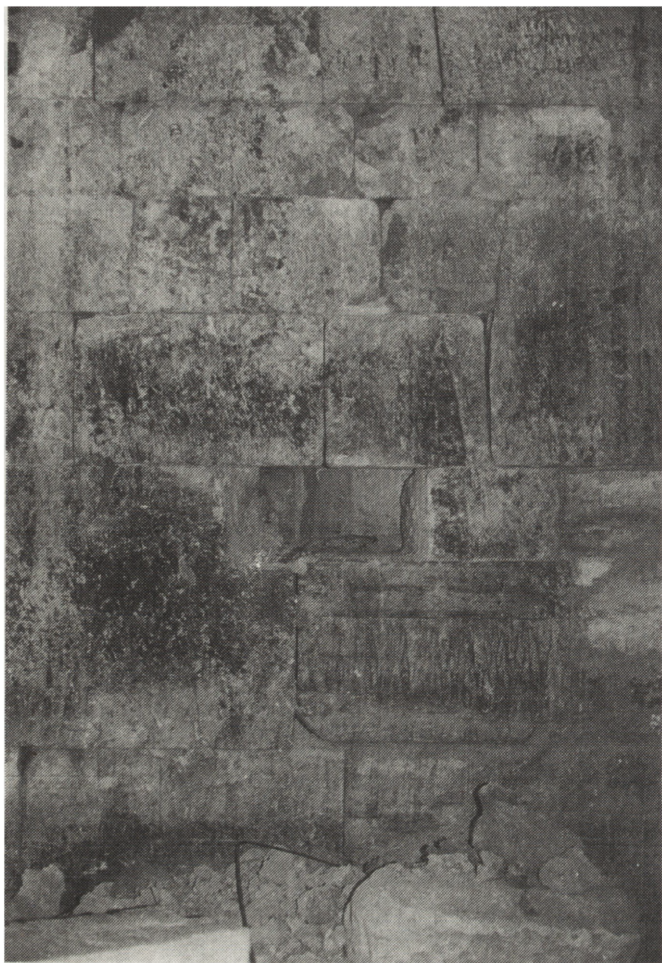
7. Widok fragmentu południowej ściany pierwszego pomieszczenia głównego sanktuarium Amona z wyjętym blokiem nr 1/81, za którym odkryliśmy nie znaną dotąd niszę
 7. View of fragment of southern wall of the first room of the main sanctuary of Amon with block no. 1/81 removed, behind which we discovered a hitherto unknown niche

W otworze można było dostrzec część bocznej ściany niszy, rozpoznać lewe jej ościeże i parapet, a w centralnym miejscu widoczny był bęben poligonalnej kolumny, użyty tu jako wypełnienie i być może podpora stropu niszy.

Ponieważ czołowa płyta stropu niszy osiadła ok. 1 cm pod wpływem nacisku gruzu i ruchów tektonicznych, gniotąc przy tym bloki bocznych jej ścian i powodując odspojenia fragmentów lica, podjęliśmy próbę jej podniesienia. Jednak mimo użycia lewaru o udźwigu kilkudziesięciu ton, nie udało się ruszyć płyty z miejsca, a nie chcąc doprowadzić do jej pęknięcia, zmuszeni byliśmy do zaniechania tego zamiaru (fot. 6).

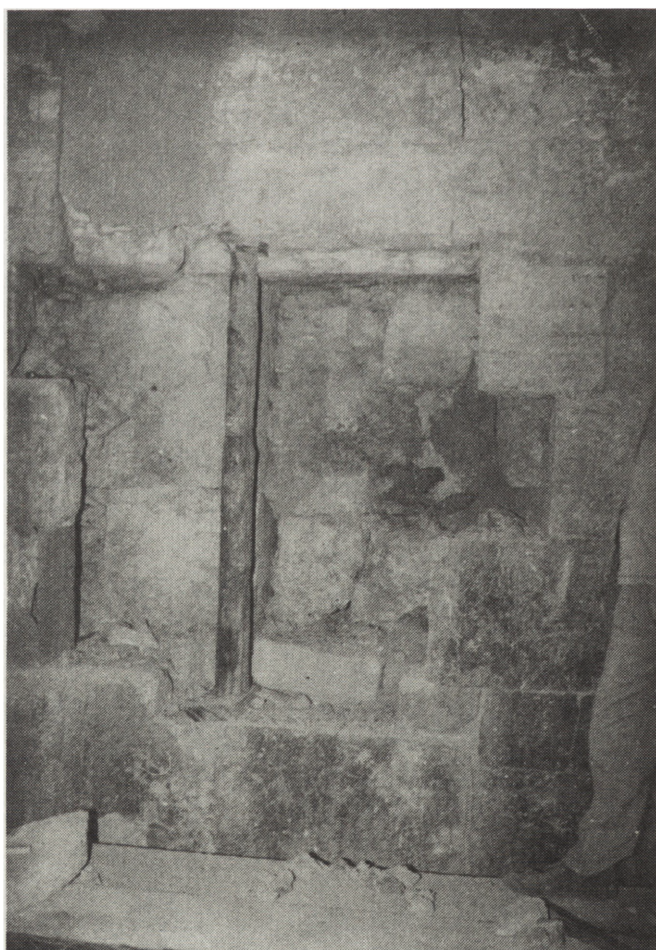
8. Widok nowo odkrytej niszy w ścianie północnej pierwszego pomieszczenia głównego sanktuarium Amona po rozebraniu ptolemejskiego blokadu
 8. View of newly uncovered niche in northern wall of first room of the main sanctuary of Amon following removal of Ptolemaic blocking

Po uzyskaniu odpowiedniego dostępu do niszy oraz po podstemplowaniu nadwieszonych bloków lica ściany, przystąpiono do usuwania jej wypełnienia. Było ono, w przeciwieństwie do zaobserwowanego w południowej niszy, bardziej ściśle i szczelne. Składało się z dużej liczby bloków oraz ich fragmentów (fot. 8), spośród których znaczna część była wtórnie użyta i pochodziła z innych partii budowli oraz z zaprawy i gruzu¹¹.

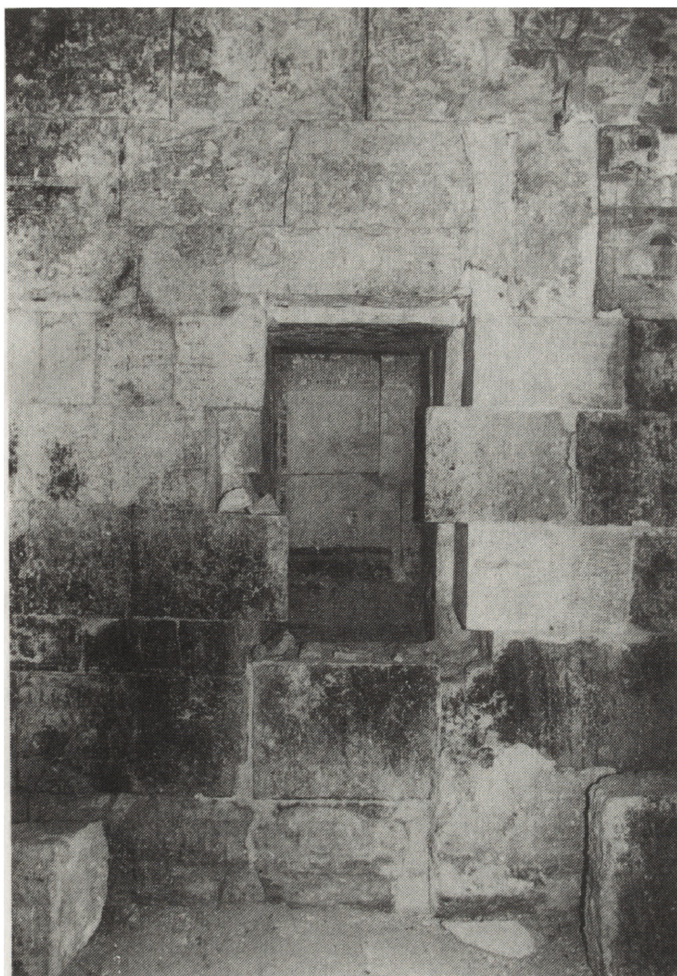
9. Widok nowo odkrytej niszy ściany północnej pierwszego pomieszczenia głównego sanktuarium Amona, po przeprowadzeniu prac konserwatorsko-rekonstrukcyjnych
9. View of newly discovered niche of the northern wall of the first room of the main sanctuary of Amon following conservation and reconstruction work

Naszym celem stało się więc wyeksponowanie odkrytej niszy, wbudowanie do niej fragmentów znalezionych podczas jej odsłaniania oraz częściowe uzupełnienie ubytków w celu zachowania czytelności formy architektonicznej, przy jednoczesnym utrzymaniu śladu ptolemejskiego zamurowania.

Opracowany na tej zasadzie projekt zrealizowaliśmy do końca sezonu 1980–1981 (fot. 9), a w trakcie wykonywania ujętych w nim prac konserwatorskich musieliśmy wzmocnić pęknięte płyty stropu niszy za pomocą stalowych kotew (rys. 5, K).

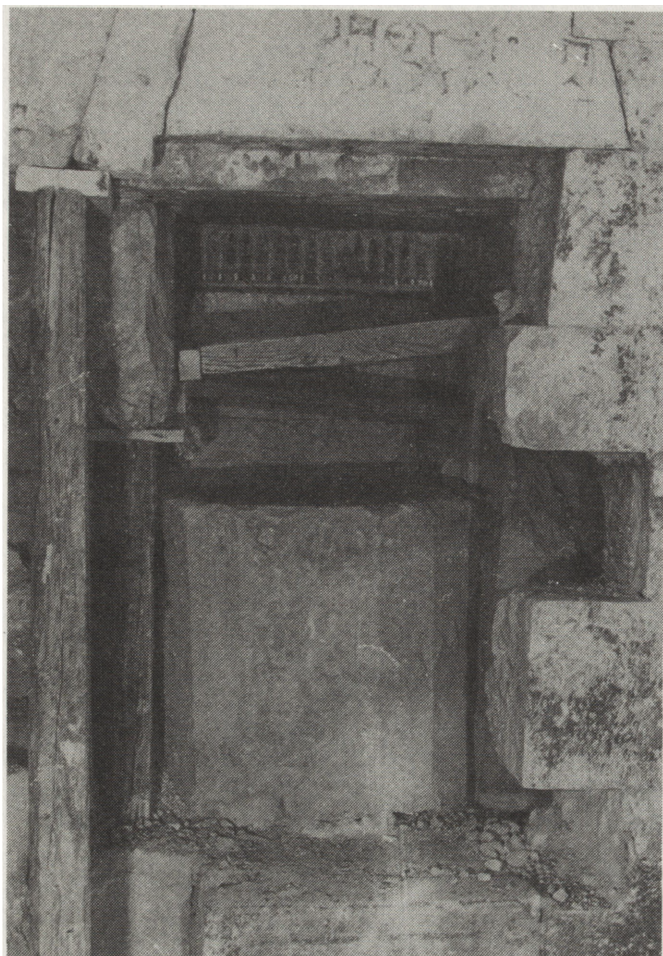
11. Bęben protodoryckiej szesnastobocznej kolumny, użyty przez Ptolomeusza jako uzupełnienie nowo odkrytej niszy z południowej ściany pierwszego pomieszczenia głównego sanktuarium Amona

11. Drum of proto-Doric sixteen-side column, used by the Ptolemy kings as a supplement in the newly uncovered niche in the southern wall of the first room in the main sanctuary of Amon

podparcia uszkodzonego stropu, jak to poprzednio domniemywałem, gdyż nie sięgał tak wysoko, lecz po prostu stanowił jej wypełnienie (fot. 11). Zresztą strop zachowany był w dobrym stanie.

Prace przy wyjmowaniu wypełnienia trwały do 16 grudnia. Dotychczasowy materiał powiększył się o dalsze dekorowane detale. W tym też dniu usunięto bęben poligonalnej kolumny¹⁵.

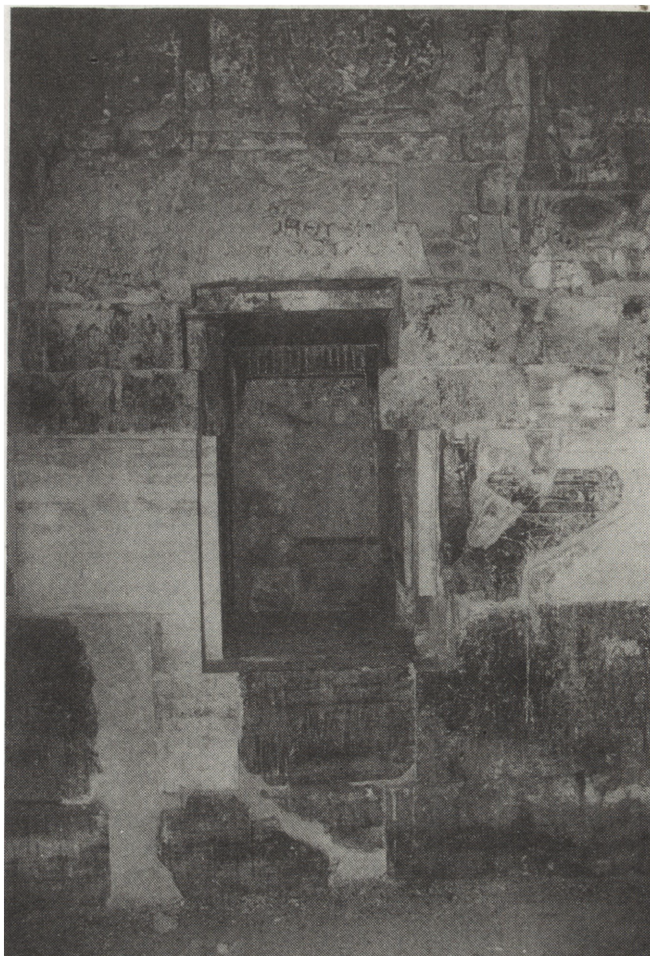
12. Nowo odkryta nisza ściany południowej pierwszego pomieszczenia głównego sanktuarium Amona, po usunięciu z niej wypełnienia

12. Newly uncovered niche in the southern wall of the first room in the main sanctuary of Amon, following removal of filling
