Badania nad nowożytnym osadnictwem wiejskim w miejscowości Kopaniec w Górach Izerskich¹

Research on the modern period rural settlement in Kopaniec in the Jizera Mountains¹

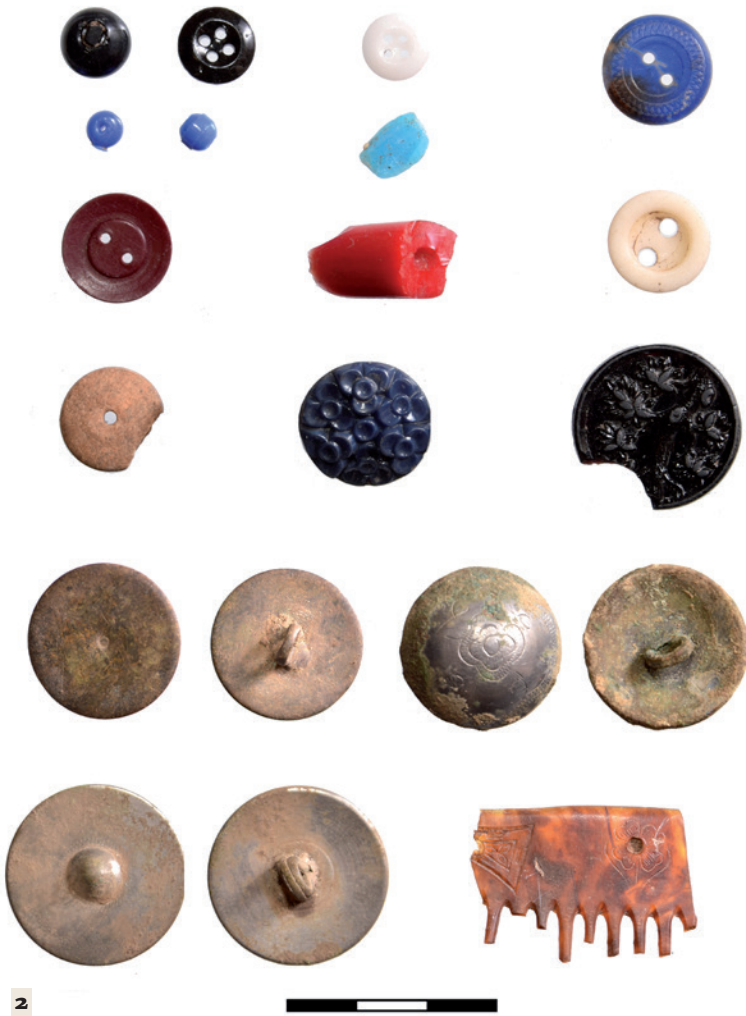
2. Zabytki ruchome wydobyte podczas badań izby mieszkalnej. Widoczne guziki wykonane z różnych materiałów (plastiku, szkła, metalu) oraz szklane paciorki. Widoczny fragment grzebienia szylkretowego został odnaleziony przy zewnętrznej ścianie. Fot. Ł. Sroka

2. Artefacts unearthed during the research of the residential room. Buttons made of various materials (plastic, glass, metal) and glass beads can be seen. Visible fragment of a tortoiseshell comb was discovered by the external wall. Photo by Ł. Sroka

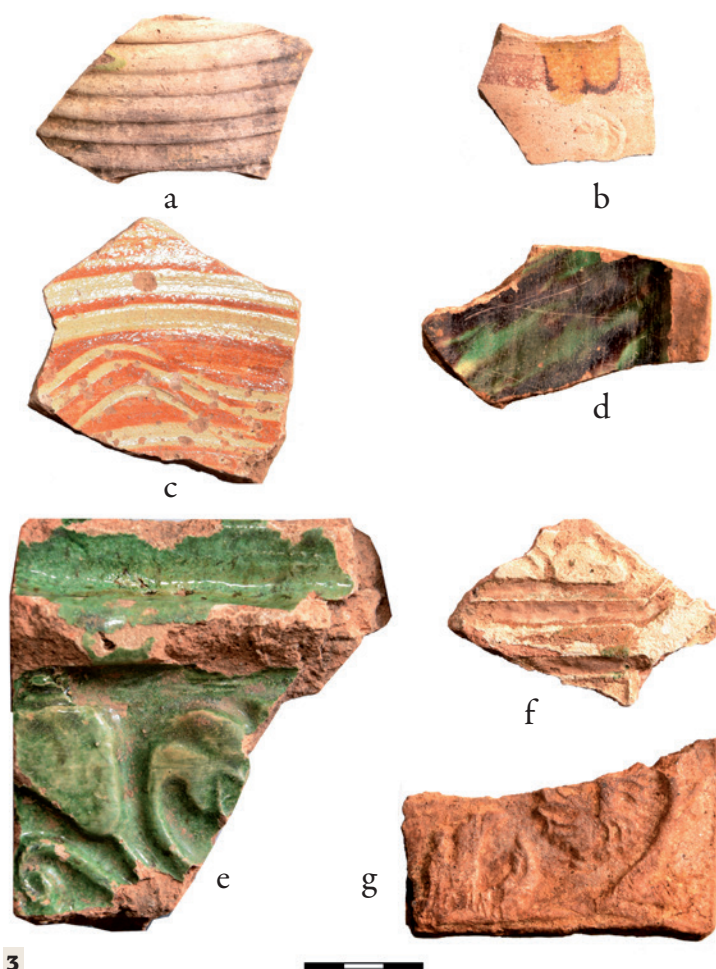
3

3. Wybór fragmentów ceramiki i kafla wydobytych w najstarszych nawarstwiach zarejestrowanych w izbie. Widoczny fragment talerza malowanego rożkiem (c), fragment kafla szklawionego (e) i fragmenty nieszkliwione z ornamentami roślinnymi (f, g). Fot. Ł. Sroka

3. Selection of pottery and tile fragments retrieved from the oldest layers recorded in the room. Fragment of a plate painted with a cone (c), fragment of a glazed tile (e), and unglazed fragments with plant ornaments (f, g). Photo by Ł. Sroka

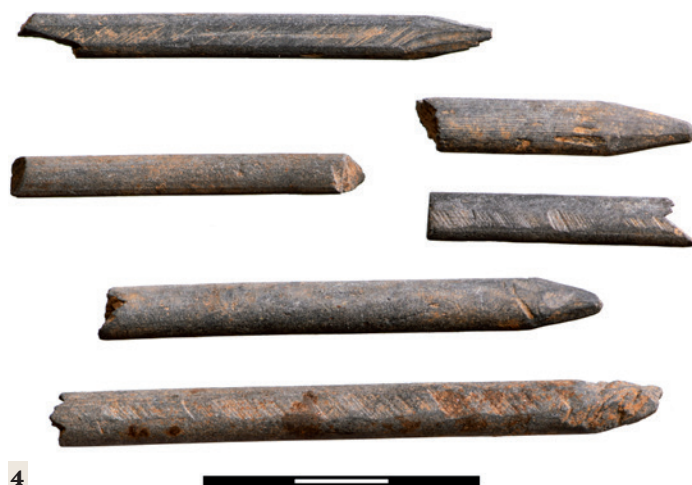
4

of levelling the area out during one of the repairs or floor replacement. The upper part of the layers examined within the room contained artefacts connected with writing (Fig. 4). These were the dozens of fragments of stone styluses and few pieces of tablets made of slate. The tablets were lined and squared on both sides. Originally, they possessed wooden frames; they were commonly used at schools in the 19th century and the early 20th century.

During the survey conducted east of the building, numerous fragments of similar styluses were also found. Artefacts which can be associated with children and childhood recorded on other sites are problematic. Usually, archaeologists associate children with pieces of toys or miniature items, but here we indisputably have remnants of tools for learning writing and practising calligraphy. At the current stage of research it is difficult to say if such a high number of styluses could suggest a greater number of offspring in the given building, or regular build-up of material over the course of decades. It would be useful to compare the collected artefacts with other collections obtained from the research of similar sites. However, we are not aware of any publication containing results of similar works.

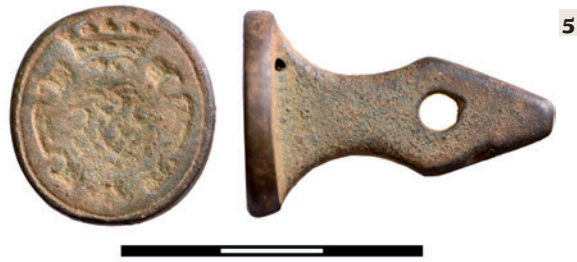
Podczas badań prowadzonych przy ścianie wschodniej budynku, w odległości ok. 2 m od wejścia głównego, w warstwie humusu, odnaleziony został tłok pieczętny odlany z brązu, z grawerowanymi inicjałami (il. 5). Tłok reprezentuje model rozpowszechniony wśród chłopów z niemieckiego obszaru językowego i możemy go datować na połowę XVIII wieku. Takie tłoki służyły do uwierzytelniania listów, testamentów itp. i zazwyczaj były noszone na niewielkim łańcuszku przy pasie lub kamizelce. W kolekcjach muzealnych znajduje się wiele podobnych tłoków, zazwyczaj jednak nie jest jasny ich kontekst⁷. Kartusz herbowy użyty w polu jest zbliżony kształtem do wielu innych zachowanych pieczęci. W jego środku umieszczone zostały inicjały, których czytelność będzie lepsza po przeprowadzeniu konserwacji. Nie jesteśmy pewni na obecnym etapie badań, czy możemy łączyć odnaleziony tłok z osobą, która mieszkała w budynku lub była jego właścicielem. Sprawa może się wyjaśnić po zakończeniu kwerendy źródłowej. Zachowało się wiele zapisów testamentowych; są one przechowywane obecnie w Archiwum Państwowym w Jeleniej Górze i niewykłuczone, że odnajdziemy na którymś dokumencie odcisk odnalezioną przez nas pieczęć. Musimy jednak dopuścić inne możliwości tłumaczące obecność znaleziska przy badanym budynku. Możliwe, że tłok został zgubiony długo po śmierci swojego właściciela i był przechowywany np. przez krewnych jako pamiątka. W takim przypadku mógłby być związany z innym gospodarstwem lub nawet z inną miejscowością. Niewątpliwie jednak jest to ciekawy zabytek chłopskiego pochodzenia, wyrażający pewne aspiracje właściciela do stanów wyższych, widoczne w szczegółach wykonania: ozdobnym polu herbowym, ornamentach i wieńczącej koronie. Przypuszczamy, że tłoki były wykonywane w większych nakładach i dopiero na etapie końcowym uzupełniane o inicjały nabywcy. Niemniej stanowią rzadkie znaleziska i częściej są znane z amatorskich poszukiwań.

During the research by the eastern wall of the building, about 2 m from the front entrance, a bronze seal matrix with engraved initials (Fig. 5) was found in the humus layer. The matrix represents a model which was widespread among peasants from German-speaking regions and can be dated back to the mid-18th century. Such matrices were used to authenticate letters, testaments, etc. and were usually worn on a small chain at the belt or waistcoat. Museum collections contain many similar matrices, but usually the context thereof is not clear⁷. The shape of the heraldic cartouche used in the field resembles that of many other preserved seals. The middle contains initials which will be more readable once conservation has been carried out. At the current stage of research, we are not certain if we can associate the matrix with an inhabitant or the owner of the building. The matter might be resolved after the completion of a source query. Many testaments were preserved; these are currently stored at the State Archive in Jelenia Góra and it might be possible to find an imprint of the discovered seal on one of the documents. However, we must allow for other explanations for the presence of the find near the researched building. It is possible

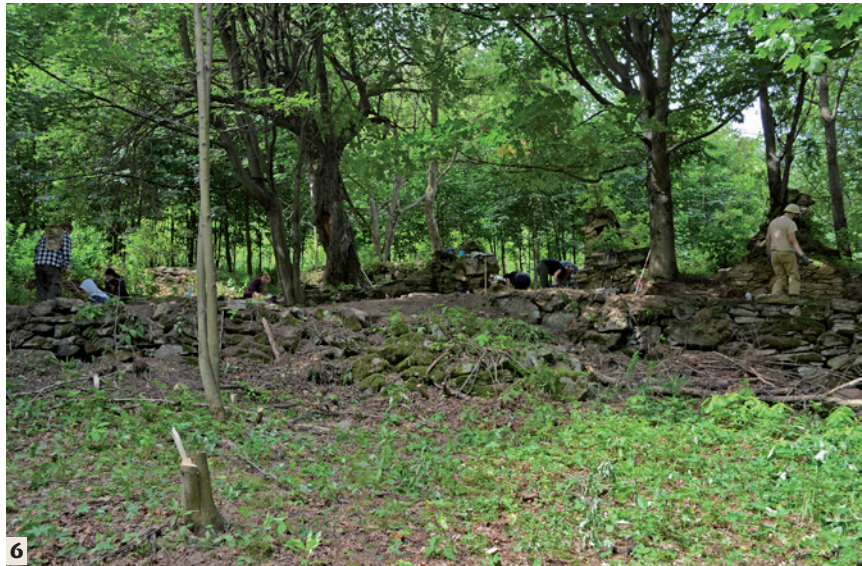
6. Kopaniec, woj. dolnośląskie. Widok w kierunku zachodnim na mur sztucznej terasy i pozostałości budynku w tle podczas badań archeologicznych. Fot. P. Duma

6. Kopaniec, Dolnośląskie Voivodeship. View to the west to the wall of the artificial terrace and remains of a building in the background during archaeological surveys. Photo by P. Duma

suchym murem postawionym z kamienia łamanego układanego bez użycia zaprawy (il. 6). Terasę zbudowano, żeby wypoziomować nierówny teren i przygotować odpowiednie miejsca pod budynek. Krawędź wschodnia terasy wychodziła poza obręb budynku w kierunku północnym, przechodząc w drogę – obecnie zanikłą. Teren przy budynku został ukształtowany w ten sposób, że przy narożu południowo-wschodnim tworzył rozleglejsze wypłaszczenie o szerokości 9,1 m (licząc od ściany wschodniej). W jego zasięgu znajdowały się ślady sugerujące obecność w przeszłości budynku pomocniczego wykonanego z drewna, na bardzo niskiej podmurówce kamiennej. Wyraźnie ociosane kamienie większych rozmiarów schodziły się pod kątem prostym, tworząc literę L przyległą do wschodniej krawędzi terasy. W celu zweryfikowania tych podejrzeń wytyczony został wykop sondażowy o wymiarach 2 × 3 m. Pod cienką warstwą humusu zawierającą zabytki z przełomu XIX i XX wieku ukazała się zwarta warstwa kamieni średnich i dużych rozmiarów, natomiast przy krawędzi południowej i zachodniej wykopu ukazały się zbiegające się pod kątem prostym ociosane kamienie większych rozmiarów (od 70 × 40 do 30 × 20 cm i nieco mniejsze) (il. 7). Jednocześnie nie odnaleziono śladów wspomnianego budynku gospodarczego. Linia przebiegu kamieni i sposób ich układania świadczą natomiast o tym, że sztuczna terasa z czasem użytkowania posesji została poszerzona w kierunku wschodnim. Jej wnętrze zostało w całości wykonane z kamieni. Najstarsze zabytki odkrywane pomiędzy kamieniami pochodziły z 2. połowy XIX wieku, więc poszerzenie nie nastąpiło wcześniej niż przed połową XIX wieku.

In the course of the research, observations were made on the preparation of the land and adaptation of the natural topography within the plot of land for the purposes of a future investment. The described residential building was erected on an artificial terrace which reached the edge of the hill to the west, and to the east it was finished with a dry wall made from crushed stone laid without the use of mortar (Fig. 6). The terrace was built in order to level out the uneven land and prepare an appropriate place for the building. The eastern edge of the terrace extended past the edge of the building to the north, transitioning into a road which does not exist anymore. The area near the building was shaped so as to create a larger flat surface in the south-east corner, 9.1 m wide (measuring from the eastern wall). In the vicinity, there were traces suggesting that in the past there had been an auxiliary building made of wood on a very low stone foundation. Clearly split stones of larger sizes were arranged at the right angle, making up the letter L,

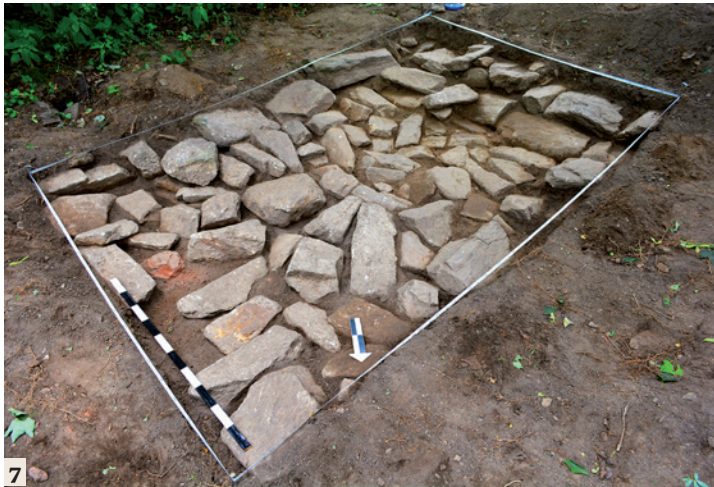
7. Kopaniec, woj. dolnośląskie. Wykop sondażowy wykonany w miejscu domniemanej konstrukcji pomocniczej. Widoczna krawędź skarpy powiększona w 2. połowie XIX wieku. Fot. P. Duma

7. Kopaniec, Dolnośląskie Voivodeship. Test trench in the area of the suspected auxiliary structure. Visible edge of the escarpment extended in the second half of the 19th century. Photo by P. Duma

adjacent to the eastern edge of the terrace. In order to verify these suspicions a test trench measuring 2 × 3 m was opened. Below the thin layer of humus containing artefacts from the turn of the 20th century, there was a compact layer of medium-sized and large stones, and by the southern and western edge of the excavation, there were larger split stones (from 70 × 40 cm to 30 × 20 cm and slightly smaller), arranged perpendicularly (Fig. 7). At the same time, no traces of the above-mentioned utility building were found. The positioning of the stones and the way in which they were arranged indicate that the artificial terrace was extended towards the east with the passage of time. The interior was made entirely from stone. The oldest artefacts discovered between the stones dated back to the second half of the 19th century, so the extension could not have taken place before the mid-19th century.

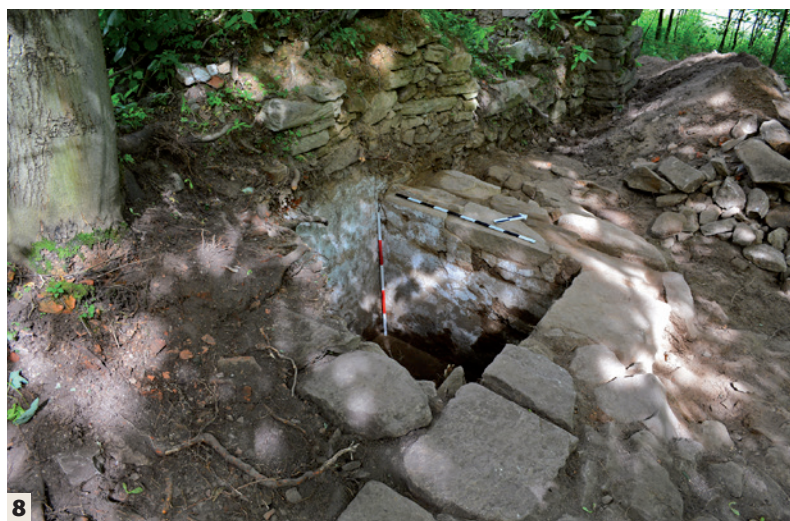
8. Kopaniec, woj. dolnośląskie. Widok odsłoniętego podczas badań zbiornika na nieczystości przyległego do wschodniej ściany badanego budynku. Fot. P. Duma

8. Kopaniec, Dolnośląskie Voivodeship. View of the cesspit, unearthed during the survey, adjacent to the eastern wall of the surveyed building. Photo by P. Duma

Kolejny wykop badawczy został wykonany przy wejściu do budynku od strony północnej. Jego zakres był ograniczony drzewem wrastającym w mur. W toku badań odsłonił się zarys zbiornika na nieczystości, którego ściany zostały wykonane z kamienia łamanego otynkowanego zaprawą z dużym udziałem cementu (il. 8). Kołnierz biegnący po obwodzie zbiornika świadczył o tym, że był on zabezpieczany

od góry klapą wykonaną prawdopodobnie z desek, osadzoną na drewnianej ramie. Zarówno na ścianach, jak i na spodzie zbiornika zachowały się ślady bieleńia wapnem w celach dezynfekcyjnych. Sam zbiornik został wybudowany lub zmodernizowany w okresie międzywojennym. Pierwotnie zbierał ścieki pochodzące prawdopodobnie z korytarza i części gospodarczej (stajni z oborą). W jego ścianie wschodniej zadokumentowano niewielkich rozmiarów wpust odpływowy. Przy dnie zbiornika odnaleziono liczny materiał zabytkowy, głównie zniszczone fragmenty butelek po lekach, porcelanowych talerzy, szkła okiennego i kości zwierzęcych – noszących wyraźne ślady cięcia i ćwiartowania typowe dla odpadów konsumpcyjnych. Najmłodsze zabytki z tego zbioru mogły pochodzić z lat 40. XX wieku. Brak zabytków młodszych lub takich, które umożliwiłyby identyfikację z polskimi osadnikami, świadczy o tym, że budynek nie był zasiedlony po wojnie.

Another trench was opened by the entrance to the building to the north side. The scope thereof was limited by the tree growing into the wall. During the research, the outline of a cesspit was revealed, the walls of which were made from crushed stone plastered with mortar with a large proportion of cement (Fig. 8). The hood lining the cesspit showed that it was secured from the top with a lid, which was probably wooden, mounted on a wooden frame. Both the walls and the bottom of the cesspit contained traces of whitewashing with lime performed in order to disinfect it. The cesspit itself was built or modernised in the interwar period. Originally, it collected waste which probably came from the corridor and the utility part (a stable with a barn). A small drainage was documented in the eastern wall. At the bottom of the cesspit there was abundant historical material, mainly damaged fragments of medication bottles, porcelain plates, window glass and animal bones – bearing traces of cutting and quartering typical for the post-consumption waste. The youngest artefacts from this collection could date back to the 1940s. The lack of younger artefacts or ones that would enable identification with Polish settlers shows that the building was not inhabited after the war.
