Świątynia królowej Hatszepsut w Deir el Bahari : odkrycie, badania oraz rekonstrukcja półki skalnej nad górnym tarasem

Ochrona Zabytków 39/4 (155), 239-254

ŚWIĄTYNIA KRÓLOWEJ HATSZEPSUT W DEIR EL BAHARI ODKRYCIE, BADANIA ORAZ REKONSTRUKCJA PÓŁKI SKALNEJ NAD GÓRNYM TARASEM*

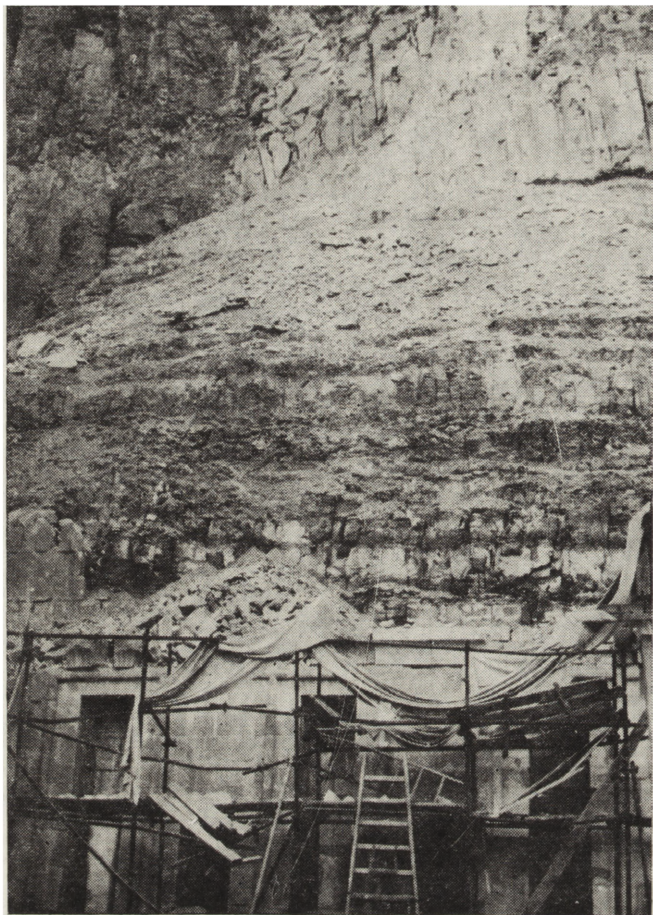
7. Świątynia królowej Hatszepsut, fragment południowego skrzydła ściany z niszami po trzęsieniu ziemi; widoczne gazy zaległe na stoku oraz część białej plamy na masywie skalnym – z tego miejsca nastąpiło oberwanie się skały

7. The temple of Queen Hatshepsut, part of the south wing of the wall with niches after an earthquake; to be seen stones occupying the slope and part of the white stain; it was from there that the rock fell down

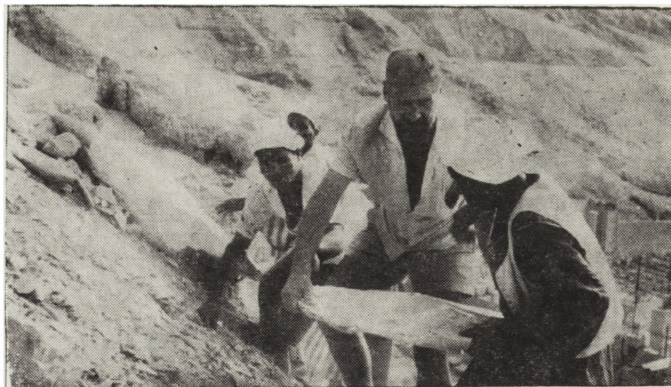
8. Świątynia królowej Hatszepsut, oczyszczanie stoku nad górnym tarasem z zaległych po lawinie głazów

8. The temple of Queen Hatshepsut, cleaning of the slope over the upper terrace from the stones left after an avalanche

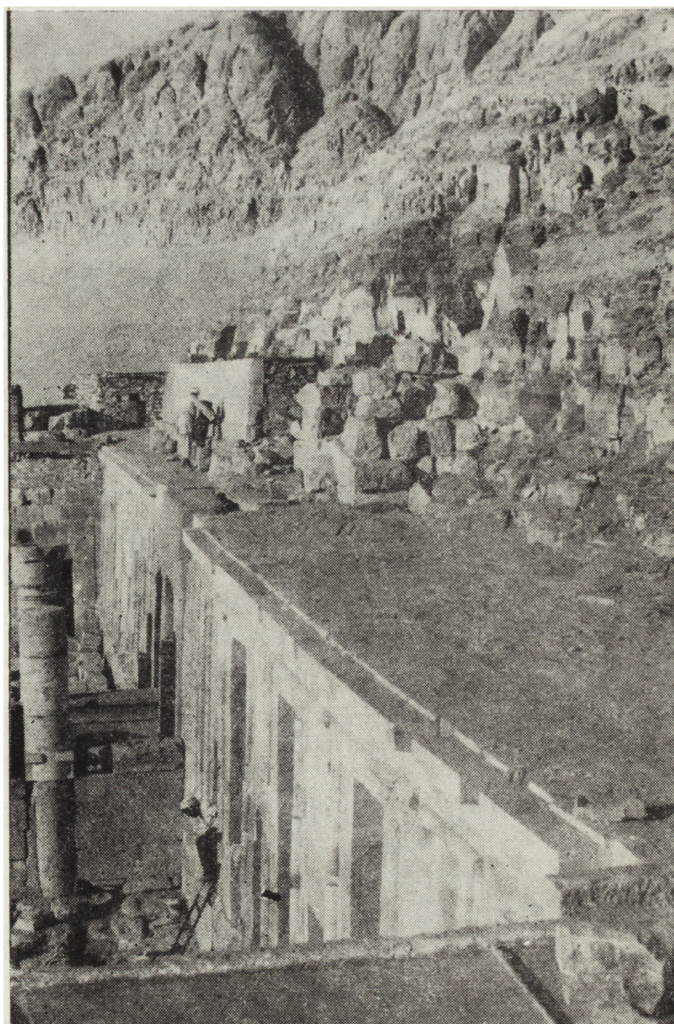
9. Świątynia królowej Hatszepsut, zakończona reintegracja obu skrzydeł ściany z niszami oraz rozpoczęta rekonstrukcja południowego skrzydła ściany osłonowej

9. The temple of Queen Hatshepsut, completed integration of the two wings of the wall with niches and initiated reconstruction of the south wing of the covering wall

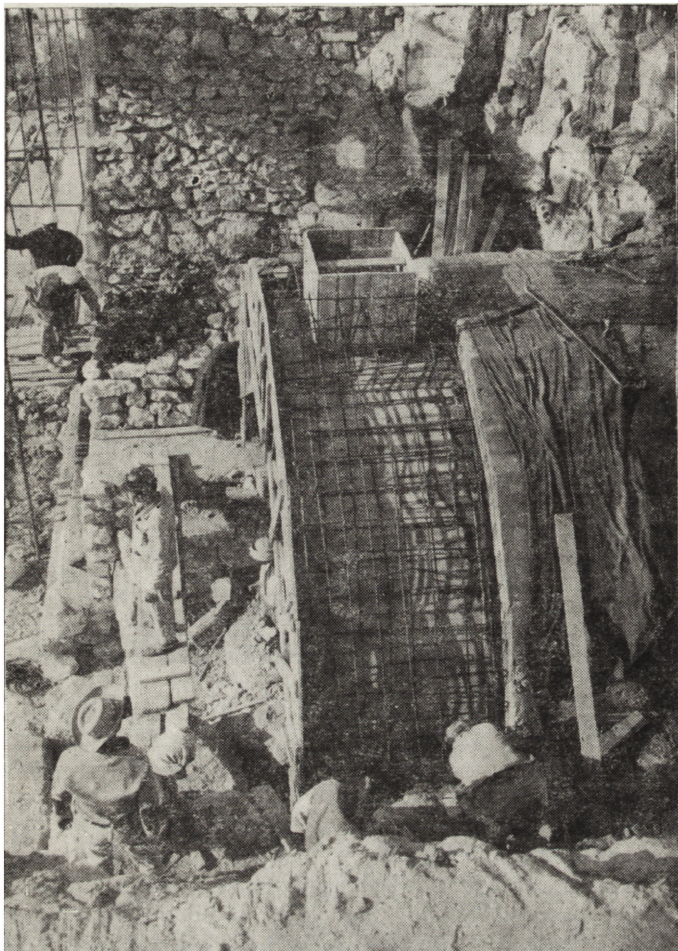
10. Świątynia królowej Hatszepsut, betonowanie żelbetowego sklepienia nad starożytną konstrukcją odciążającą sklepienie pierwszego pomieszczenia w głównym sanktuarium

10. The temple of Queen Hatshepsut, concreting of the vaulting over the ancient construction relieving the vaulting of the first room of the main sanctuary
