## Łupki dachówkowe w architekturze na Pomorzu Środkowym

Ochrona Zabytków 53/2 (209), 198-205

2000

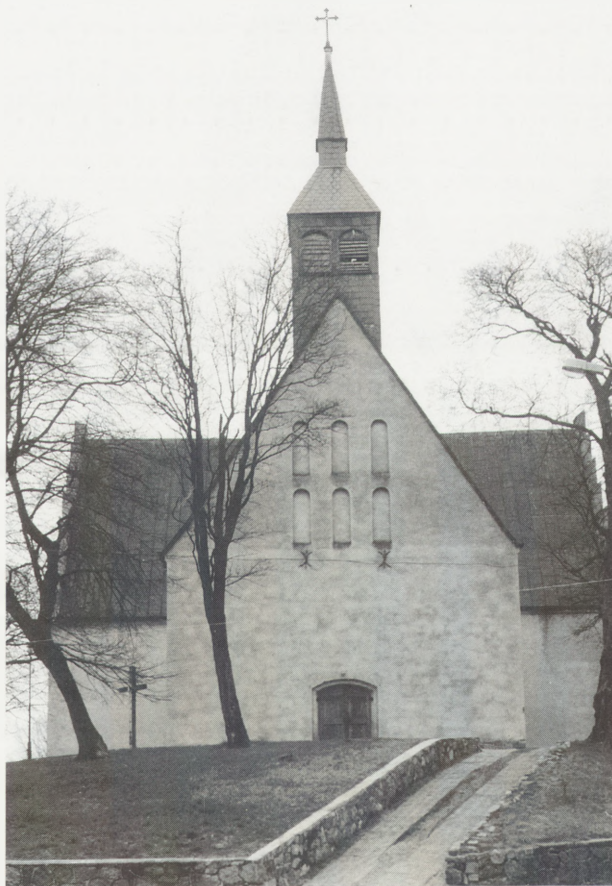
3. Smoldzino. Hełm z latarnią wieżyczki kościoła zbudowanej w 1874 r.

3. Smoldzino. Helmet with lantern of a church turret built in 1874

je się ośmioboczna wieżyczka z latarnią i iglicą, które do 1998 r. były pokryte łupkiem. W opisie z 1892 r. brak wzmianki o tej wieżyczce. W latach 1865–1867 w Słupsku, według planu kościoła św. Mateusza w Berlinie<sup>9</sup>, wzniesiono, na miejscu rozebranego, gotyckiego kościoła z XIV w., murowany z cegły kościół św. Piotra (obecnie p.w. Najświętszego Serca Jezusowego). Nad halą rozciąga się dwuspadowy dach o powierzchni około 1000 m<sup>2</sup> pokryty łupkiem (il. 2). W latach 1871–1879 zbudowano z gładów narzutowych kościół w Żelkowie. Sygnaturkę pokrywa łupek. W 1871 r. zaprojektowano i w kilka lat zbudowano w pobliskim Czołpinie zespół budynków latarni morskiej<sup>10</sup>. Zachodnia ściana (120 m<sup>2</sup>) piętrowego domu latarników obłożona jest zewnątrz łupkiem<sup>11</sup>. W 1874 r. przebudowano wzniesiony w 1 poł. XVII w. kościół w Smołdzinie. Wówczas zbudowano wieżyczkę z latarnią i ostrosłupowym hełmem<sup>12</sup>, która obłożona jest łupkiem (il. 3).

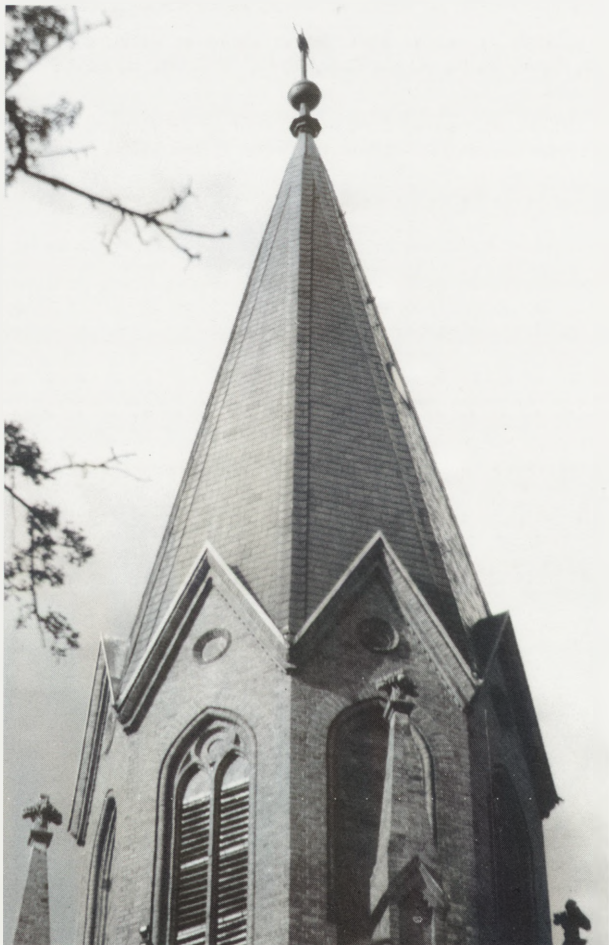
4. Ustka. Helm wieży kościoła w stylu neogotyckim wzniesionego w 1885 r.

4. Ustka. Copula of a neo-Gothic church tower erected in 1885

Pierwotne pokrycie łupkiem, położonym przed ponad 100 laty, zachowane jest ponadto w następujących kościołach (w nawiasach podano rok lub okres budowy): Kowalewice (1879 r. — hełm), Ustka (1885 r. — hełm, dach prezbiterium — il. 4), Janowice (1882 r.), Słowino (1887 r. — hełm), Sitno (ok. 1870–1890 — hełm), Trzebiechowo (ok. 1890 r.), Biesowice (1891 r.), Debrzno (1894–1895 — hełm), Domatowo (1909 r. — hełm), Pałowo (ok. 1880 r. — obłożenie fragmentu ściany wieży), Kobylnica (hełm wieżyczki z latarnią — il. 5 i 1).

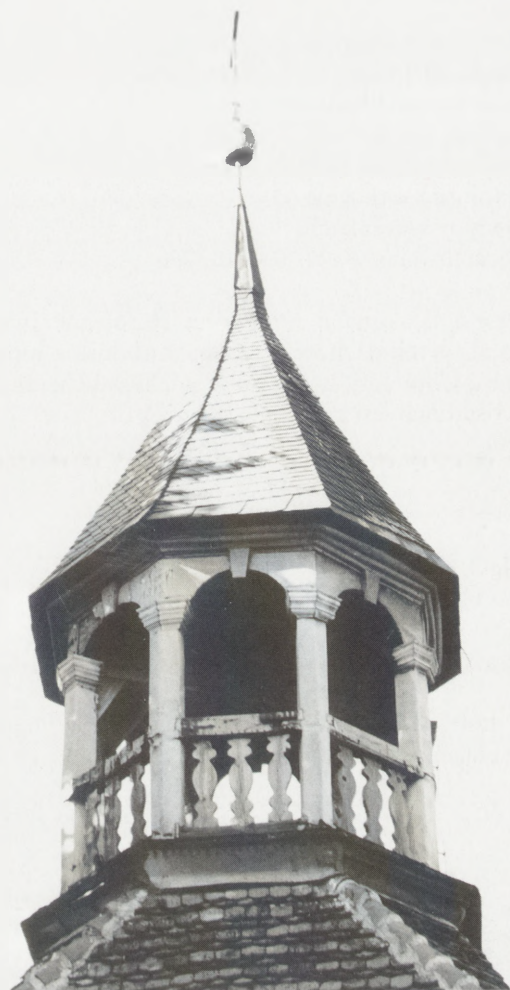
5. Kobylnica. Hełm z latarnią z 1899 r. na wieży kościoła

5. Kobylnica. Copula with lantern on church tower from 1899

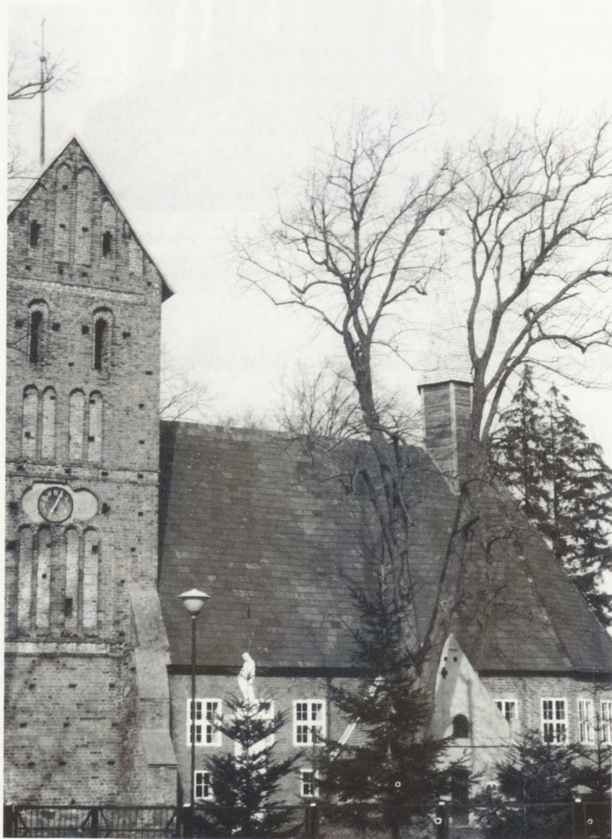
6. Krupy. Nawa z 1570 r., po 1882 r. pokryta łupkiem  
6. Krupy. Nave from 1570, after 1882 covered with slate

zwrócić uwagę na położone pomiędzy Darłowem a Sławnem Karwice i Krupy (il. 6). Brak informacji, jakim materiałem był pierwotnie pokryty kościół w Karwicach. Górne partie wieży mają konstrukcję drewnianą, ryglową i prawdopodobnie były wcześniej pokryte deszczólkami. W przypadku kościoła w Kobylnicy sposób krycia ośmiobocznej iglicy wskazuje na koniec XIX w. Na blachach, którymi pokryta jest od zewnątrz latarnia, pod okapem iglicy wieżyczki umieszczono datę „1899”, co może oznaczać rok wykonania renowacji, bowiem latarnia potwierdzona jest już w roku 1894<sup>13</sup>.

W opisie kościoła z Krup, pochodzącym z 1892 r. odnotowano, że zarówno dach hali, jak i sygnaturka były pokryte drewnianymi deszczólkami<sup>14</sup>. Nie znany jest czas zmiany pokrycia na łupki dachówkowe.

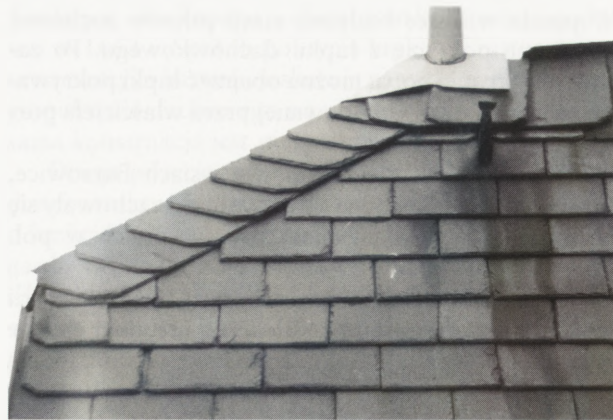
7. Ustka. Pokrycie dachu stacji pilotów w porcie  
7. Ustka. Roof of pilot station in the port

W porcie w Ustce budynek stacji pilotów zachował pierwotne pokrycie z łupku dachówkowego. Po zachodniej stronie portu można obejrzeć łupki pokrywające wieżyczkę willi zbudowanej przez właściciela portowych elewatorów.
