## Problematyka konserwatorska mozaiki posadzkowej bazyliki bizantyńskiej w Chhim w Libanie

Ochrona Zabytków 50/3, 217-221

1997

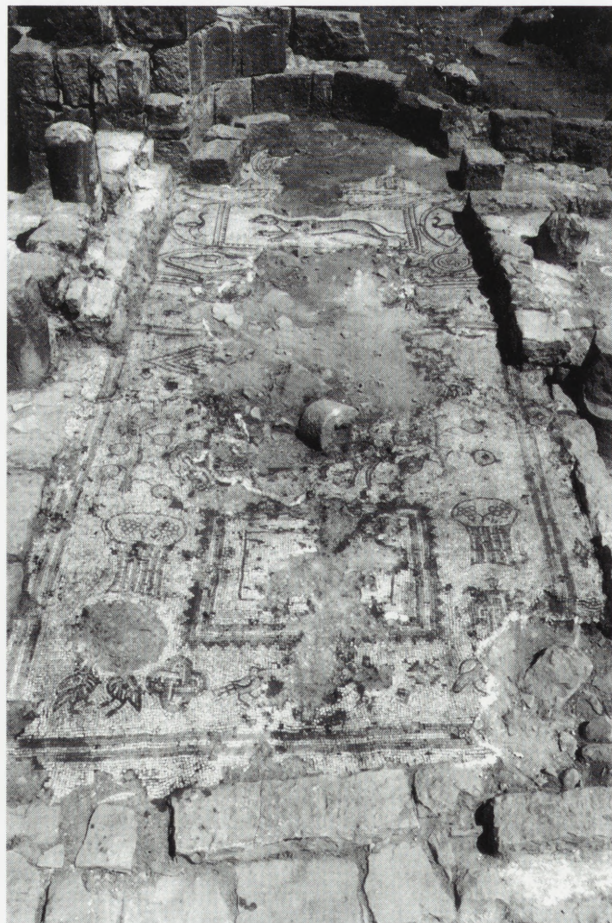
Ogólnie stan zachowania ocalałych partii mozaiki w poszczególnych częściach bazyliki jest różny. Najbardziej ucierpiałą fragmenty w prezbiterium (il. 1), gdzie poza dwoma wspomnianymi dużymi ubytkami przedstawienia, efekty wszystkich destrukcyjnych przyczyn są najsilniejsze. Aczkolwiek sytuacja w nawie głównej i południowej przedstawia się korzystniej, to wymienione poniżej zniszczenia odnoszą się również do tych partii. Powierzchnia mozaiki w bardzo wielu miejscach jest zapadnięta, a poszczególne tessery są wgniecione. Wiąże się to bezpośrednio z osłabieniem pierwotnej konsolidacji warstw technologicznych.

1. Ogólny widok prezbiterium po odsłonięciu i oczyszczeniu mozaiki. Fot. T. Szmagier

1. General view of the presbytery after the uncovering and cleaning of the mosaic. Photo: T. Szmagier

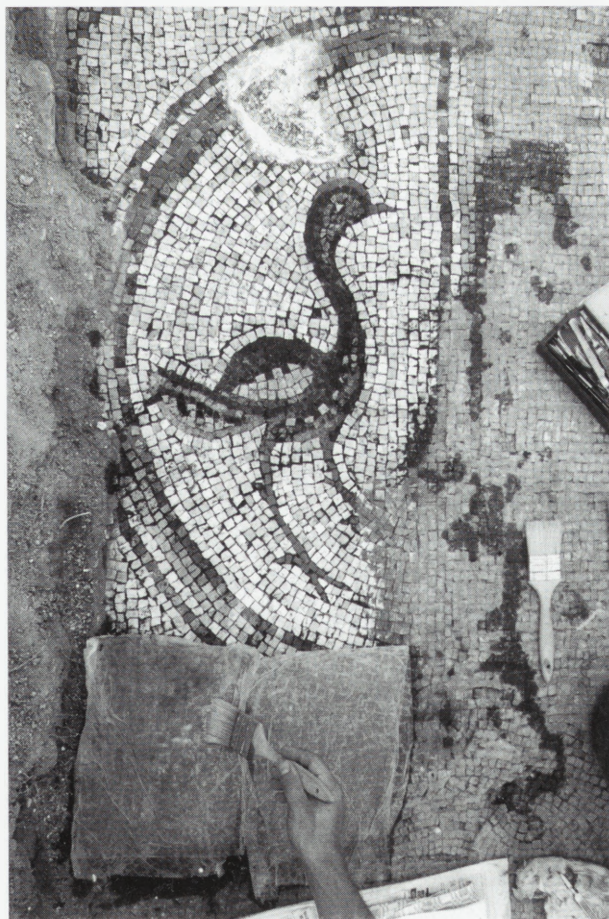
2. Fragment mozaiki w trakcie czyszczenia — zakładanie kompresów z ligniny. Fot. J. Martusewicz

2. Fragment of the mosaic in the course of cleaning — the placing of cellucotton compresses. Photo: J. Martusewicz

Ponieważ po usunięciu ziemi i kurzu, na powierzchni mozaiki nadal zalegała dość gruba (ok. 1 mm) warstwa zbitego z ziemią brudu, czyszczenie postanowiono przeprowadzać w dwu etapach. Najpierw przy pomocy szerokiego pędzla zakładano wilgotne kompresy (woda z detergentem) z ligniny rozłożonej na małych partiach (ok. 30,0 x 30,0 cm) powierzchni mozaiki (il. 2). Dzięki nim warstwa brudu ulegała rozmiękczeniu i po kilkunastu minutach łatwiej poddawała się czyszczeniu. Ponadto kompresy zapobiegały nadmiernemu wnikananiu wody pomiędzy kostki. Po ich usunięciu, za pomocą skalpeli i płaskich noży, delikatnie zdejmowano zewnętrzną warstwę brudu i ziemi. Następnie, nasączoną wodą z detergentem gąbką przemywano dany fragment powierzchni i doczyszczano go miękkimi szczotkami, gospodarczymi myjkami oraz szczoteczkami do zębów. Zwracano przy tym uwagę, aby nie uszkodzić zewnętrznej warstwy kostek, zwłaszcza ceramicznych — szczególnie podatnych na zni-

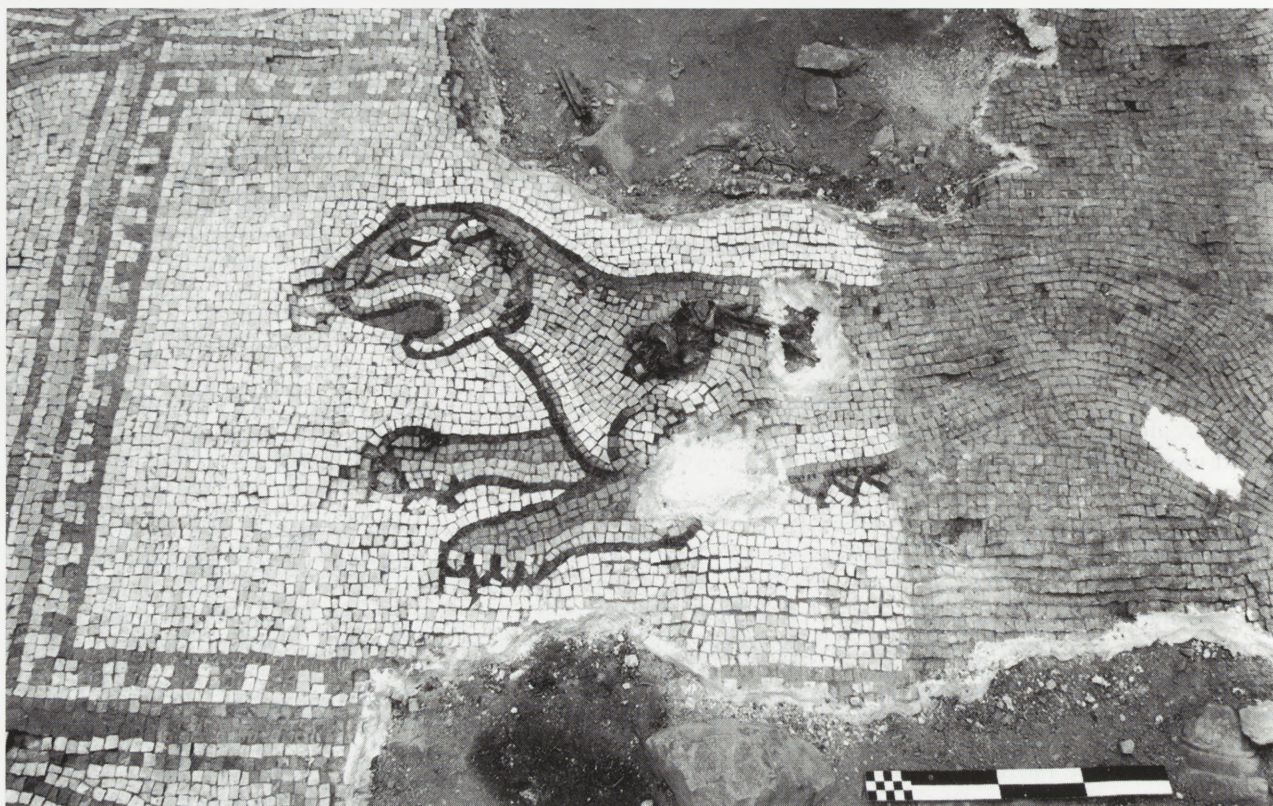
3. Fragment częściowo oczyszczonego przedstawienia w prezbiterium. Fot. J. Martusewicz

3. Fragment of a partially cleaned depiction in the presbytery. Photo: J. Martusewicz

szczenia. Nadmiar wody za każdym razem zbierano suchymi gąbkami. Spomiędzy kostek usuwano zalegającą w szczelinach ziemię. W ten sposób systematycznie oczyszczono powierzchnię mozaiki w prezbiterium, nawie głównej i nawie południowej. Dzięki temu została odsłonięta prawie całkowicie nieczytelna wcześniej forma oraz barwa przedstawień (il. 3, 4).

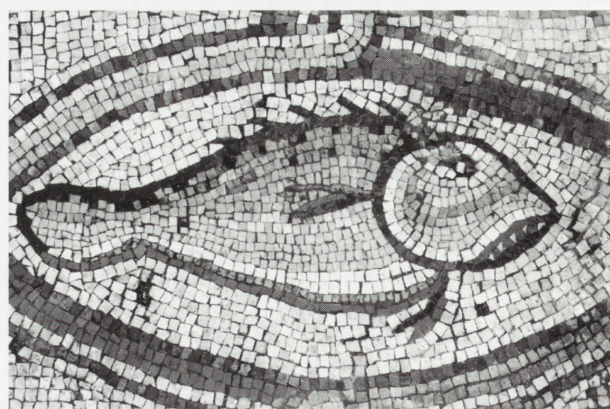
4. Fragment przedstawienia w prezbiterium po całkowitym oczyszczeniu. Fot. J. Martusewicz

4. Fragment of the depiction in the presbytery after complete cleaning. Photo: J. Martusewicz
