Problemy konserwacji i rekonstrukcji barokowego malarstwa iluzjonistycznego na fasadzie kamienicy Rynek 8 we Wrocławiu

Ochrona Zabytków 47/3-4 (186-187), 306-308

1994

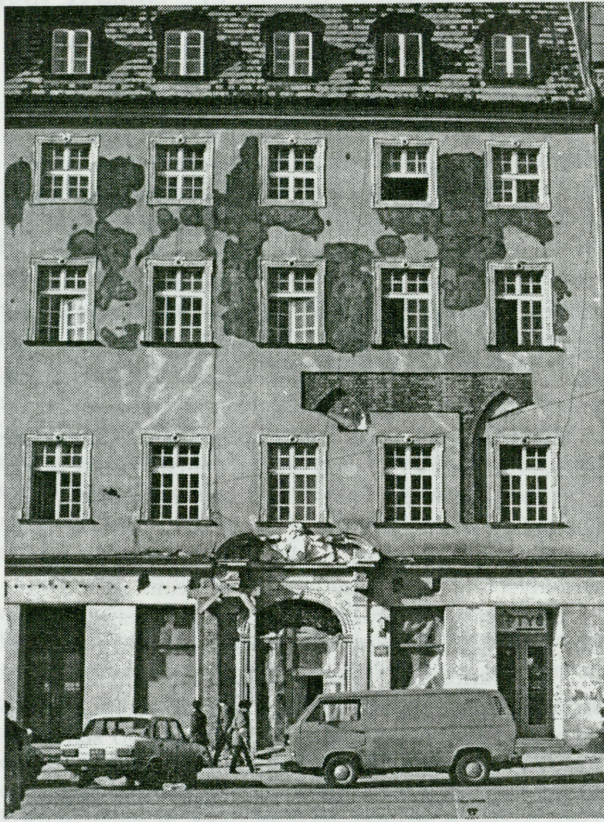
1. Kamienica nr 8 przy Rynku we Wrocławiu, stan po konserwacji przeprowadzonej w 1961 r. Fot. autor
 1. House in 8 Market Square in Wrocław, state after conservation conducted in 1961. Photo: author

Po II wojnie światowej, w latach 1945-1952, kamienica, jak i cała zabudowa Rynku, była odbudowywana, jednak dopiero w latach 1961-1962 przeprowadzono remont kapitalny budynku i elewacji. Konserwacja fasady polegała na wymianie ponad 60% tynków na nowe. Sądząc po sposobie eksponowania relikwów gotyckich, szczególną wagę w tym czasie przywiązywano do badań architektonicznych — one to musiały spowodować zrzucenie wszystkich fragmentów tynków oryginalnych, ponieważ nie mamy dzisiaj żadnego śladu malarstwa w pasie I piętra.

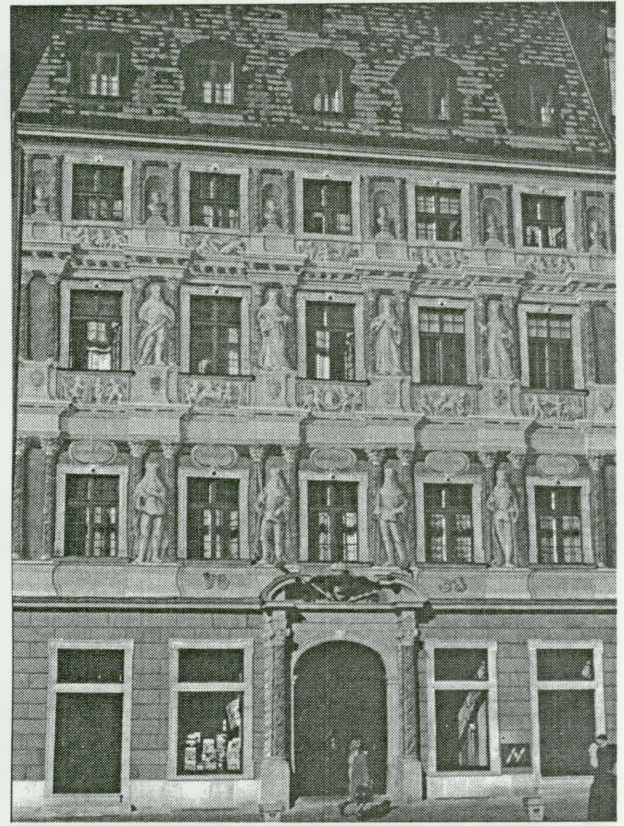
2. Kamienica nr 8 przy Rynku we Wrocławiu, stan po wykonaniu rekonstrukcji malarstwa iluzjonistycznego. Fot. autor
 2. House in 8 Market Square in Wrocław, state after the reconstruction of the illusionistic painting. Photo: author

Prace konserwatorskie przy zachowanych relikwach oryginalnych polichromii barokowych, a następnie rekonstrukcję malarstwa iluzjonistycznego zakończono w r. 1993⁸. Wraz z ich zakończeniem rozgorzała dyskusja nad zasadnością przyjętej koncepcji. Zwolennicy tradycyjnych rozwiązań konserwatorskich postawili pytanie — dlaczego nie pozostawiono relikwów zachowanych polichromii? Odpowiedź na ten zarzut daje zarówno historia obiektu, jak również stan jego zachowania. Resztki wielokrotnie przemaalowanych polichromii znajdują się konserwatorsko zabezpieczone pod nową warstwą, a ich topografię dokumentuje fotogrametria. Pamiętajmy też, że martwe płaszczyzny ścian od XVII-wiecznej przebudowy wypełnione były iluzjonistyczną kompozycją architektoniczną w całej przestrzeni, a malowane elementy i detale wystroju wiązały architekturę fasady z kamienicami sąsiednimi. Po obecnej rekonstrukcji przekaz ikonograficzny stał się czytelny, zaś elitarna dotąd wiedza o historii obiektu i jego randze w pejzażu architektonicznym miasta stała się powszechnie dostępna. Czy zatem można twierdzić, że doprowadzenie do obecnego stanu fasady wrocławskiej kamienicy nr 8 przy Rynku jest tylko „makijażem” będącym wynikiem ambicji Miejskiego Urzędu Konserwatorskiego?
