Zamek w Szymbarku : budowa, zniszczenie i próba odbudowy

Ochrona Zabytków 46/4 (183), 287-294

ZAMEK W SZYMBARKU. BUDOWA, ZNISZCZENIE I PRÓBA ODBUDOWY

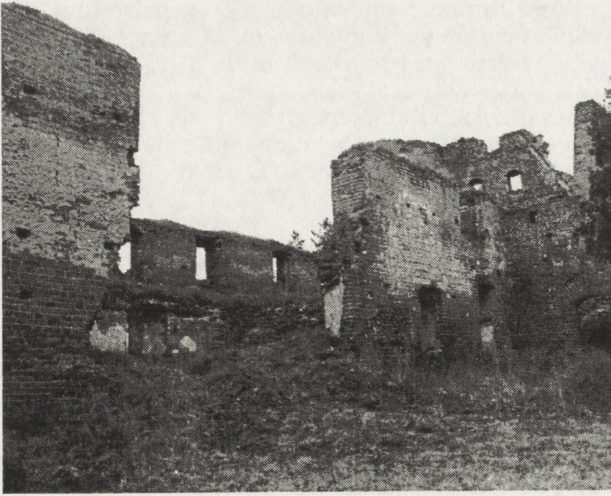
5. Resztki ścian dziedzińcowych refektarza rozebranych w 1989 r. Fot. W. Najder, 1976 r.

5. Remnants of courtyard walls of the refectory, pulled down in 1989. Photo: W. Najder, 1976

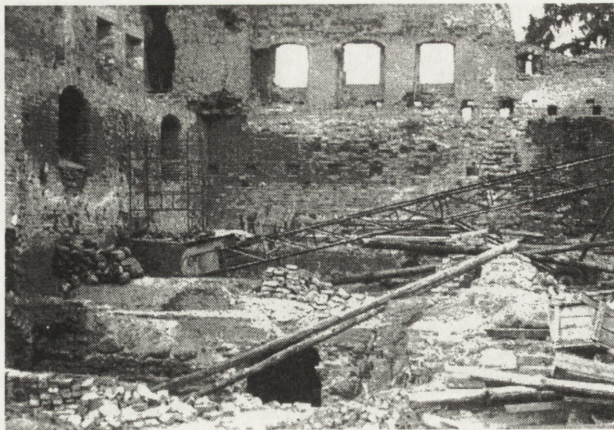
8. Naroże północno-zachodnie zamku w trakcie prac remontowych — widoczne sklepienia piwnic. Fot. J. Wańkowska-Sobiesiak, maj 1990 r.

8. North-western corner of the castle during restoration — visible vault of cellars. Photo: J. Wańkowska-Sobiesiak, May 1990
