Ewa Łużyniecka*

*Kościół opacki w Henrykowie
na podstawie ratowniczych badań architektonicznych z lat 2008–2009*

*The abbot church in Henryków
on the basis of the architectural rescue studies from the years 2008–2009*

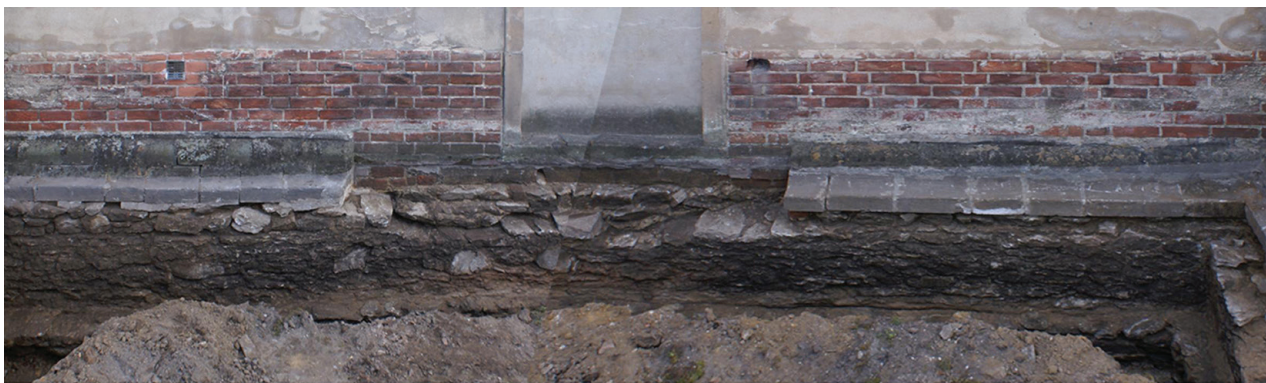
Il. 2. Północna ściana północnego ramienia transeptu z relikw *porta mortuorum* (fot. E. Łużyniecka, 2008)

Fig. 2. Northern wall of the northern transept arm with relic *porta mortuorum* (photo by E. Łużyniecka, 2008)

Wykop przy północnej ścianie północnego ramienia transeptu umożliwił odsłonięcie śladu po portalu zwanym *porta mortuorum*. Śladem tym była przerwa o długości

3,25 m w cokole ściany, którą wtórnie zamurowano i umieszczono w niej obecnie widoczny niewielki portal o prostokątnej opasce.

The excavation near the northern wall of the northern transept arm made it possible to reveal a trace of the portal called *porta mortuorum*. This trace was a 3.25 m long break in the wall plinth, which was afterwards bricked up and a small portal of a rectangular casing was placed in it, now visible.

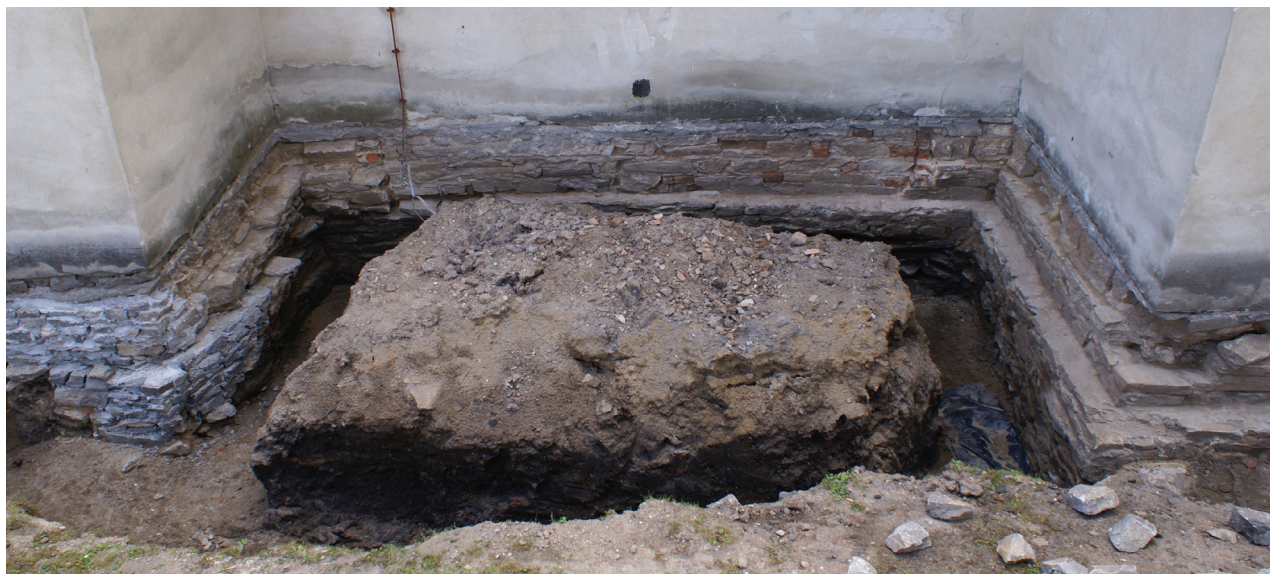
Il. 3. Relikwiarz kaplicy dostawianej od północy do trzeciego od zachodu przeszle północnej nawy bocznej kościoła (fot. E. Łużyńska, 2008)

Fig. 3. Relic of the chapel added from the north to the third from the west bay of the northern aisle of the church (photo by E. Łużyńska, 2008)

W czasie badań ratowniczych odkryto także kilka dotychczas nieznanych elementów architektonicznych. Pierwszym z nich był relikwiarz prawdopodobnie kaplicy dostawianej od północy do trzeciego od zachodu przeszle północnej nawy bocznej kościoła (il. 3). Przy przyporach nawy zachowały się ułamki kamiennego fundamentu wschodniego i zachodniego muru kaplicy. Oprócz tego w północnej ścianie tej nawy odsłonięto zamurowanie szerokiego otworu, zapewne pozostałości po arkadzie.
