# Uszkodzenia izolatora przepustowego i awaria transformatora

Tadeusz Glinka, Bronisław Drak, Jan Kapinos

## 2. Przykład awarii izolatora przepustowego i transformatora blokowego [2]

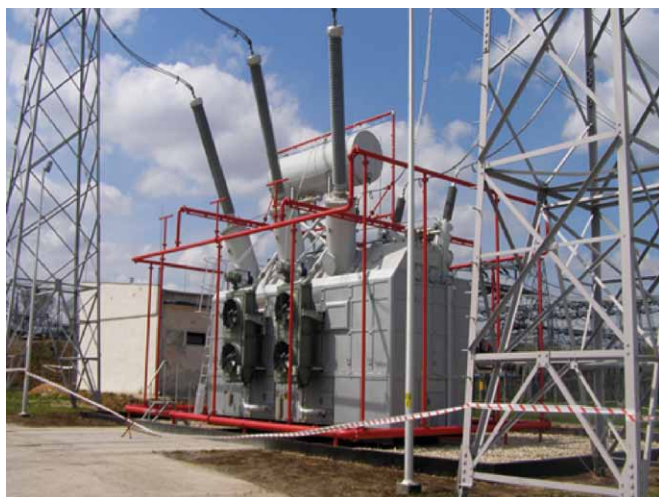
**Rys. 9.** Transformator o parametrach znamionowych 250 MVA, 400 kV z izolatorami suchymi typu RIP

W ostatnim okresie, w nowych transformatorach, instalowane są izolatory przepustowe suche typu RIP (ang. *Resin Impregnated Paper*) z izolacją papierową nasączoną żywicą epoksydową w osłonie kompozytowej, tj. ze szkła epoksydowego pokrytego gumą silikonową (rys. 9). W przypadku eksplozji izolatora typu RIP praktycznie nie występuje zagrożenie pożarowe oraz nie ma niebezpieczeństwa związanego z rozrzutem porcelany. Kompozytowe izolatory przepustowe są zarazem kilkakrotnie lżejsze od izolatorów papierowo-olejowych w osłonie porcelanowej. Obecnie są stosowane także izolatory wykorzystujące zaawansowaną technologię bazującą na włóknach syntetycznych impregnowanych żywicą typu RIS (*Resin Impregnated Synthetics*), które nie zawierają papieru izolacyjnego.
