Wojciech NAPADŁEK, Adam WOŹNIAK, Wojciech CHRZANOWSKI, Paweł LEONIUK

# ANALIZA USZKODZEŃ SKOJARZENIA CZOP KORBOWODOWY-ŁOŻYSKO ŚLIZGOWE TŁOKOWEGO SILNIKA SPALINOWEGO

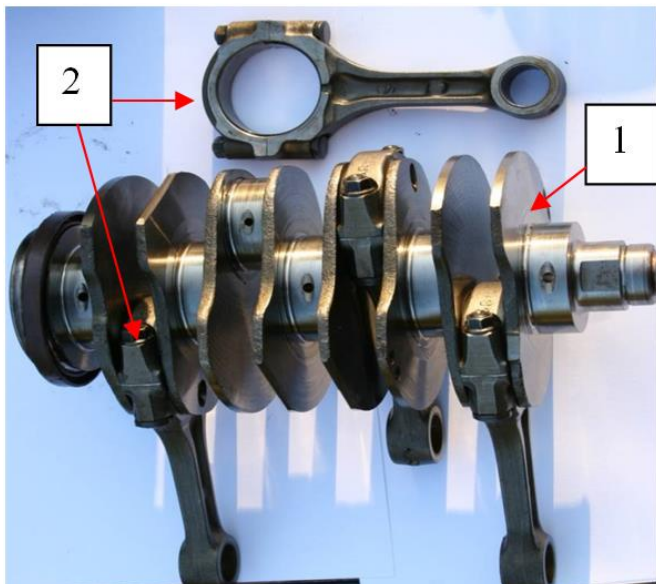
**Rys. 1.** Widok wału korbowego (1) z korbowodami (2)

Obiektem badań były elementy układu tłokowo-korbowego 4 cylindrowego silnika Subaru typ EJ20G o zapłonie iskrowym, przedstawione na rys. 1.

Wał korbowy posiada 5 czopów głównych i 4 czopy korbodowe. Łożyska ślizgowe czopów głównych i korbodowych zabezpieczono przed obrotem z wykorzystaniem występów ustalających, wykonanych w półpanewkach. Łożyska ślizgowe czopów głównych mają wykonane otwory technologiczne i rowki, doprowadzające olej do skojarzenia czop-panewka.
