Stan zachowania sklepień „Rabitz” w wybranych obiektach zabytkowych

The condition of the ‘Rabitz’ vaults in the selected historic objects

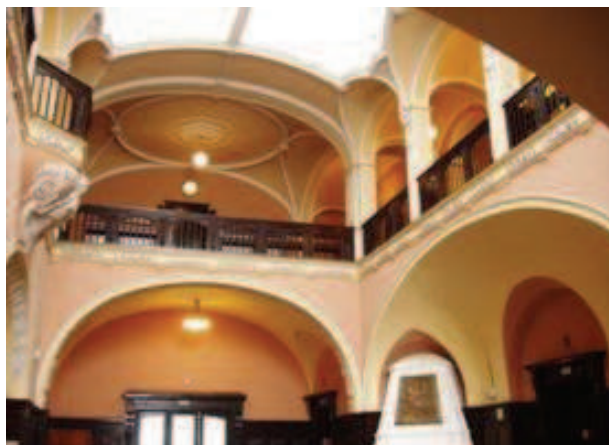
Rys. 5. Hol centralny
Fig. 5. The central hall

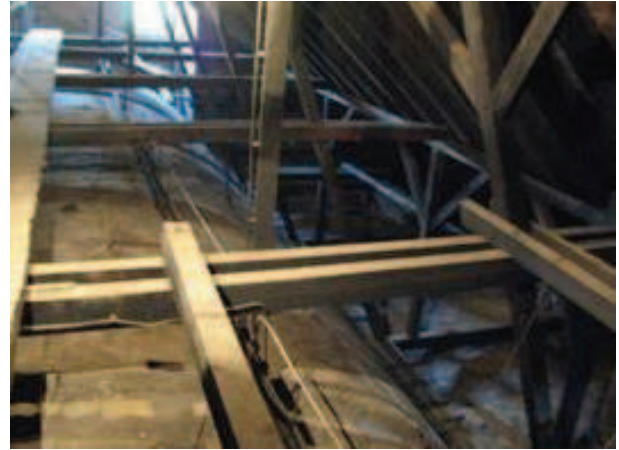
Fig. 9. Church building a) general view, b) inside view, c) rafter framing, d) fragment of the Rabitz vault over the nave and the transept, e) wooden grillage over the vault in the area of the nave and the transept layer intersection

During the visual inspection of the structure, a visible vault deformation was found in the zone of interpenetration of the main nave cylindrical shells and the transept. Fig. 10 shows the results of the deformation measurement along the diagonal of the interpenetrating shells. The maximum value of the sagging down of the surface in relation to the design is about 120 mm. In the zone of sagging down the steel suspension members are clearly under tension, and the wooden beams of the grillage, which make up a part of the rafter framing under the little belfry, under which the vault is suspended, are considerably bent. Such deformation of the vault could have been

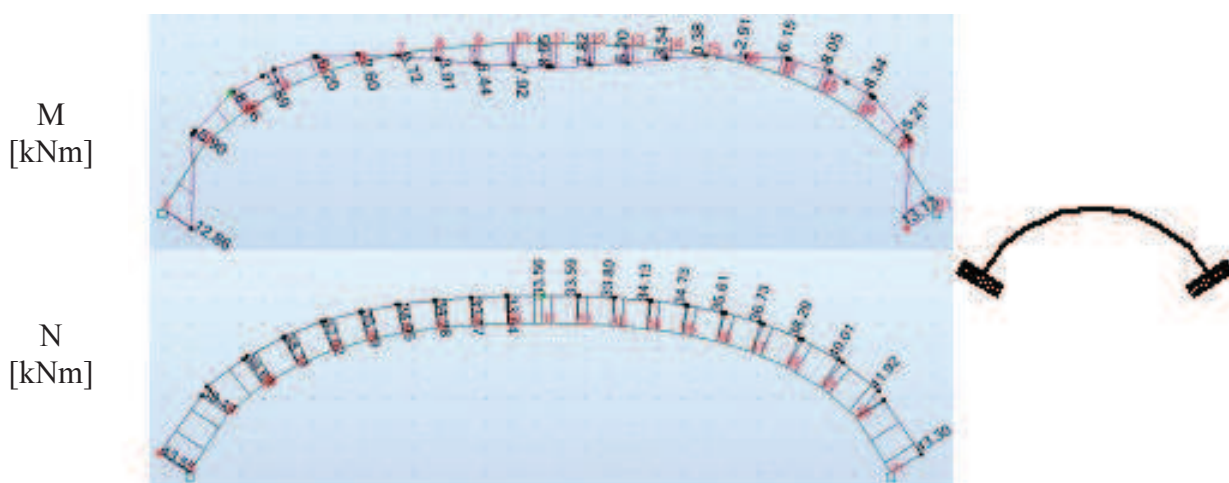
occurring in the shell on the state of stresses thereof there was carried out a static strength analysis. Figures 11 and 12 shows the results of calculations in the form of graphs of bending moments and axial forces. The calculations showed insignificant (about 10%) growth of internal forces in the deformed shell in relation to the forces in the shell that was not deformed. Regarding the influence of mining originated shocks it was recommended to strengthen the wooden beams of the grillage under the little belfry and additional suspending the shell to the rafter framing. It was also recommended to carry out a repair by injection in the occurring scratches and gluing carbon fiber mats on, over the scratches on the upper surface of the vaults.

Rys. 12. Siły wewnętrzne w powłoce nie zdeformowanej
 Fig. 12. Internal forces in the non-deformed layer
