Wpływ wadliwego użytkowania sali sportowej na stan techniczny dźwigarów z drewna klejonego

Opis analizowanej konstrukcji hali sportowej

Stan techniczny konstrukcji dachu analizowanej hali

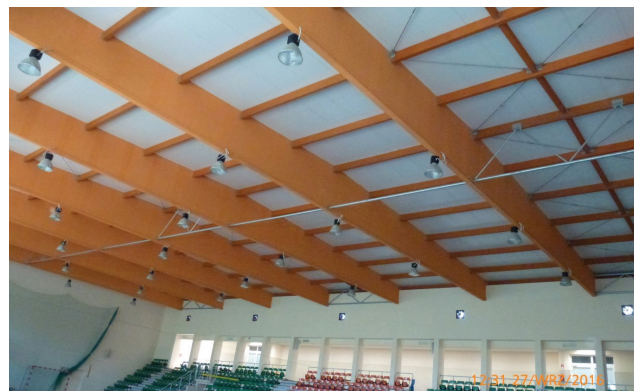
Fot. 1. Przekrycie hali sportowej – dźwigary i płatwie z drewna klejonego

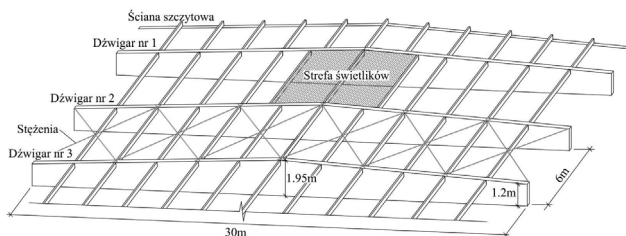
nej wysokości przekroju wynoszącej od 1,2 m do 1,95 m rozmieszczonych w rozstawie osiowym co 6 m (rys. 1.). Dźwigary oparte są na słupach żelbetowych w sposób zapewniający schemat belki wolnopodpartej. Do dźwigarów zamocowane zostały płatwie z drewna klejonego o prostokątnym przekroju (0,280 m lub 0,320 m x 0,100 mm) oraz dodatkowo stężenia połaciowe pomiędzy dźwigarami przedszkrajnymi nr 2 i 3, licząc od każdej ze ścian szczytowych (rys. 1.).

Rys. 1. Układ elementów konstrukcyjnych w dachu analizowanej hali

Kolejnym etapem analizy była próba odtworzenia warunków wznoszenia obiektu oraz stwierdzenie, czy podczas prac zostały dokonane jakiegokolwiek zmiany w stosunku do projektu budowlanego i projektu wykonawczego. Pierwsze, co dało się zauważyć, to zmiana pokrycia dachowego. Rozwiązanie przedstawione w projekcie (blacha faldowa, folia dachowa, wełna mineralna, folia paroprzepuszczalna, sklejka wodoodporna, papa podkładowa i papa wierzchniego krycia) zastąpione zostało płytą warstwową, co spowodowało, że obciążenie charakterystyczne dla dachu zmalało prawie 3-krotnie. Dodatkowo, pomimo że projekt nie zawierał obliczeń stężeń dachowych, podczas realizacji prac w przęstach przedskrajnych zostały zamontowane elementy mające odgrywać ich rolę, w postaci perforowanych płaskowników 2 x 80 mm (rys. 1.).

Równie dobrym rozwiązaniem jest zastosowanie systemowych stężeń z prętów stalowych np. Ø16 lub 20 mm ze ściąganiem w postaci śruby rzymskiej z właściwymi końcówkami. Natomiast w przypadku analizowanego obiektu podczas realizacji prac wykonano stężenia w dwóch polach pomiędzy dźwigarami dachowymi nr 2 i 3, licząc od każdej ze ścian szczytowych, a nie w polach skrajnych, jak to jest opisane w projekcie budowlanym, co znacząco poprawiło usztywnienie wiatrowe dachu (rys. 1.). Stężenia wykonano z taśmy perforowanej o szerokości 80 mm i grubości 2 mm. Zastosowane taśmy nie były stężeniami systemowymi. Wątpliwy był też sposób ich połączenia z konstrukcją drewnianą, gdyż nie zastosowano chociażby dodatkowych elementów w postaci blach węzłowych. Nieodpowiedni sposób ich przytwierdzenia do drewnianych dźwigarów doprowadził do lokalnej deformacji drewna bezpośrednio w miejscu ich zamocowania, co wpłynęło na brak ich napięcia. Co istotne i co warto zaznaczyć, zadaniem stężeń jest nie tylko przeniesienie obciążenia od działającego na konstrukcję wiatru, lecz także zapewnienie odpowiedniej sztywności dla całej konstrukcji dachu. Wadliwe stężenia doprowadziły nie tylko do powstania w dźwigarach dodatkowych naprężeń od sił poziomych, ale także do przemieszczeń poszczególnych elementów dachu (płatwi, naświetli czy płyt dachowych), co w konsekwencji wpłynęło na silne zarysowania samych dźwigarów.

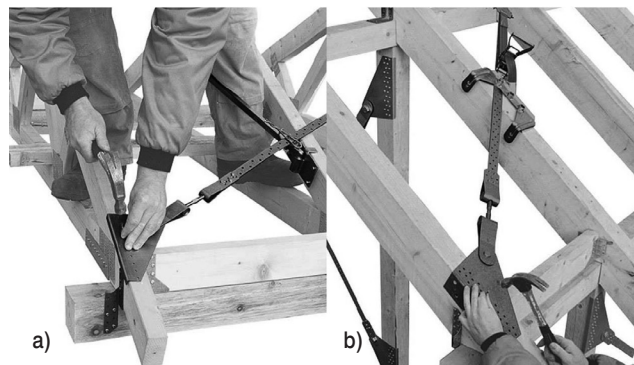
Fot. 6. Naciągarki ręczne (a) i ich zastosowanie przy napinaniu taśmy (b) [8]

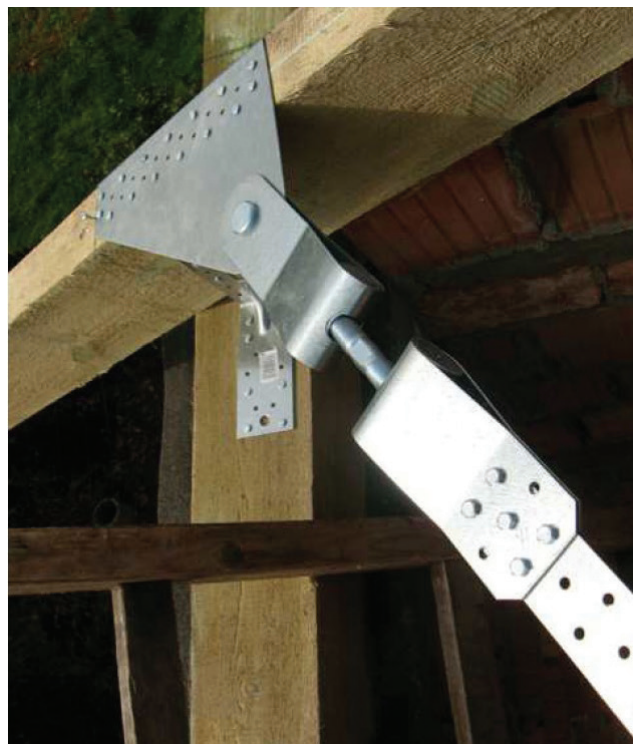
Ostatnim, ale także bardzo istotnym elementem poprawnie wykonanego stężenia wiatrowego są blachy węzłowe zwane końcówkami (fot. 7.). Elementy te mają za zadanie połączenie taśmy perforowanej z konstrukcją nośną i tym samym sprowadzenie całej siły osiowej pojawiającej się w stężeniu punktowo na podporę. Ten element systemu również bardzo często jest ignorowany.

Fot. 7. Złączka ściągająca (śruba rzymska) w połączeniu z końcówką [8]
