Przyczyny przedawaryjnego stanu technicznego płatwi hali stalowej

Antoni Biegus¹

Cause of prior-failure technical states of purlins in steel halls

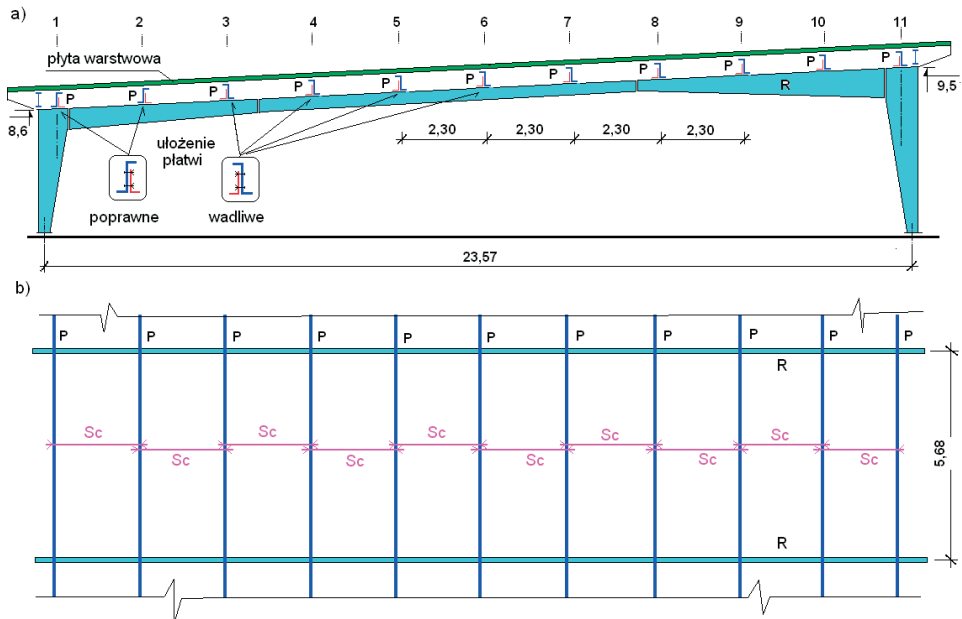
Rys. 2. Przekrój poprzeczny (a) oraz schemat konstrukcji wsporczej obudowy dachu hali (b)

W osi 1 i 2 (w polu przyokapowym) płatwie o przekroju Z są ułożone poprawnie tj. zewnętrzne krawędzie ich pasa górnego są skierowane ku kalenicy (rys. 2). W pozostałych osiach 3÷11 (rys. 2) płatwie P są ułożone odwrotnie (wadliwie), gdyż w tym przypadku są one wyteżone zwiększonym skręcaniem od obciążeń zewnętrznych.

W badanej hali jako usztywnienie boczne płatwi P dano ściągi Sc. To rozwiązanie nie spełniało zadania tężnika, gdyż wiotkie ściągi Sc (rys. 2) nie ograniczały: przemieszczeń bocznych pasa dolnego płatwi oraz skręcania ich przekrojów poprzecznych. Należało w strefach okapowej i kalenicowej dachu zastosować oprócz prętów prostopadłych do osi płatwi, dodatkowe pręty skośne do osi płatwi, tak aby skonstruować połączony dźwigar kratowy. Gdy połączony dach jest o rozpiętości większej od 20 m, jak w badanej hali, zaleca się stosować takie usztywnienia boczne płatwi gęściej. Pręty skośne należy łączyć z węzłami oparcia płatwi P na ryglach ramy R.

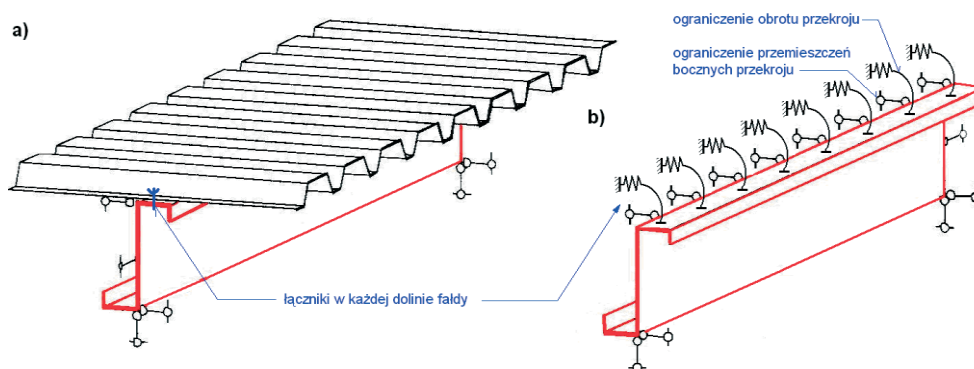
Rys. 6. Schemat stężenia płatwi tarczą z blachy fałdowej: a) model fizyczny, b) model obliczeniowy

Nośności płatwi p_d^{kat} i p_k^{kat} obliczono zakładając, że są one usztywnione „bocznie” przez połączenie ich półki górnej z tarczą z blachy fałdowej (rys. 6). Niestety tej bardzo ważnej informacji nie podano w opisie tablic nośności płatwi w [3]. Założono, że projektant wie, iż konieczne jest usztywnienie płatwi tarczą pokrycia dachowego np. z blachy fałdowej.

Należy zwrócić uwagę na istotne, uwzględniane w ocenie nośności w przypadku ściskania pasa dolnego płatwi, ograniczenie skręcania przekroju, w wyniku ich połączenia z poszyciem (rys. 6). Niestety w tej hali brak było dostatecznie gęstego połączenia płyt dachowych z płatwami, a więc nie występuje skrupowanie przekroju płatwi na obrót, co pokazano na rys. 7.
