Przedawaryjny stan galerii transportowej

dr inż.
WOJCIECH KOCOT
AGH Akademia Górniczo-Hutnicza
ODCID: 0000-0002-9408-1985

Streszczenie: W artykule opisano przypadek ukośnej galerii transportowej podającej węgiel do elektrownianego budynku kotłowni. Przed kilku laty stwierdzono, że galeria ta znalazła się w stanie przedawaryjnym.

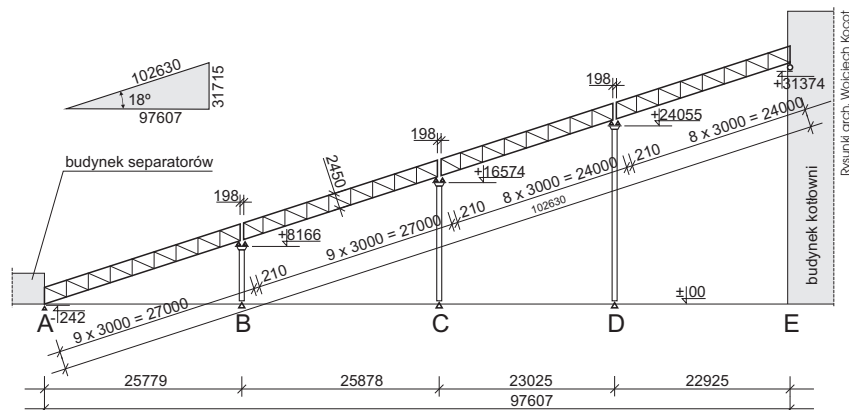
Rys. 1. Schemat przedmiotowej galerii transportowej

Wybudowana w początkiem lat sześćdziesiątych XX wieku galeria transportowa stanowi konstrukcję nośną i obudowę dwóch przenośników taśmowych. Składa się z czterech przęseł o schemacie belki wolnopodpartej każde (rys. 1). Łączna długość galerii w rzucie poziomym wynosi 97,607 m, a kąt nachylenia osi podłużnej 18° . Przęsła wykonano jako stalowe, spawane, każde złożone z dwóch kratownic typu „N”. Na końcach każdego przęsła kratownice są połączone sztywnymi ramami poprzecznymi (przeponami poprzecznymi), a na długości górą i dołem poprzecz-

Galeria posiada pięć punktów podparcia, których osie oznaczono literami: A, B, C, D, E (rys. 1.). Podpora w osi A, zintegrowana z fundamentem budynku separatorów, pełni rolę stałej, tym samym przejmuje wszystkie obciążenia poziome w kierunku podłużnym. Podpory w osiach B, C, D wykonano jako kratownicowe płaskie, typu wahaczowego. Na każdej z nich ustawiono dwa łożyska styczne (po jednym dla każdego przęsła) z ogranicznikami blokującymi możliwość przesuwu. Podpora w osi E to łożysko przegubowo-przesuwne, zlokalizowane na stalowej belce konstrukcyjnej nośnej budynku kotłowni. Jest to łożysko dwuwalkowe, o średnicy wałków 120 mm (rys. 2. i fot. 2.). Na płytach łożyskowych przyspawano ograniczniki przemieszczeń z pozostawieniem dystansu 400 mm, co przy założeniu poprawnej pracy łożyska umożliwi przesunięcie przęsła D-E względem budynku kotłowni o ± 160 mm. Przeprowadzone obliczenia wykazały, że wartość ta jest wystarczającą z dużym zapasem.
