Problem z wadami gazowymi w odlewni żeliwa

R. Kolodziej^{a*}, L. Kostrzewski^a, J. Szajnar^b

^a Odlewnia Żeliwa TERIEL ul. Lipowa 2a, 63-800 Gostyń, Polska

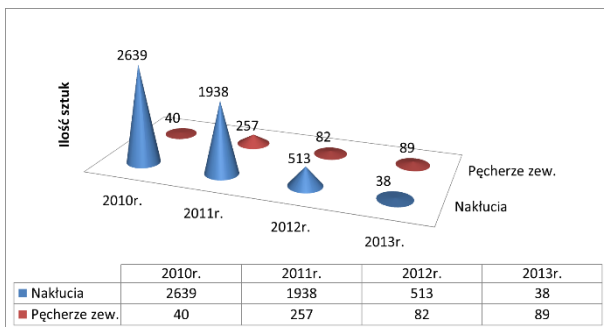
Rys. 4. Ilość braków spowodowanych wadami gazowymi

Jak widać dominującym problemem są nakłucia. Pęcherze zewnętrzne pojawiają się sporadycznie. Podsumowanie zmian w ilości braków żeliwa EN-GJS-400-15 w latach 2010 – 2013 pokazuje wykres na rysunku 4.

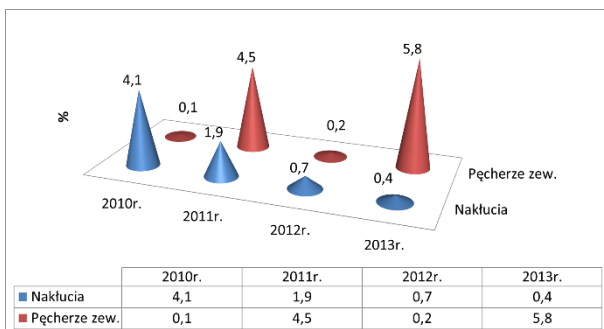
Rys. 5. Średni procent braków spowodowanych wadami gazowymi

Jak widać z ostatniego wykresu nakłucia wykazują spadkową tendencję od 2010 r., natomiast ilość braków związanych z pęcherzami zewnętrznymi zmienia się skokowo.
