PROBLEM KANCIASTYCH ŁUKÓW W TORACH TRAMWAJOWYCH¹

Jacek MAKUCH

Politechnika Wroclawska, Wydział Budownictwa Lądowego i Wodnego,

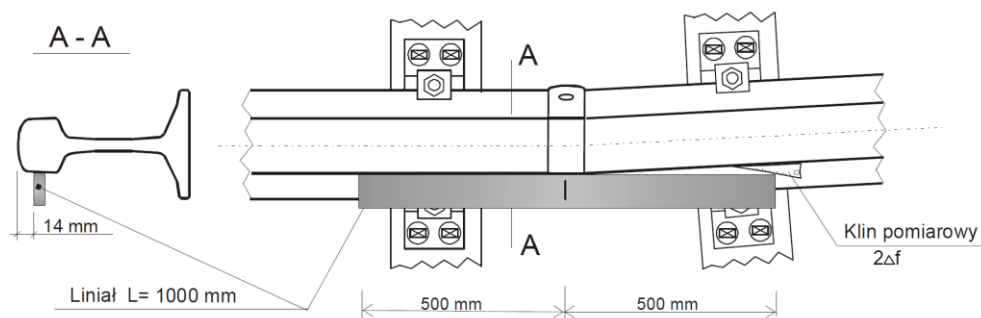
Rys. 4. Kontrola prostoliniowości złącza w płaszczyźnie poziomej w torach kolejowych [5]

poziomej) wykonanych spoinach termitowych albo zgrzeinach. Sposób ich kontroli regulują odpowiednie instrukcje kolejowe [5, 6]. Miarą braku prostoliniowości złącza jest tu wielkość Δf , mierzona przy pomocy liniału i klina (rys. 4).

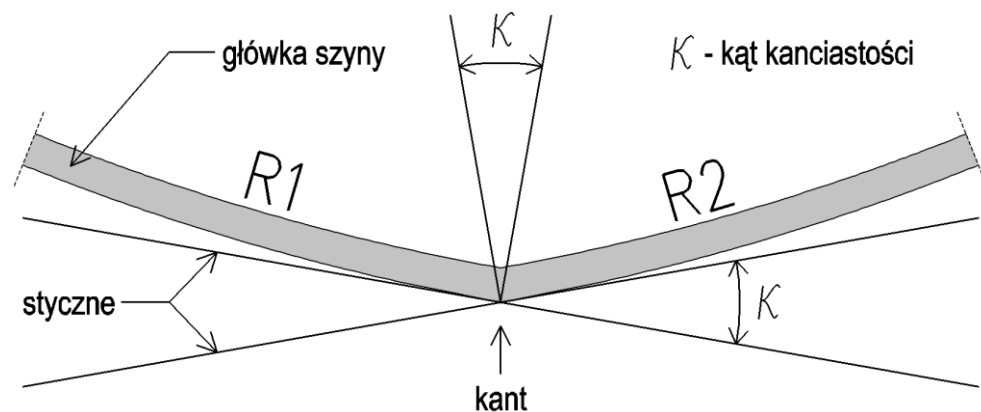
Rys. 5. Propozycja sposobu skwantyfikowania kanciastości szyny w łuku

Niestety w przypadku toru w łuku miarą jego kanciastości nie może być wielkość analogiczna do Δf , gdyż będzie się na nią składać nie tylko wartość wynikająca z imperfekcji wykonania, ale i wspomniana już teoretyczna strzałka łuku. W takiej sytuacji najprostszym sposobem skwantyfikowania jego kanciastości wydaje się być zmierzenie kąta pomiędzy stycznymi do obu fragmentów łuków ($R1$ i $R2$), którego kant jest wspólnym punktem (rys. 5). Do oznaczania tej wielkości na potrzeby niniejszego artykułu zastosowano grecką literę kappa (κ), natomiast jako nazwę wielkości – „kąt kanciastości”.

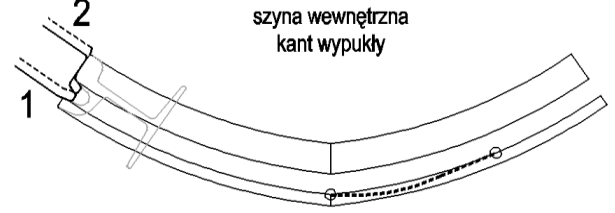
<p style="text-align: center;">szyna wewnętrzna kant wypukły</p>

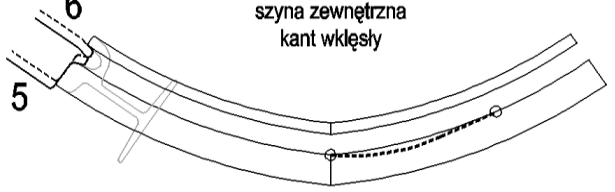
<p style="text-align: center;">szyna zewnętrzna kant wklęsły</p>

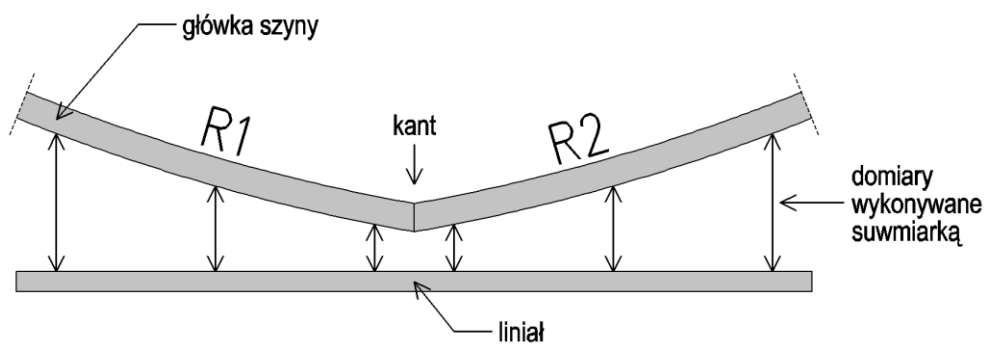
Rys. 7. Idea pomiaru kanciastości szyny w łuku „metodą sześciu domiarów”

Do analizy wykonanych pomiarów użyto komputerowego programu grafiki inżynierskiej (Microstation), w którym do odwzorowania przebiegu obu łączących się w kancie łuków użyto komend ich wykreślenia metodą wskazania trzech punktów. Wyniki pomiarów dla miejsca z kanciastą szyną pokazanego na rysunku 3 przedstawiono na rysunku 9. Uzyskane z pomiarów wartości kątów kanciastości κ dla zidentyfikowanych wcześniej wzrokowo miejsc występowania kantów w łukach torów na pętli Oporów mieściły się w przedziale pomiędzy 1,19 a 2,58 stopnia [2].

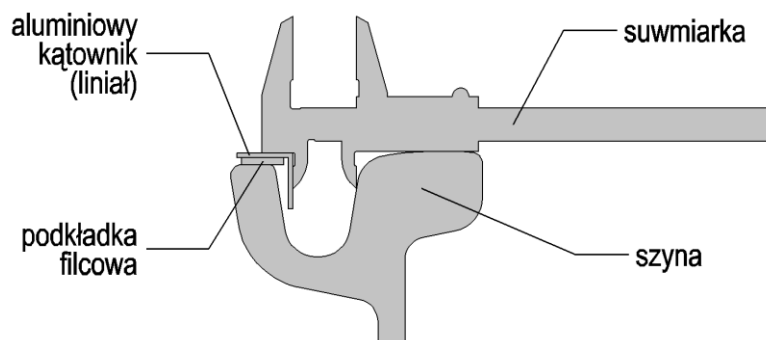
Rys. 8. Domiary wykonywane suwmiarką

W celu wykonania prostopadłych domiarów posłużono się standardową suwmiarką uniwersalną z zakresem pomiarowym do 150 mm, z noniusem 39 mm, o dokładności pomiaru 0,05 mm. Domiary były mierzone 16 mm poniżej poziomu główki szyny, gdyż na taką głębokość sięgały szczęki suwmiarki przeznaczone do pomiaru wymiarów wewnętrznych. Ze względu na kształt tych szczęk, wartości mierzonych domiarów nie mogły być mniejsze niż 7 mm. Dzięki temu, że od momentu oddania torów tramwajowych do eksploatacji do momentu przeprowadzenia pomiarów upłynęło tylko około 2 miesiące – główki szyn nie posiadały jeszcze śladów zużycia bocznego, które w przypadku, gdyby było nieregularne na długości szyn (co w ciasnych łukach niekiedy ma miejsce) – mogłoby zafałszować wyniki przeprowadzanych pomiarów (właściwego odwzorowania kształtu krzywizny łuku w planie).
