## Eksploracja górnicza w Rudzie Śląskiej – Wirku, deformacje i ochrona kościoła

### Mining extraction in Ruda Śląska –Wirek, deformations and protection of the church building

**Treść:** W artykule dokonano syntetycznej oceny dokonanej w latach 2000-2021 eksploatacji czterech pokładów węgla kamiennego, kolejno 416, 418, 413/2 i 414/2 w partii Środkowej ruchu Pokój kopalni Ruda. Eksploatacja była prowadzona pod dzielnicą Wirek i neogotyckim kościołem pod wezwaniem św. Wawrzyńca. Ocena obejmuje historię eksploatacji górnicznej, analizę pomierzonych deformacji na linii pomiarowej i budynku kościoła, a także działań profilaktycznych. Przez cały okres eksploatacji górnicznej był prowadzony monitoring geodezyjny i budowlany deformacji powierzchni i budynku kościoła. Na podstawie wyników pomiarów deformacji powierzchni określono wpływ doszczelniania zrobów zawałowych na zmniejszenie wartości współczynnika eksploatacyjnego. Ponadto określono wpływ prędkości frontu ściany na zmniejszenie prędkości narastania obniżen oraz uszkodzeń budynków.

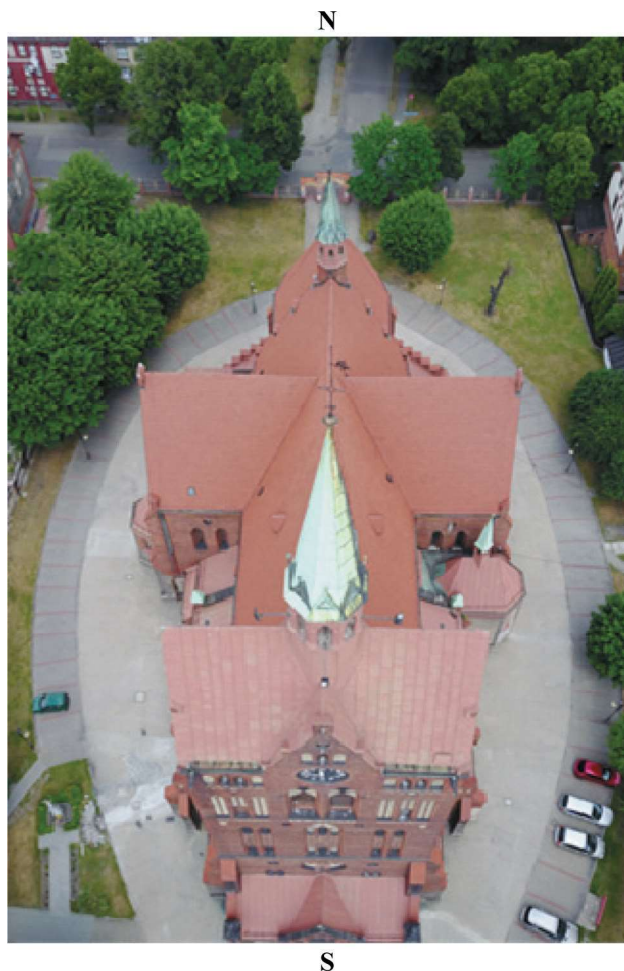
Rys. 4. Widok kościoła z drona, wokół żelbetowa tarcza usztywniająca według koncepcji prof. J. Ledwoń (Mika i in. 2018)

W trakcie eksploatacji pokładu 414/2 wykonano także naprawę żelbetowej tarczy usztywniającej według koncepcji prof. J. Ledwonía, w czterech miejscach; dwóch od strony zachodniej i dwóch od strony wschodniej, rys. 4 i 8. Uszkodzenie opaski wystąpiło w wyniku oddziaływań poziomych odkształceń o charakterze rozciągania, które spowodowały zerwanie jej zbrojenia i spękania struktury betonu.

W ramach nadzoru budowlanego nad niedostępnymi fragmentami budynku kościoła wykonywano inspekcję stanu technicznego murów i dachu, wykorzystując drona, rys.4, (Mika i in. 2018).

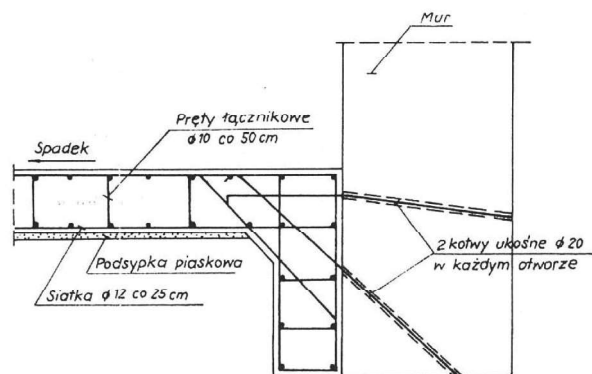
Rys. 5. Schemat żelbetowej tarczy usztywniającej według prof. J. Ledwoń (Ledwoń 1983)

Przed eksploatacją pokładu 507, na przełomie lat 1976/1977, wykonano zabezpieczenie kościoła żelbetową tarczą usztywniającą według koncepcji prof. J. Ledwoń (Ledwoń 1983). Płyta usztywniająca budynek w poziomie terenu, została zrealizowana w obrysie zewnętrznym fundamentów kościoła na ich pełną głębokość. Całość jest połączona z fundamentami kotwami ukośnymi, rys. 5.

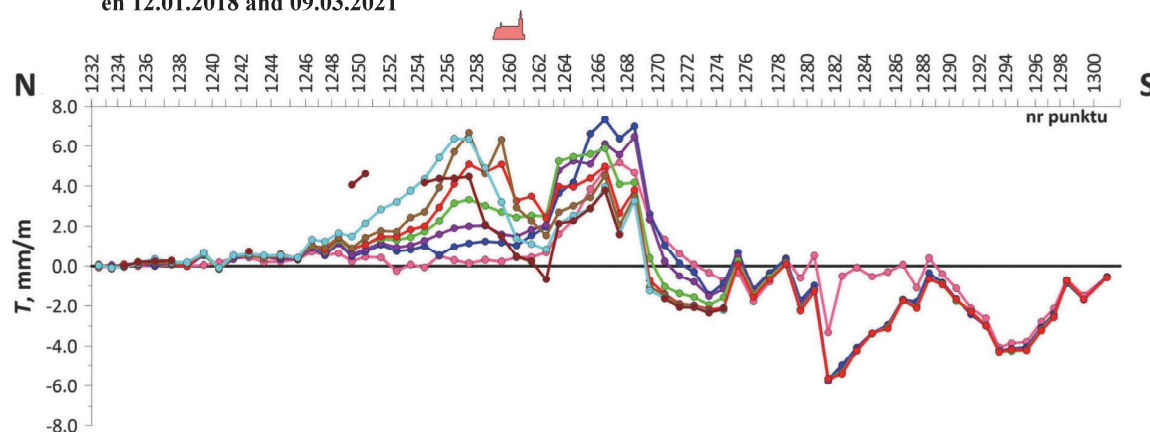
Rys. 16. Nachylenia na linii pomiarowej wzdłuż ul. 1-go Maja spowodowane eksploatacją pokładu 414/2 od 12.01.2018 r. do 09.03.2021 r.

zostawione w wyżej zalegającym pokładzie 413/2 i niżej 416. Ekstremalne wartości wskaźników deformacji powierzchni na linii pomiarowej wynosiły: obniżenia 2,2 m (rys. 15), nachylenia od -6,0 do 7 mm/m (rys. 16), odkształcenia poziome od +2,2 do -4,0 mm/m (rys.18). Rozkład krzywizn jest typowy, cechujący się znacznymi fluktuacjami względem wartości średnich (wygładzonych). Ich wartości wynosiły od +0,10 do -0,14 km<sup>-1</sup> (promienie krzywizny odpowiednio 10,0 i 7,1 km). rys.17.

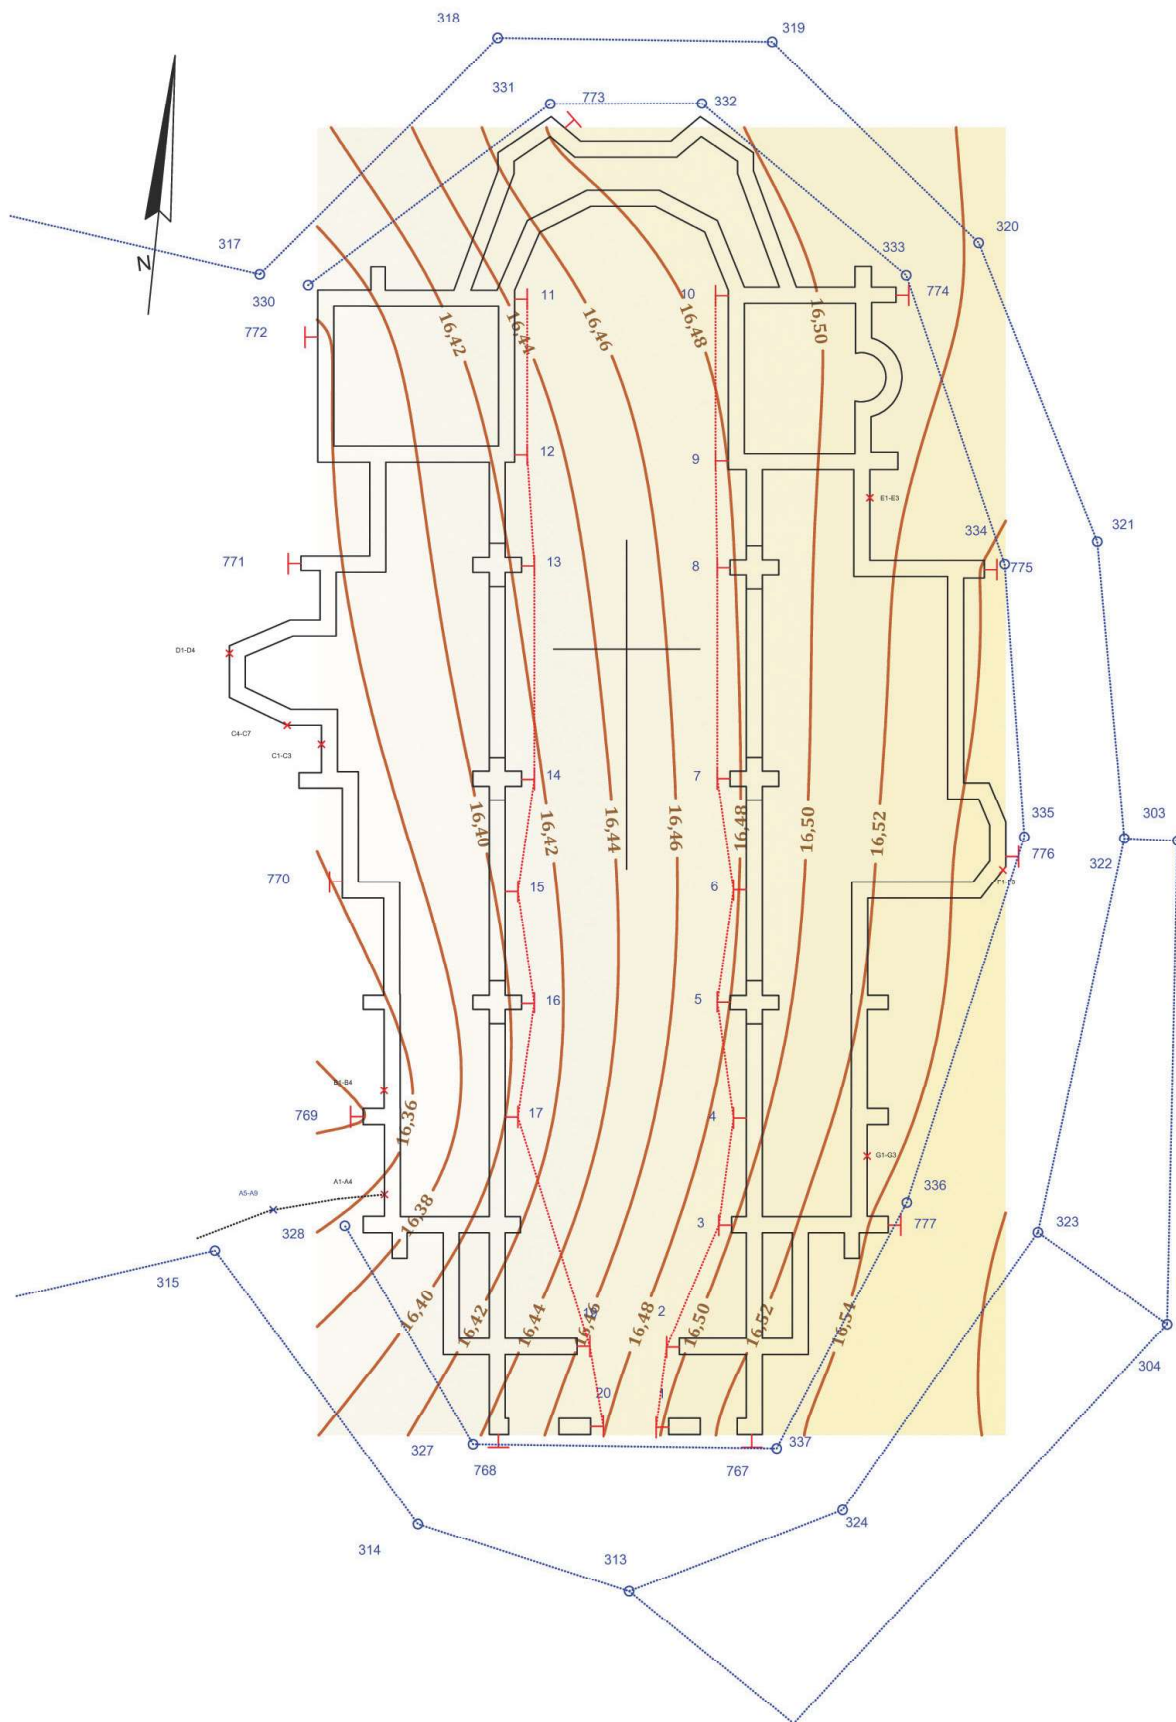
Rys. 23. Izolinie obniżen bryły budynku kościoła za okres 01.09.1966 r. do 24.03.2021 r.  
 Fig. 23. Subsidence contours of a solid of the building church between 01.09.1966 and 24.03.2021

Obniżenia bryły kościoła w postaci izolinii obniżenia wyznaczonych w oparciu o pomiary reperów na zewnątrz budynku, przedstawiono na rys. 23, z którego wynika, że wzdłuż kościoła, w kierunku osi połudźniej N-S (naw) pochylenia są niezauważalne, bliskie zera.
