Andrzej Marecki

# Remont wiaduktu im. Stanisława Markiewicza na ul. Karowej w Warszawie – zadanie konserwatorsko-budowlane

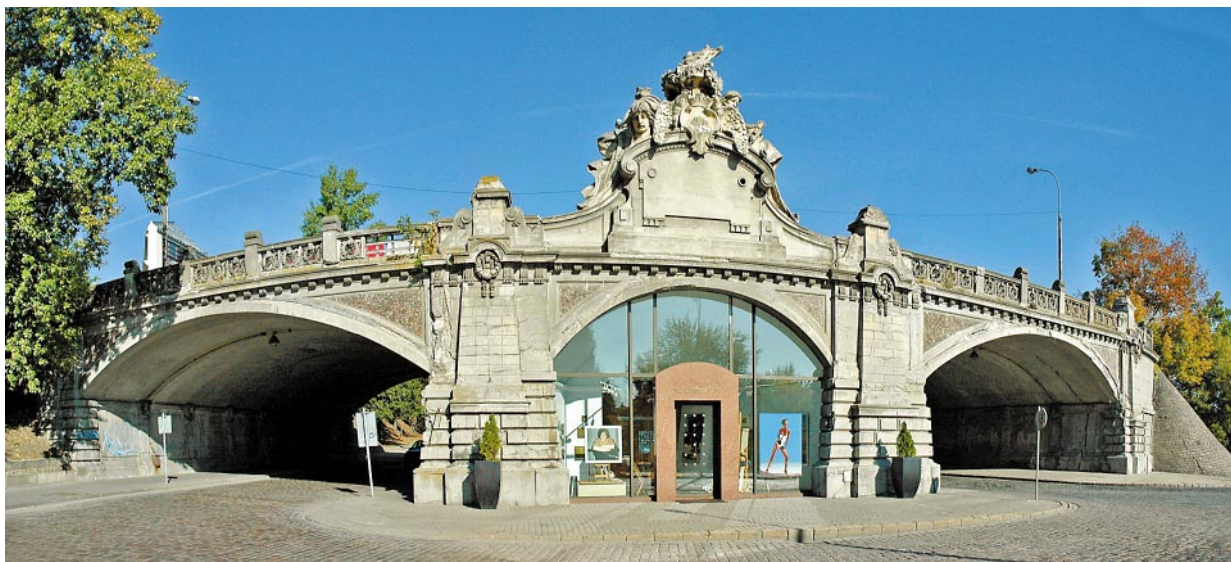
- **Balustrady** z dwuspadowymi poręczami usytuowane ponad gzymsami lic ścian, składają się z ażurowych płyt wypełnionych powtarzanym kołem ze wstęgą (fot. 1). Pomiędzy płytami znajdują się proste słupki. Całość wykonana jest z betonu zbrojonego metodą odlewu.

Fot. 1. Widok ogólny wiaduktu im. S. Markiewicza

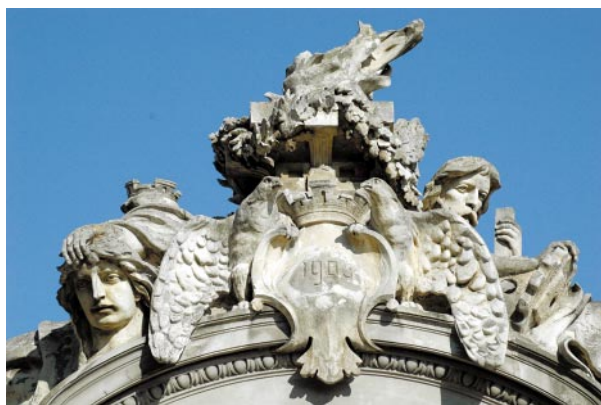
Wiadukt ostatecznie oddano do użytku 11 grudnia 1904 roku. Zagadkowa jest data 1905 znajdująca się na kartuszu (fot. 2) po zewnętrznej stronie południowej balustrady. Należy przypuszczać, że związana jest ona z ostatecznym wykonaniem grup rzeźbiarskich umieszczonych na wiadukcie.

Fot. 2. Kartusz z datą 1905

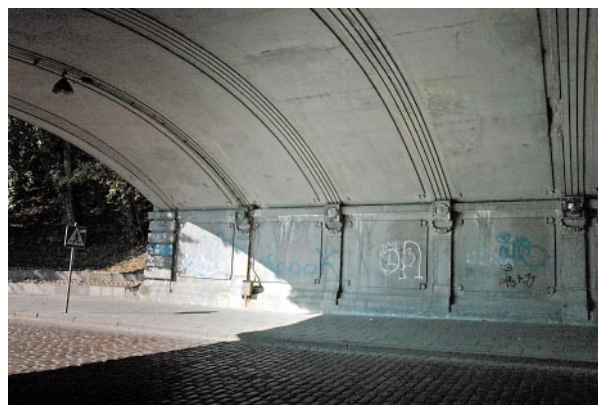
Fot. 3. Widok sklepienia wewnątrz arkad wiaduktu

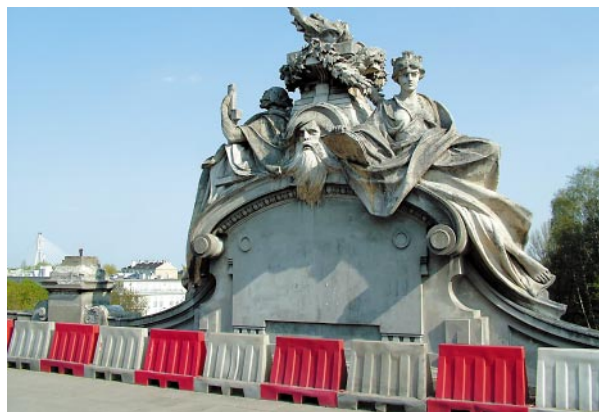
- **Warszawska grupa alegoryczna** (fot. 5) umieszczona jest na środku przeciwległej balustrady. Kompozycja opracowana jest dwustronnie i przeznaczona jest do oglądania z obu stron balustrady jak i z poziomów dolnego i górnego wiaduktu. Rzeźby umieszczone są na masywnym szerokim prostokątnym cokole, ozdobionym gzymsami i prostokątnymi tablicami z uszakami, identycznymi na zewnętrznej i wewnętrznej stronie cokołu. Na osi cokołu umieszczony jest symbol oświaty, płonący znicz na prostokątnej podstawie, opleciony girlandą z liści dębowych. Stanowi on wierzchołek trójkąta, w jaki wkomponowana jest grupa rzeźbiarska. Boki trójkąta tworzą dwie postacie siedzące na bokach woluty. Po prawej postać kobieca zwrócona w stronę jezdni wiaduktu. Na głowie ma koronę muralis. Prawą ręką przytrzymuje otwartą księgę, opartą o gzyms woluty cokołu. Postać personifikuje Warszawę: Korona muralis na głowie nawiązuje do starożytnych przedstawień Rzymu. Sym-

Fot. 5. Grupa alegoryczna, widok ogólny
