Andrzej Ajdukiewicz, Andrzej Malczyk, Marek Właszczuk, Janusz Brol

Drewniana zabytkowa wieża radiostacji w Gliwicach

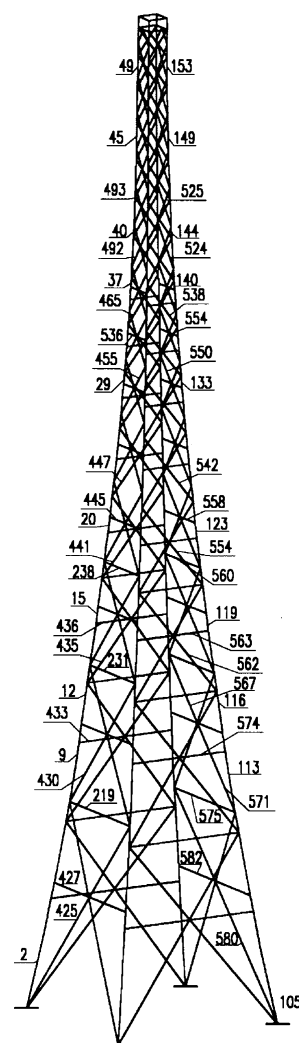
Rys. 8 Model

Nazwa Przekroju (rys.3)	$F_{x \min}$ [kN]	$\sigma_{x \min}$ [kPa]	Nr elem.	$F_{x \max}$ [kN]	$\sigma_{x \max}$ [kPa]	Nr elem. (rys.8)
S1	-695	-4343	2	962,2	6014	105
S2	-627,8	-4347	9	818,1	5666	113
S3	-626,5	-4834	12	798,3	6159	116
S4	-506,3	-4944	15	639,4	6244	119
S5	-443	-4922	20	552	6132	123
S6	-308,3	-3944	29	369,7	6244	133
S7	-211,1	-3377	37	249,9	3998	140
S8	-145,9	-3647	40	173,2	4330	144
S9	-52,2	-2038	45	65,9	2575	149
S10	-9,8	-683	49	15	1038	153
K1	-122,3	-2265	425	184,9	3424	580
K2	-76,3	-2977	430	95,8	3741	571
K3	-55,9	-2849	435	69,7	3558	562
K4	-30,5	-2118	441	34,7	2410	554
K5 [18x13]	-24,8	-1058	447	27,8	1186	542
K6 [18x12]	-24,8	-1146	445	28,8	1331	550
K7 [18x10]	-17,6	-975	465	20	1807	538
K8 [18x8]	-15,3	-1062	525	16	1110	493
K9 [18x9]	-17,2	-1061	492	17,8	1100	524
R1	-10,7	-330	427	26,4	814	582
R2	-7,16	-280	433	14,6	569	574
R3	-3,27	-167	436	6,5	331	563
R4	-1,65	-115	558	2,27	158	445
R5	-110,3	-1915	575	76,2	1323	219

R6	-55,3	-1381	567	39,8	993	231
R7	-27,4	-686	560	20,5	513	238
R8 2x[5x8]	-7,9	-982	536	6,2	773	463
