# NEOGOTYCKA CERKIEW ŚWIĘTYCH APOSTOŁÓW PIOTRA I PAWŁA W STARGARDZIE SZCZECIŃSKIM CZ. 1.: ARCHITEKTURA I STAN ZACHOWANIA<sup>1</sup>

NEO-GOTHIC ORTHODOX CHURCH OF HOLY APOSTOL  
ST PETER AND ST. PAUL IN STARGARD SZCZECINSKI.  
PART 1: ARCHITECTURE AND STATE OF PRESERVATION<sup>2</sup>

**Halina Rutyna**  
dr inż. arch.

## STAN ZACHOWANIA OBIEKTU

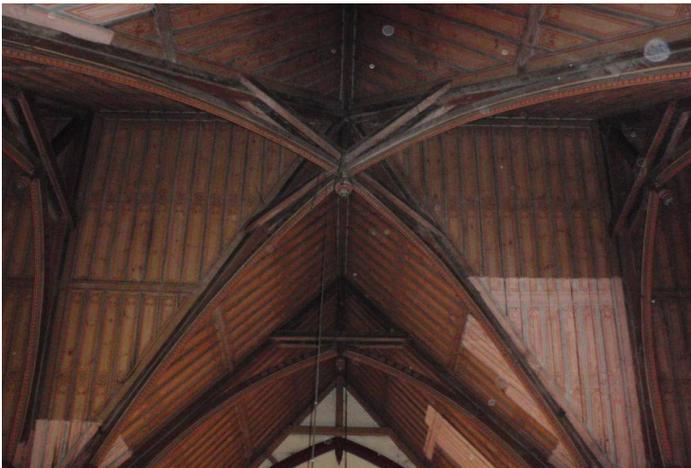
Ryc. 17. Układ krzyżowego pseudosklepienia wykonanego w konstrukcji drewnianej wzmocnionego łękami drewnianymi. Źródło: fot. H. Rutyna XI.2010

Fig. 17. Pseudo cross-vault system made of wooden construction reinforced with wooden arches. Source: Photo by H. Rutyna XI.2010

Roof and rafter framing the church made of wooden construction (Fig. 17). Rafter is in the construction of the hanger, in the form of pseudo vaults, making that part of the structure - bows and corner rafters - are visible in the interior of the temple (Fig. 18). However , the presbytery covered cross - ribbed vault and outside the cone, a pentagonal roof.

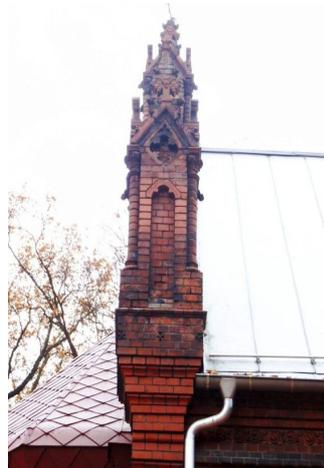
Ryc. 18. Ceramiczny pinakiel na poziomie gzymsu korony muru zewnętrznego. Źródło: fot. H. Rutyna XI.2010

Fig. 18. Pinnacle of ceramic of the crown cornice at the external wall. Source: Photo: H. Rutyna XI.2010

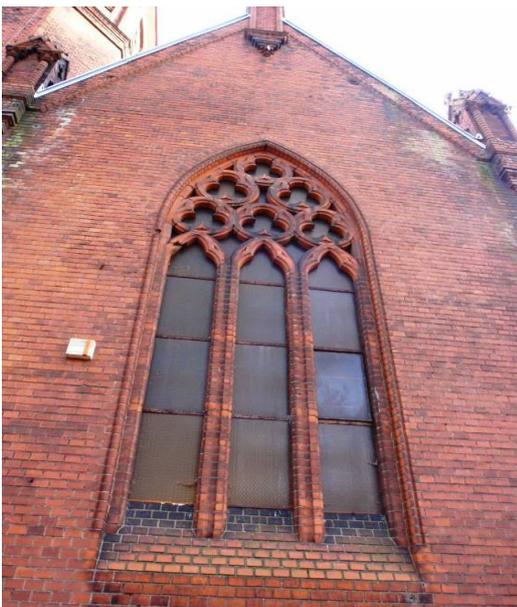
Ryc. 27 a. Neogotyckie okno z laskowaniem od strony zewnętrznej. Źródło: fot. H. Rutyna XI.2010

Fig. 27a. Neo-Gothic tracery window from the outside. Source: Photo by H. Rutyna XI.2010

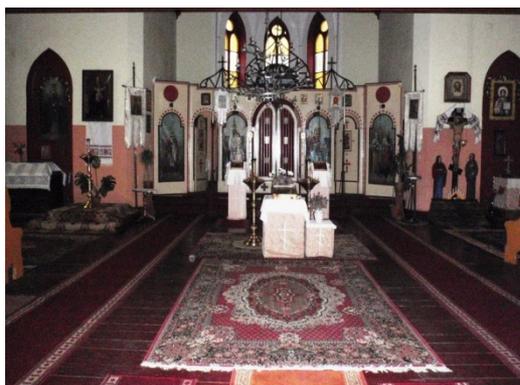
Ryc. 19. Wnętrze cerkwi – widok spod chóru muzycznego w stronę prezbiterium. Źródło: fot. H. Rutyna XI.2010

Fig. 19. The interior of Orthodox church - a view from the choir in the direction of chancel. Source: Photo by H. Rutyna XI.2010

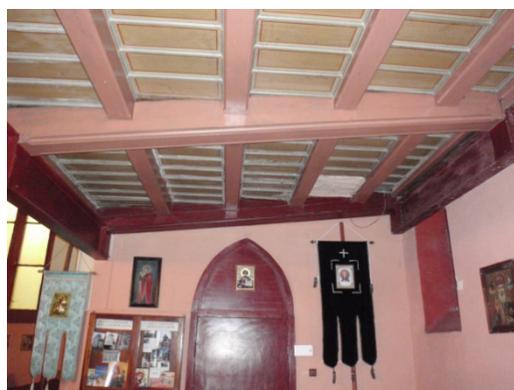
Ryc. 26. Skos pięciopozomowego układu empyry chórowej widoczny od spodu. Źródło: fot. H. Rutyna XI.2010

Fig. 26. (Diagonally) five-level system of the tribune of choir visible from below: Source: photo by H. Rutyna XI.2010
